## 2. 河川整備の現状と課題

### 2.1 治水の現状と課題

#### 2.1.1 洪水

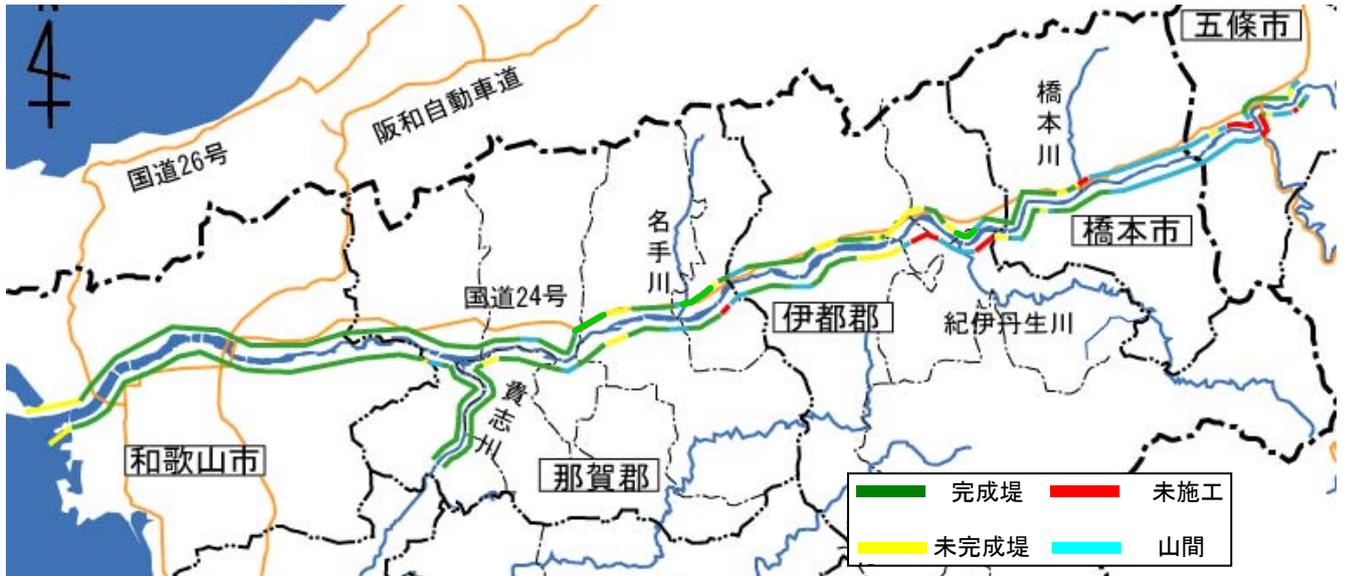
図2.1.1 堤防整備状況図(平成15年3月)

紀の川の指定区間外区間(大臣管理区間)(以下「直轄管理区間」と称す)における完成堤防の整備率は、約77%(平成15年3月時点)である。しかし、この堤防は、過去の洪水における漏水実績や旧川跡の位置などから必ずしも信頼性を有しているとは言えない。一方、戦後最大洪水である伊勢湾台風と同降雨(船戸地点上流域平均2日雨量313mm)による洪水(以下、「戦後最大洪水」と称す)が発生した場合、大滝ダム完成後において紀の川本川の想定氾濫浸水面積は約8km<sup>2</sup>、浸水被災人口は約1万人と予測される。この要因としては、無堤部、狭窄部による流下能力不足が挙げられる。

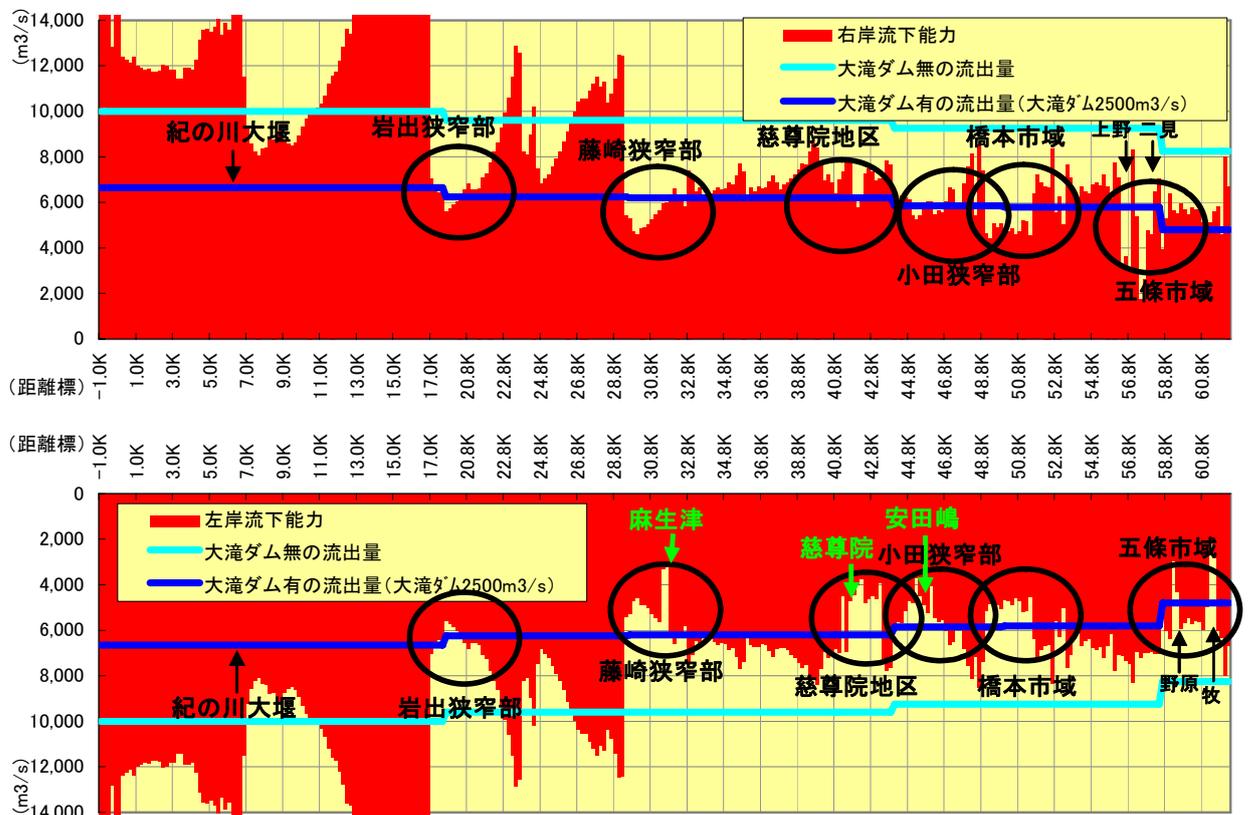
図2.1.2 昭和34年9月洪水(実績雨量:313mm)

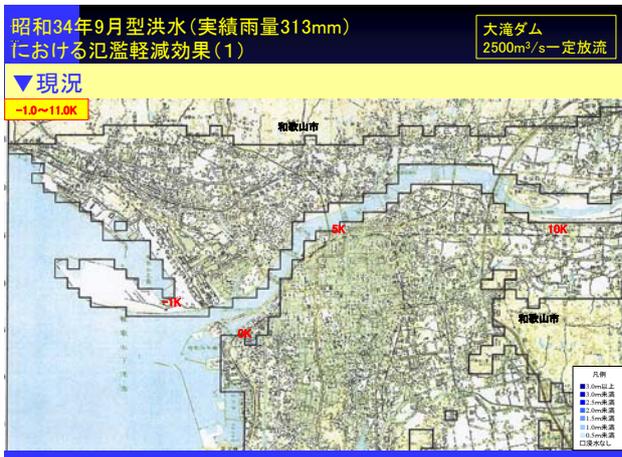
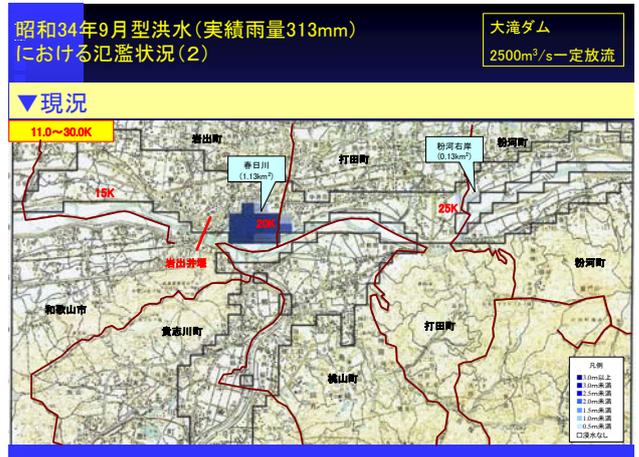
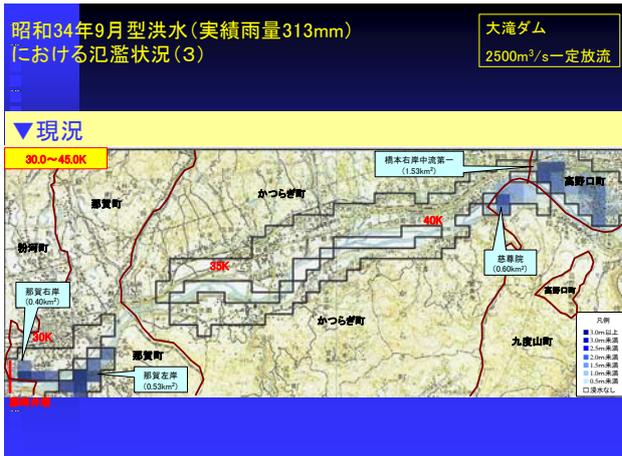
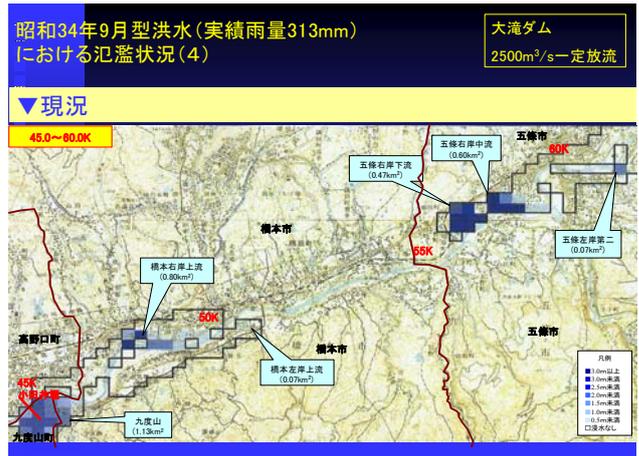
図2.1.3 昭和34年9月洪水(実績雨量:313mm)における氾濫状況

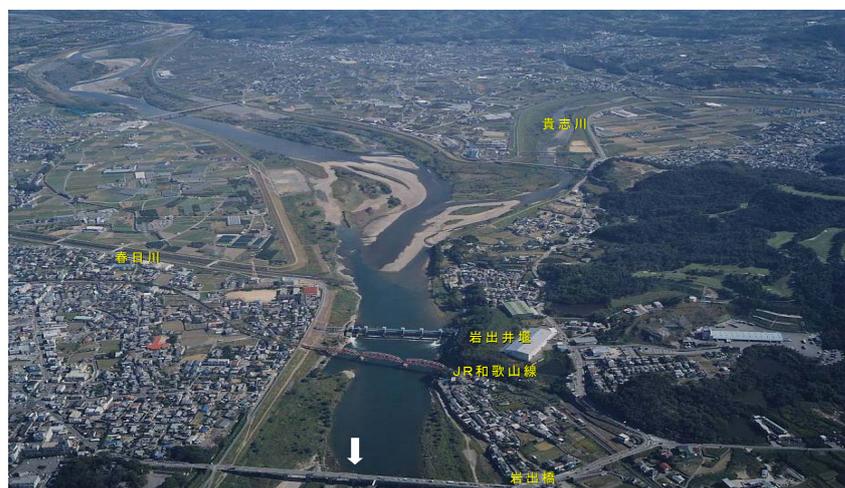
図2.1.4 岩出井堰付近

また、岩出・藤崎・小田狭窄部では、紀の川沿川のかんがい用水を確保するため、川幅が狭い地形を活用して固定堰を築き効率的に水を取水してきた。しかし、その一方で戦後最大洪水が発生した場合、堰あるいは堰上流部に堆積した土砂による河道断面不足のため、紀の川本川が氾濫し浸水被害の危険性がある。特に、岩出狭窄部では、岩出井堰の影響により人口資産の集中する和歌山市域まで氾濫域が拡散し、大きな浸水被害が予測される。

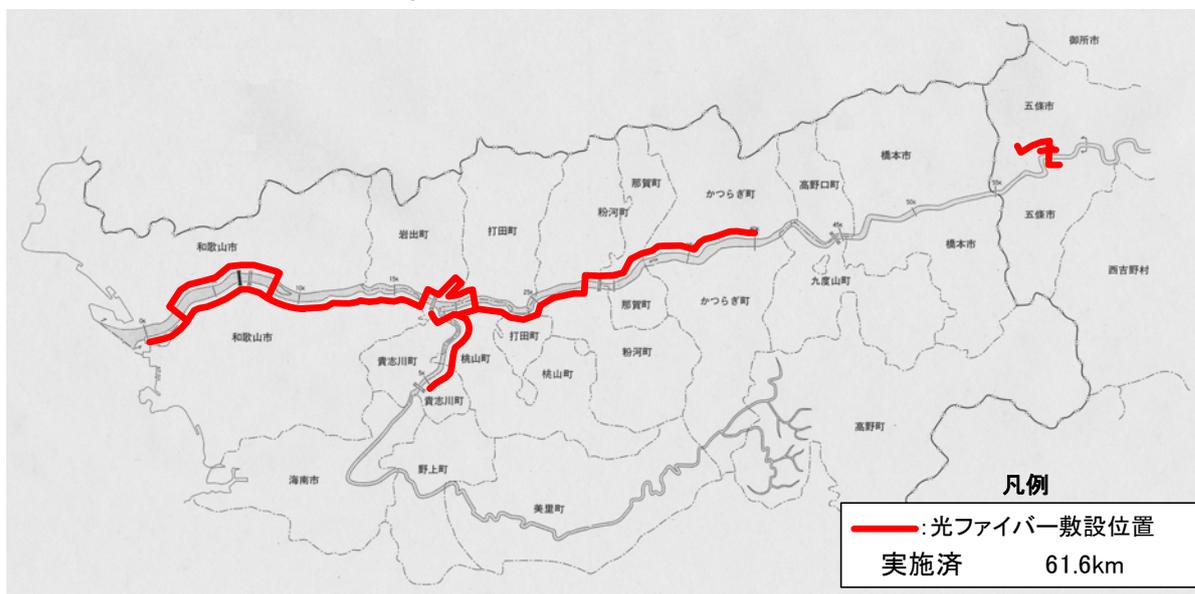
図2.1.5 光ファイバーの設置状況

以上のような河川管理施設の整備によるハード対策を推進する一方で、危機管理対策として情報基盤の整備、伝達体制の強化等ソフト対策の充実にも努めてきた。しかし、情報基盤となる光ケーブル網の整備は、下流より順次整備しているものの、河川管理施設の管理に必要な光ケーブル網の整備には至っていない。

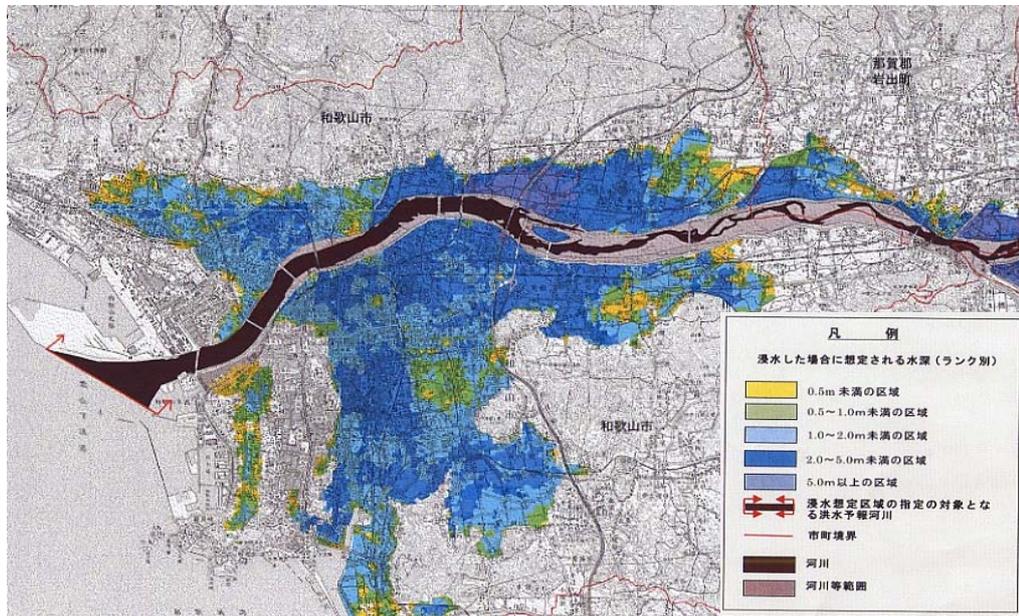
図2.1.6 浸水想定区域図(平成13年12月公表)

平成13年12月には、浸水想定区域における円滑かつ迅速な避難行動を図るため「紀の川浸水想定区域図」を公表したところであるが、現時点(平成15年4月)では、それに基づき自治体が作成する「洪水ハザードマップ」への反映には至っていない。

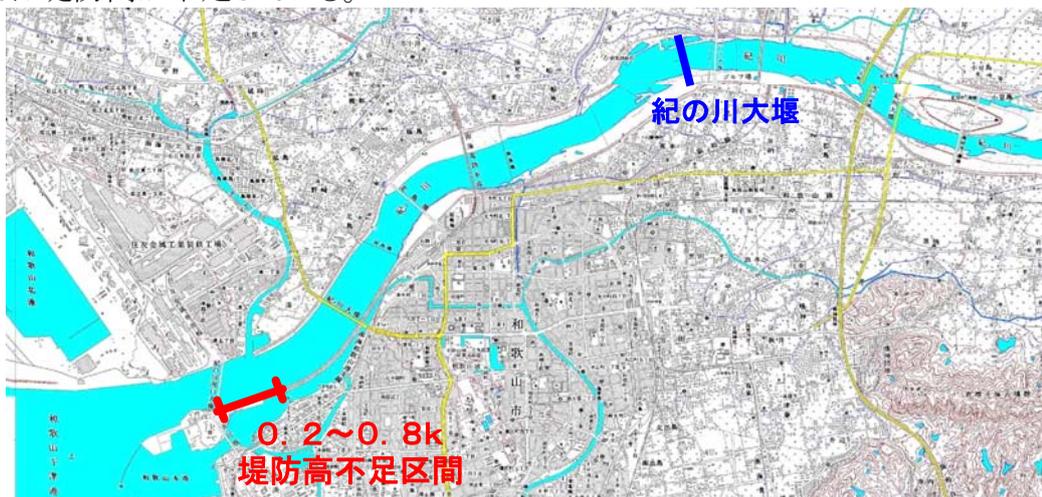
図2.1.7 高潮区間位置図

紀の川下流の堤防は、河口-1.0k~0.8k間が高潮区間となっている。その堤防高は、朔望平均満潮位に戦後最大の潮位偏差(昭和36年9月の第2室戸台風)と実験による打上げ波高を加算した高さで計画されている。

高潮区間のほとんどは港湾区域となっており、右岸は高潮整備を実施し、概成しているが、左岸の一部では堤防高が不足している。

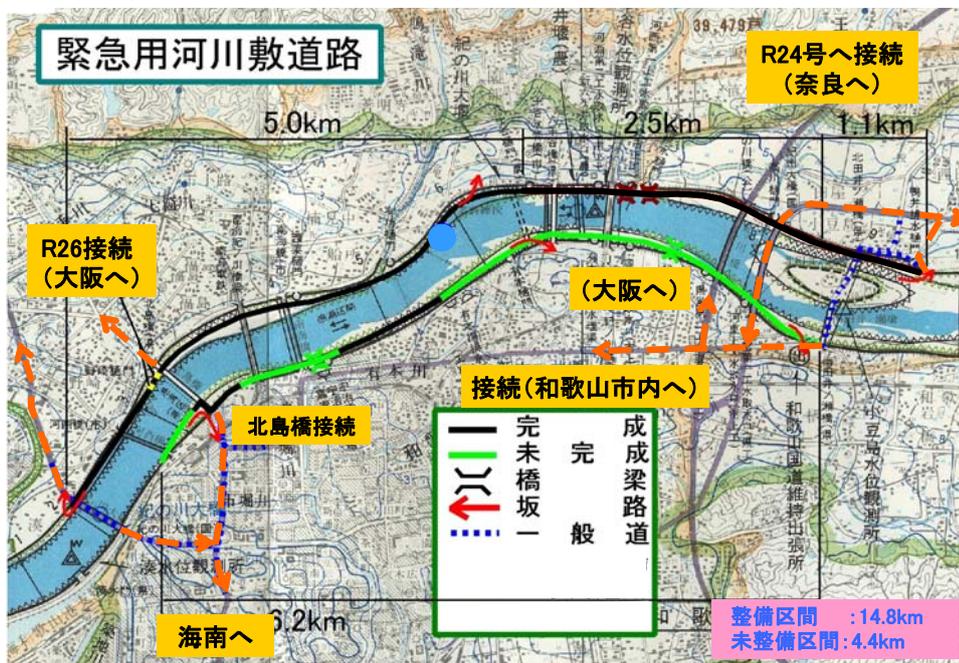
図2.1.9 緊急用河川敷道路位置図

兵庫県南部地震において、建物の崩壊等による陸上交通の混乱、負傷者の輸送や復旧資材の輸送に支障をきたした教訓から、和歌山市街地入口付近の小豆島から河口部(左岸2.8～8.9k、右岸2.0～9.6k)までを紀の川緊急用河川敷道路として整備してきている。しかし、左岸2.8k～8.9kの区間では、連続的に通行できない区間が約4.4kmある。

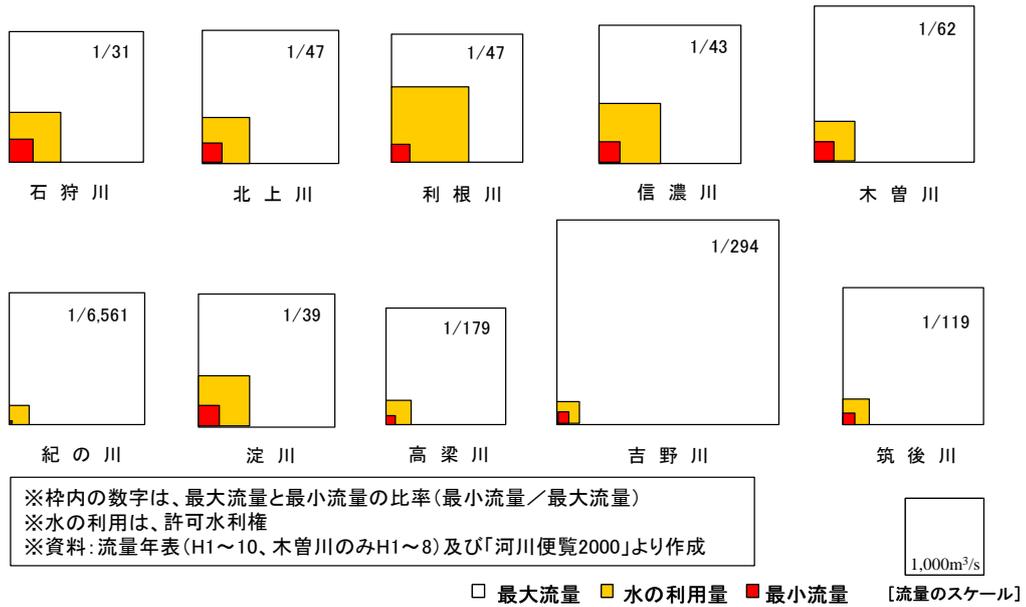
図2.2.1 最大流量、最小流量及び水利用の比較

紀の川は、一級河川の中でも最大流量と最小流量の差が大きく、流況の不安定な河川である。紀の川では、下流部に水利用が集中しており、夏期の流量の少ない時期には下流で流況が悪くなっている。

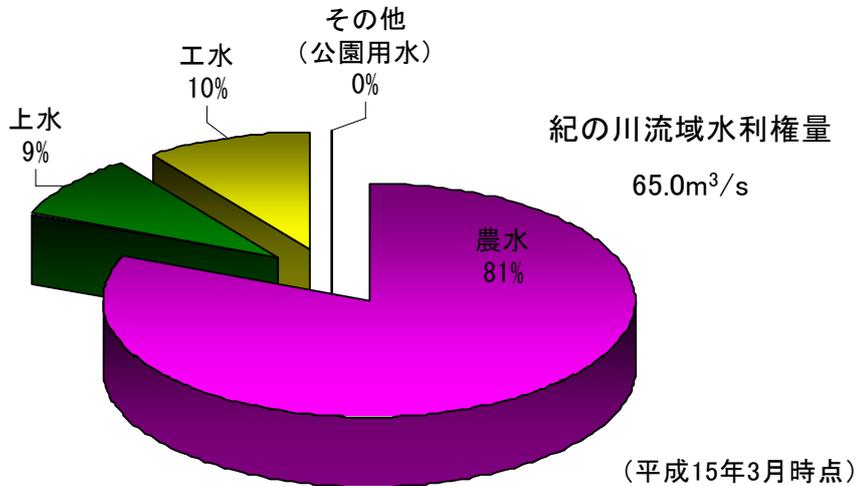
図2.2.2 紀の川の用途別水利用状況

紀の川の水利用については、水道用水5.80m<sup>3</sup>/s、工業用水6.45m<sup>3</sup>/s、農業用水52.67m<sup>3</sup>/s、公園用水0.04m<sup>3</sup>/sの合計64.91m<sup>3</sup>/s(平成15年3月時点)となっており、農業用水が水利用全体の約80%を占めている。また、十津川(新宮川水系熊野川)分水を含めた5ヶ所の発電所において、最大68.907m<sup>3</sup>/sの水使用により、発電を行い、電力の供給を行っている。

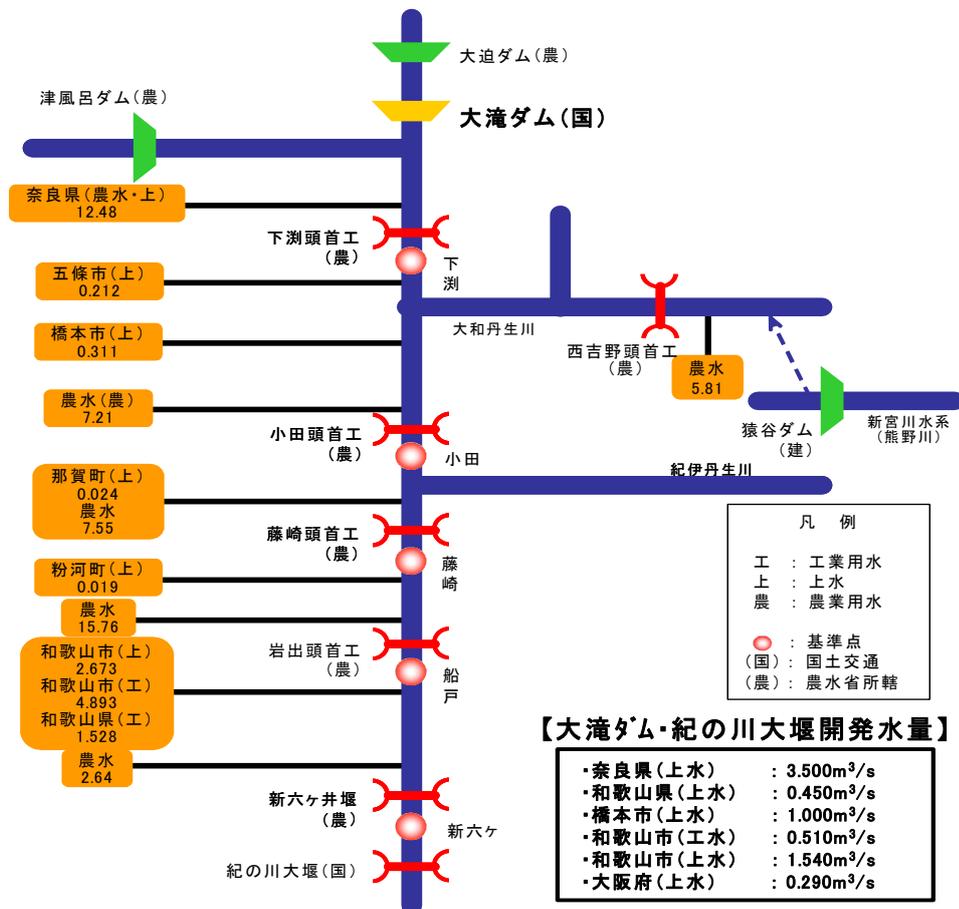
図2.2.3 紀の川水系の主な現状利水の模式図(暫定含む(平成15年3月時点))

農業用水や水道用水の一部は、下流頭首工を通じて大和平野に分水しており、紀の川流域以外の地域も含めて和歌山県、奈良県の約101万人の人々の暮らしを支えている。大滝ダム完成後には、奈良県、和歌山県に7.0m<sup>3</sup>/sの都市用水の安定取水を可能にするとともに、最大18.0m<sup>3</sup>/sの水使用により発電を行い、電力を提供する。また、紀の川大堰完成後には、大阪府へ新たに水道用水0.29m<sup>3</sup>/sの供給が可能となる。

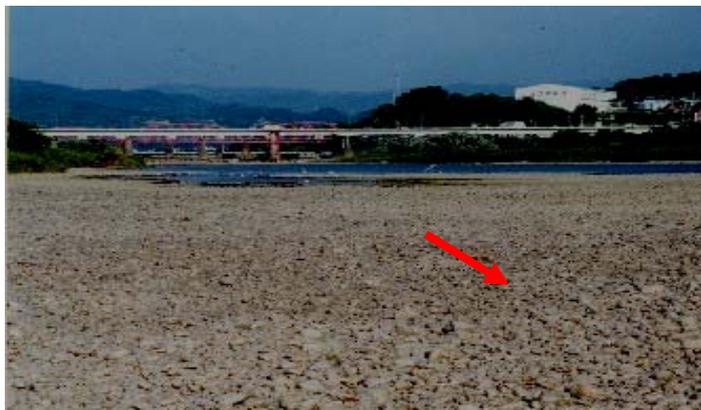
図2.2.4 紀の川の瀬切れの様子(船戸下流(平成13年))

近年、小雨傾向により渇水被害が頻発しており、特に平成6年には記録的な渇水被害に見舞われ、取水制限や一部工場等への断水、プール閉鎖、農作物への被害などが発生した。また、渇水時には紀の川下流の船戸地点や支川の貴志川において大規模な瀬切れが発生し、河川本来の機能が損なわれている。

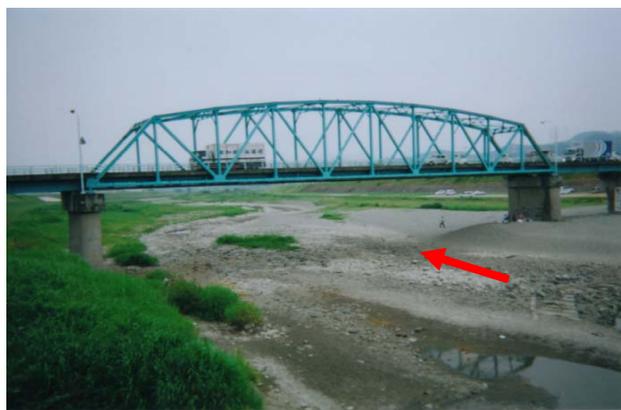
図2.2.5 貴志川の瀬切れの様子(諸井井堰下流(平成14年6月))

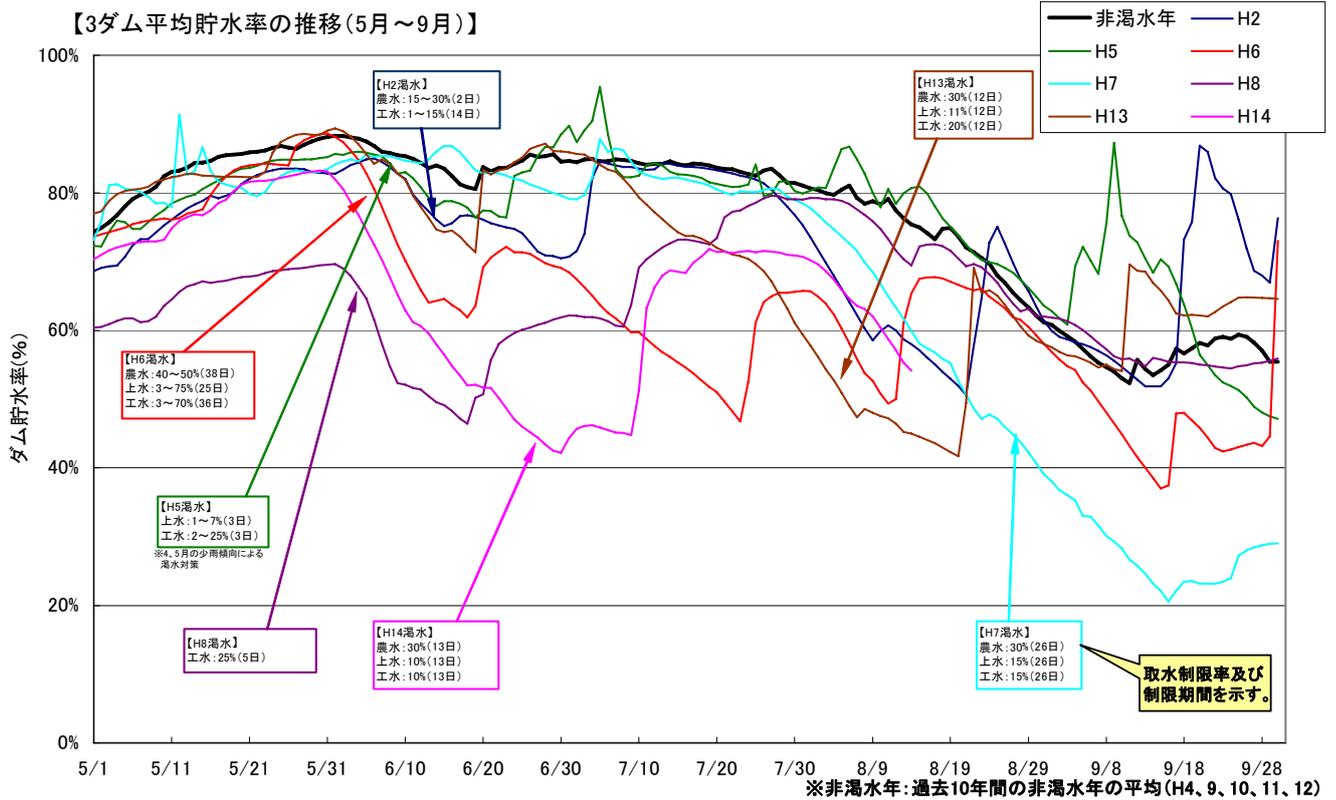
図2.2.6 3ダム平均貯水率の推移(5月～9月)

過去の渇水状況を分析すると、6月の降雨量、降雨日数が少なく、6月上旬の上流ダム(大迫・津風呂・猿谷ダム(新宮川水系熊野川より分水))の貯水率が概ね80%を下回っている年は、夏場には渇水の発生する確率が高くなっている。

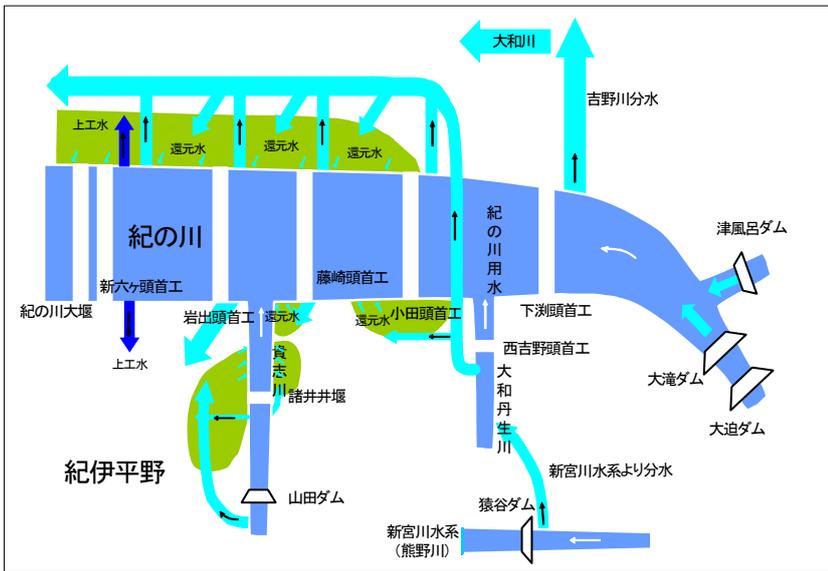
図2.2.7 紀の川の還元図

また、農業用水は、田畑に利用されたのち再び河川に還元する特性がある一方で、紀の川の水利用の大部分を占めているため、平常時あるいは渇水時の流況に与える影響は大きい。

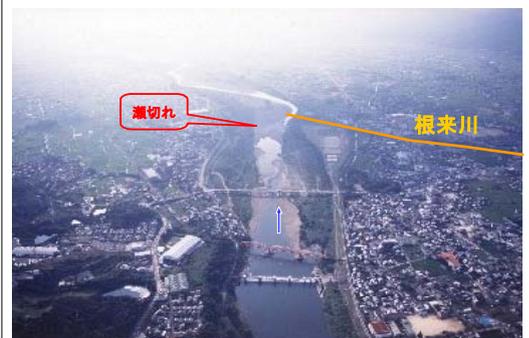
図2.2.8 岩出井堰下流(根来川からの還元)の様子(平成13年8月)
