2. 大和川の現状と課題

2.1 治水の現状と課題

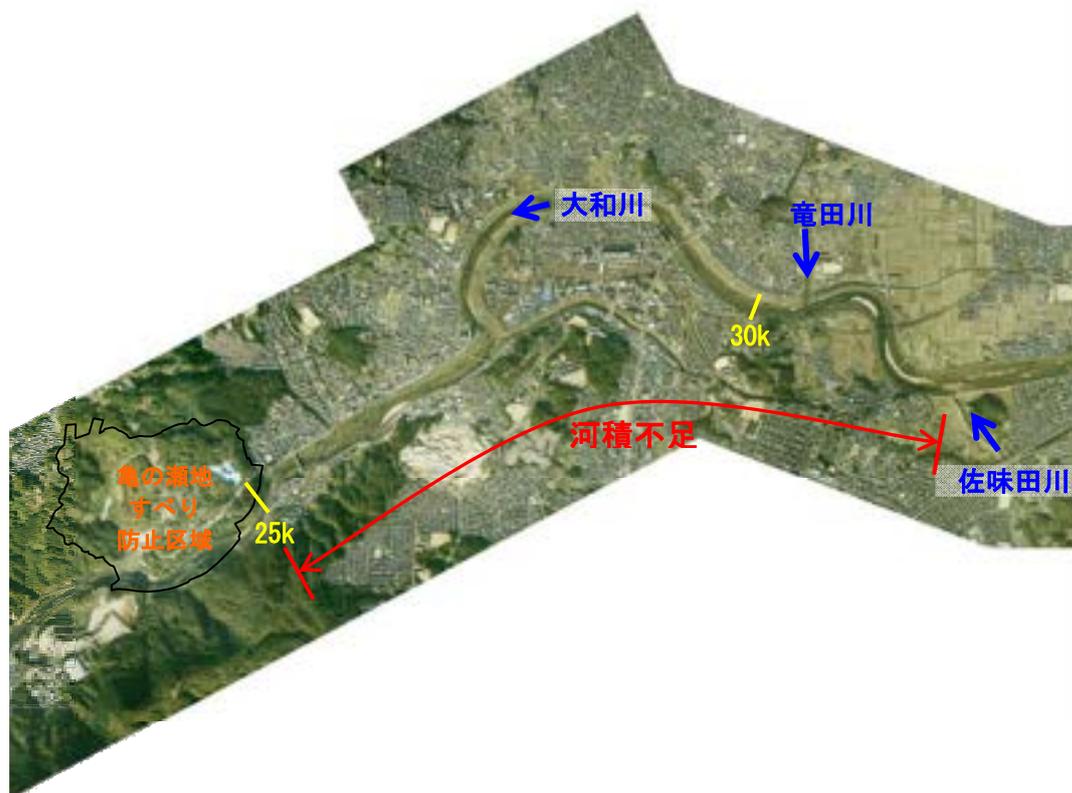
図 2.1 亀の瀬から佐味田川合流点までの河道状況

藤井地先から支川佐味田川合流点付近に至る約 6km の一連区間においては、河積不足等により水位が上昇しやすく、径間長（橋脚の中心間の距離）不足の橋梁も存在し、流下能力が不足している。佐保川では、本川と同様に河積不足である他、固定堰や橋梁による流下阻害が生じており、流下能力が不足している。

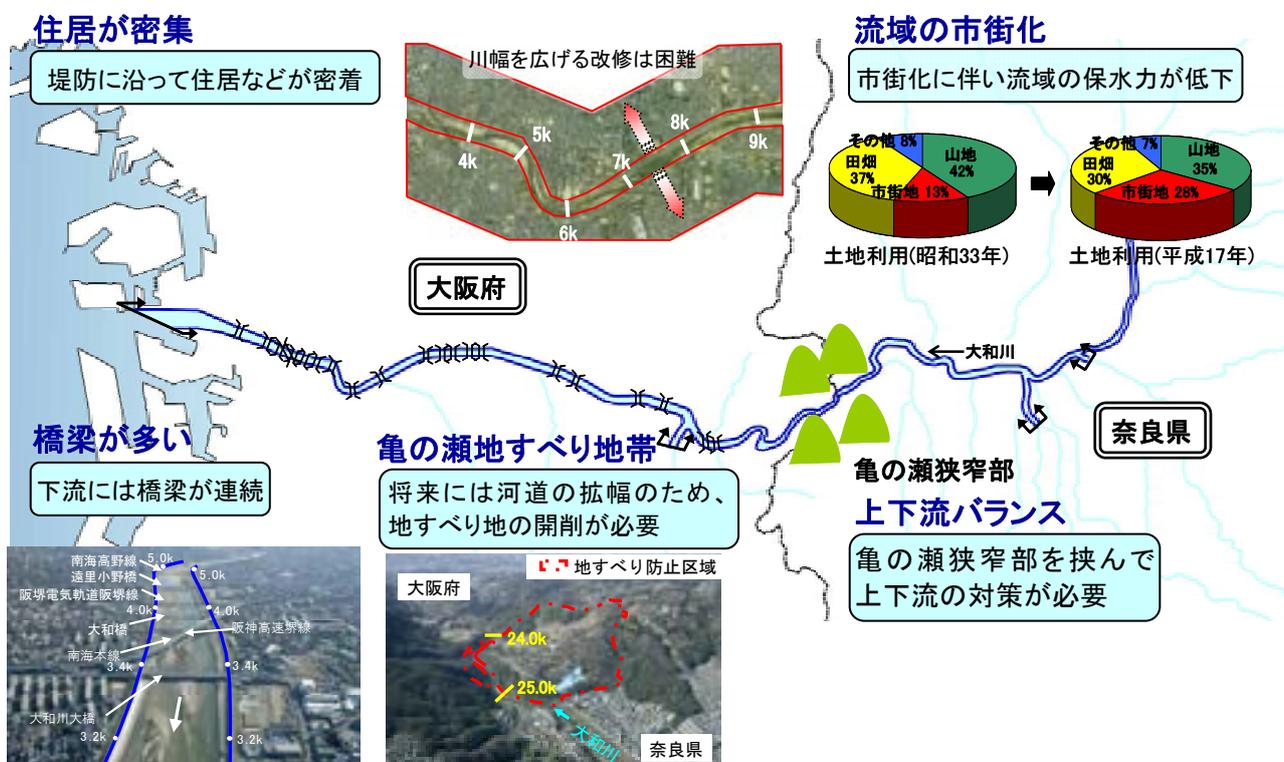
図 2.2 治水の現状と課題の概要

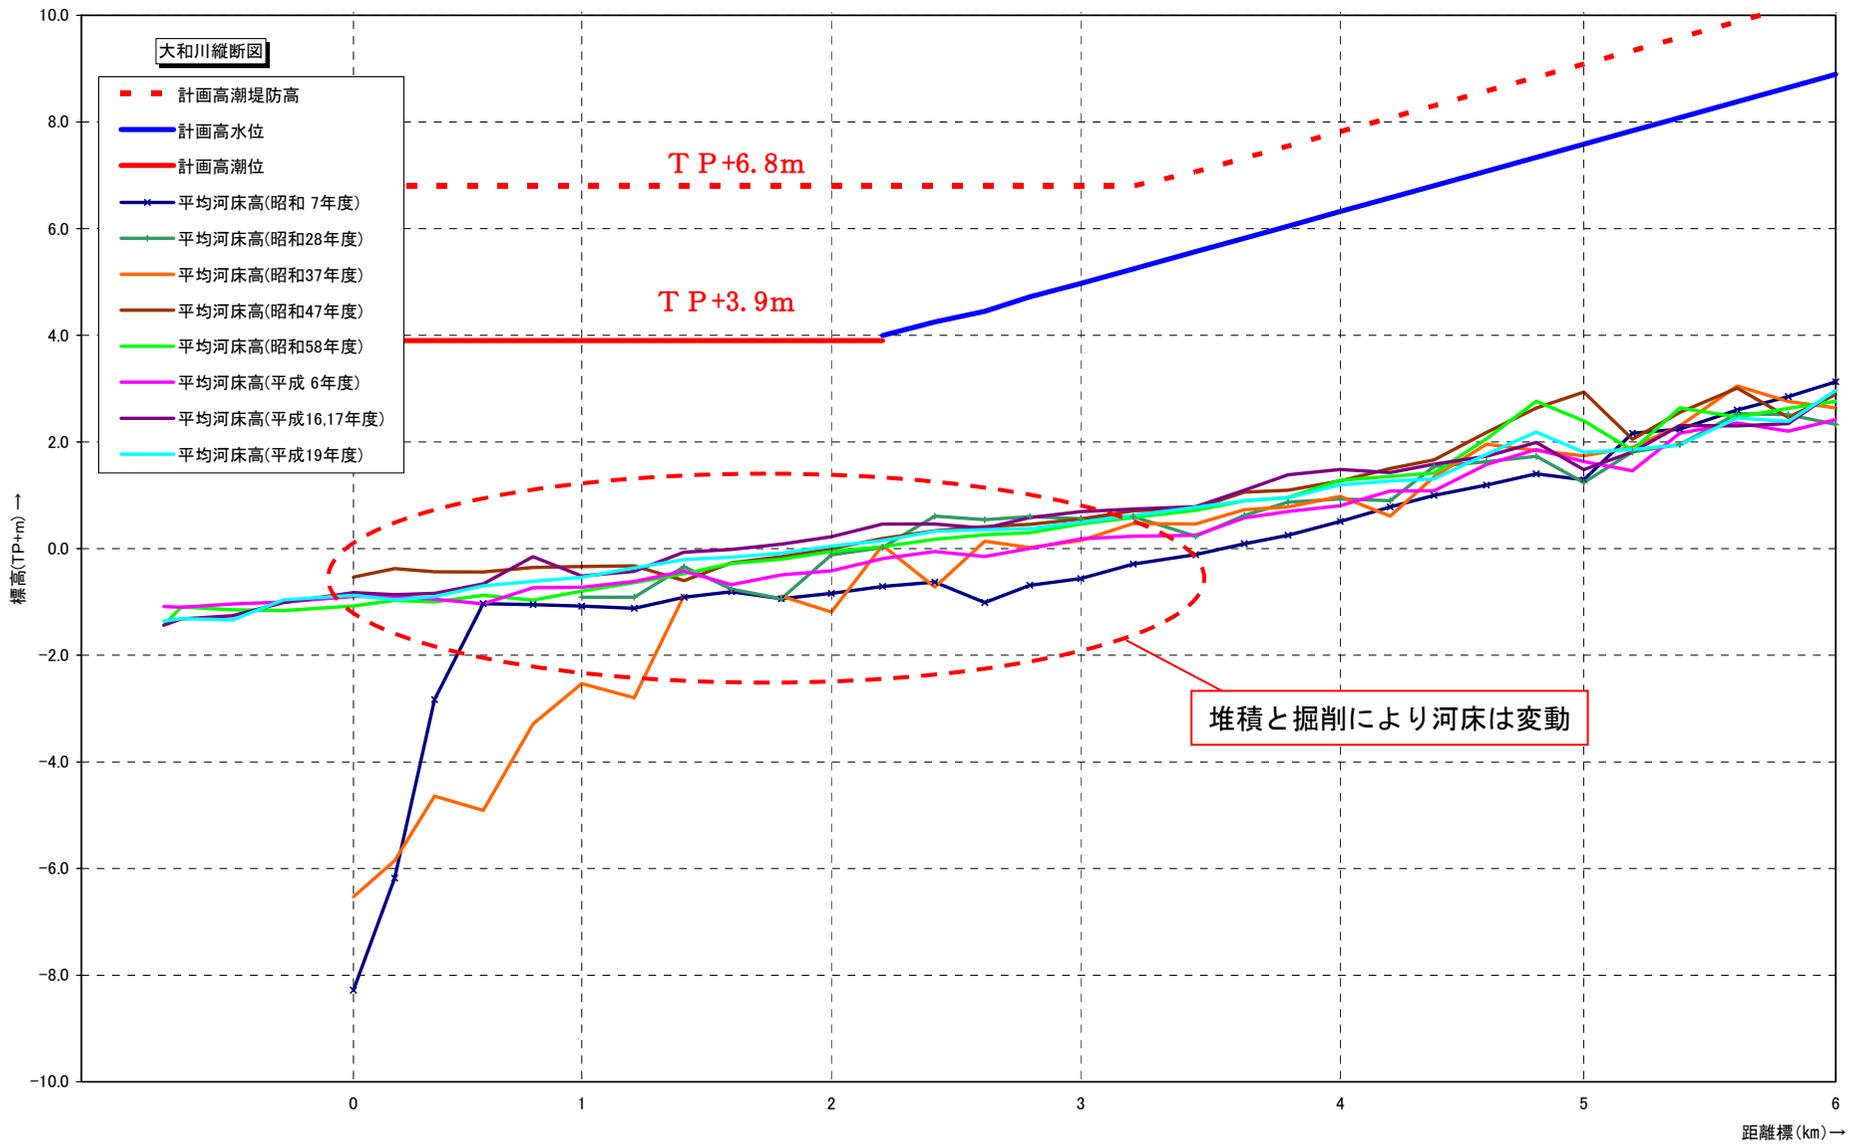
図 2.3 大和川河口部の河床高の経年

柏原堰堤下流から上町台地までは河床低下が進行していたが、既に洪積粘土層が露出しているため、現在は河床変動が収まっている。河口部は土砂が堆積傾向にあり、流下能力確保のため河道掘削を行っている。経済的、効果的な対策を実施するために、支川毎の土砂供給量や洪水規模毎の土砂供給量等の詳細な調査分析が必要である。

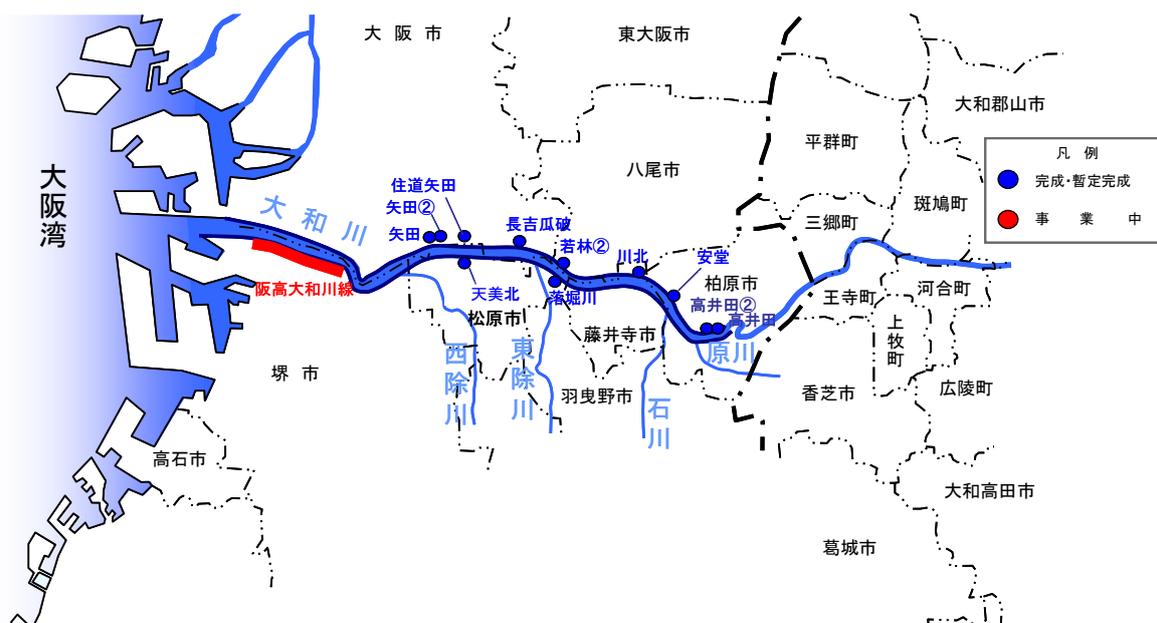
図 2.4 高規格堤防の整備状況

高規格堤防は、計画の規模を上回る洪水が発生した場合でも堤防決壊による甚大な被害を起こさないことを目的とし、昭和 62 年(1987 年)より沿川地域のまちづくりや土地利用転換にあわせて一体的に整備を行っている。整備状況は、完成地区の延長が 0.62km、暫定完成地区が 1.91km となっている(平成 25 年〈2013 年〉3 月現在)。なお、事業中地区として阪高大和川線地区の 3.1km 区間で整備を行っている。

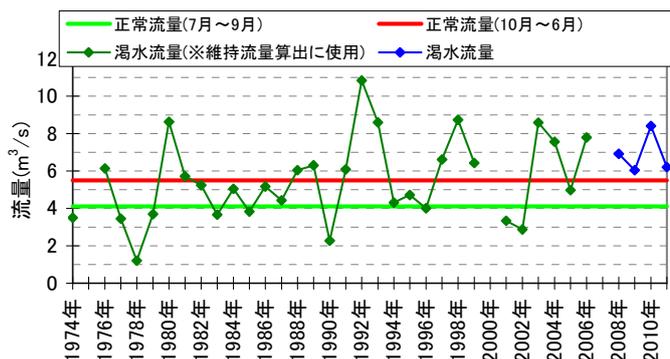
図 2.5 大和川柏原基準地点の渇水流量と正常流量

平成18年（2006年）までの近年33ヶ年において、平均低水流量は約9.9m³/sec、平均渇水流量は約5.5m³/secであり、10年に1回の規模の渇水流量は約2.9m³/secである。

これに対し、流水の正常な機能を維持するために必要な流量については、水利用の状況、多様な動植物の生息・生育・繁殖環境の保全、漁業、河川水質の保全等の流水の正常な機能の維持のために、基準地点である柏原地点において7月から9月に概ね4m³/sec、10月から6月に概ね6m³/secとすることを大和川水系河川整備基本方針（平成21年<2009年>3月）において定めている。

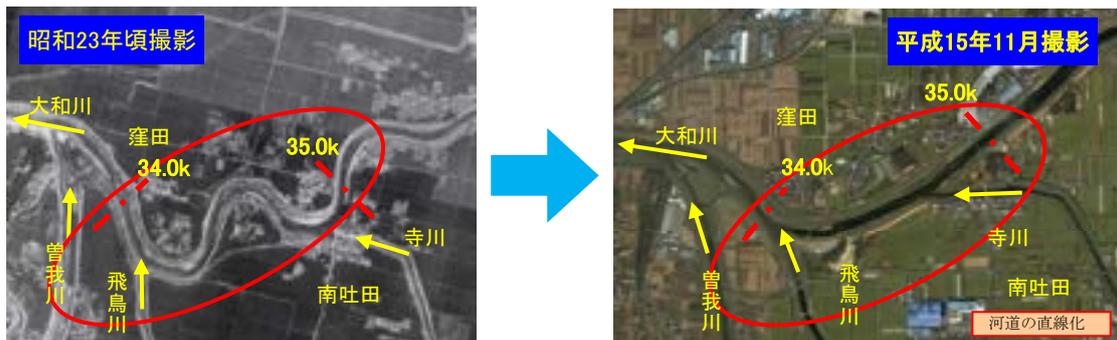
図 2.6 捷水路による瀬淵の減少(大和川 35k 付近)

中流部は、奈良盆地の田園や農業用排水路としての機能も兼ねた支川と一体的な河川環境を呈し、長らくその歴史を刻んできたが、近年の護岸整備、^{しょうすいる}捷水路整備などの河川整備により、瀬・淵や水際植生が減少し、魚類の生息場や稚魚の避難場等の環境が減少している。田園や支川と水域の連続性で見れば、一部の堰や樋門の合流部の落差が、アユ*7、ウグイ*6などの回遊性魚類の遡上・降下やナマズ等のかつて川と流域の田園や支川とを往来していた魚類等の移動の障害となっている。またカワウ*6（鳥類）については、ねぐらでの糞害による水質汚濁やマダケの枯死など、環境の悪化が懸念されている。

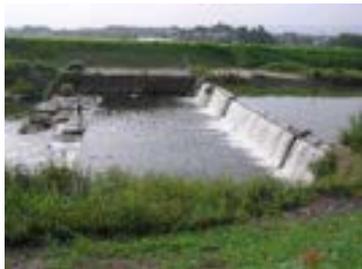
写真 2.1 堰による落差
(須原井堰、佐保川 1.3k)

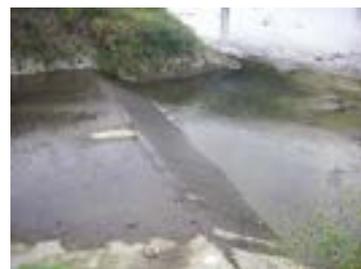
写真2.2 樋門樋管合流部の落差
(不毛田樋門、大和川33.2k左岸)

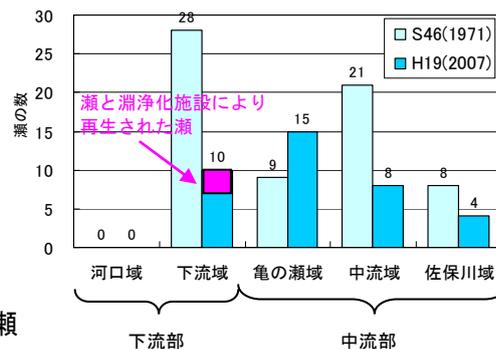
図 2.7 瀬の減少

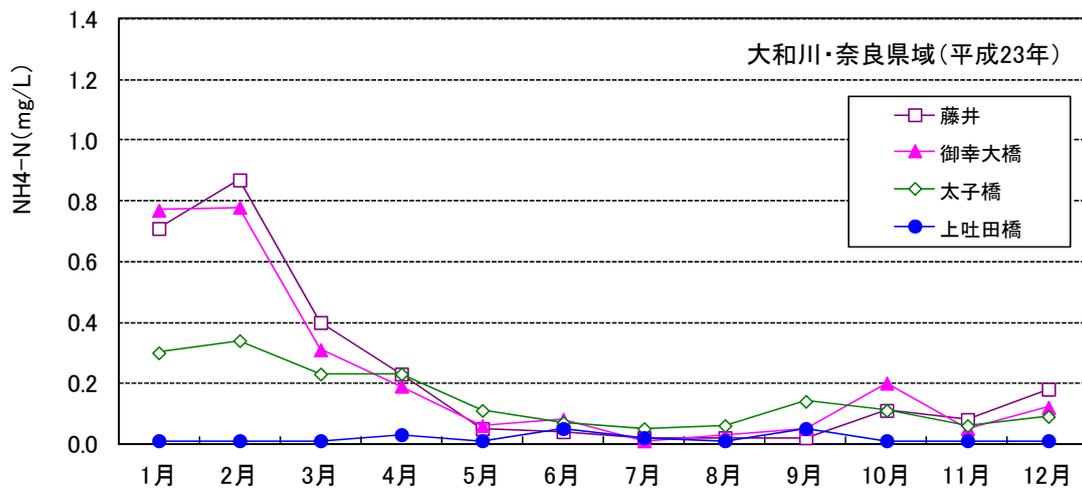
図 2.12 平成 23 年(2011 年)におけるアンモニア性窒素の月別変化

BOD 75%値については環境基準を達成するようになってきているが、水温の低下する時期を中心に、微生物の活動が低下し、アンモニア性窒素濃度が上昇しやすく、BOD (N-BOD) の上昇の要因ともなっている。また本川では、冬季に「今後の河川水質管理の指標について (案)」における豊かな生態系の確保の B ランクである 0.5mg/L を上回る状況が続いており、魚類や底生生物等の生育環境への影響が懸念される。

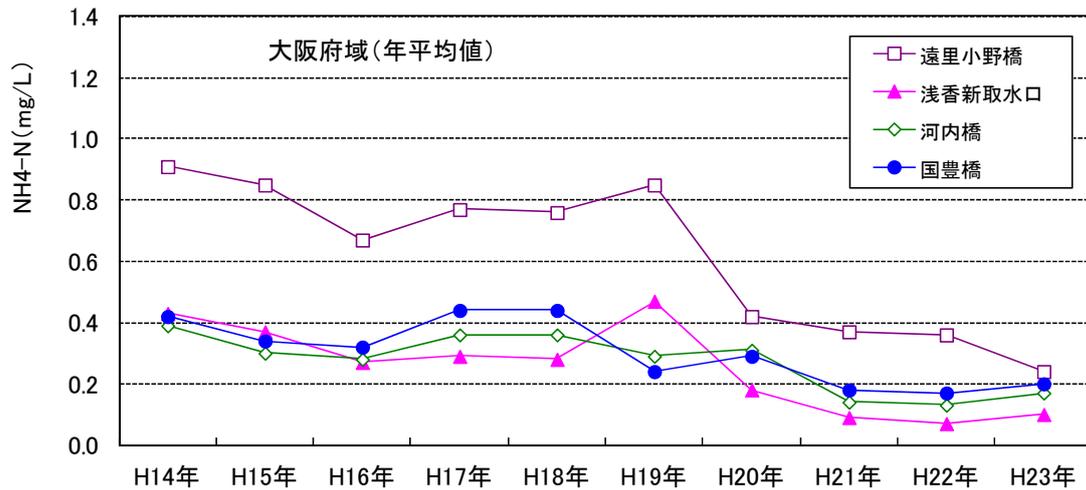
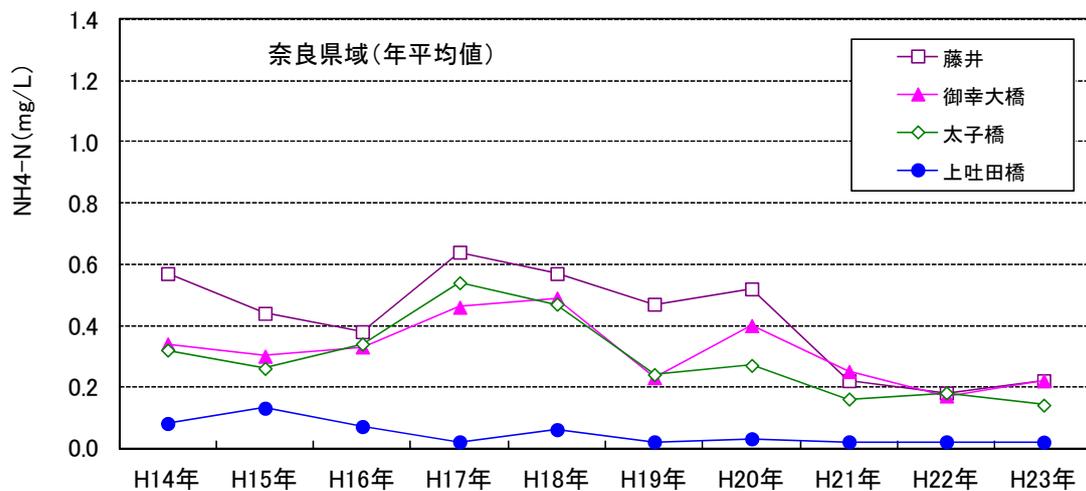
図 2.13 大和川の 8 地点のアンモニア性窒素の経年変化

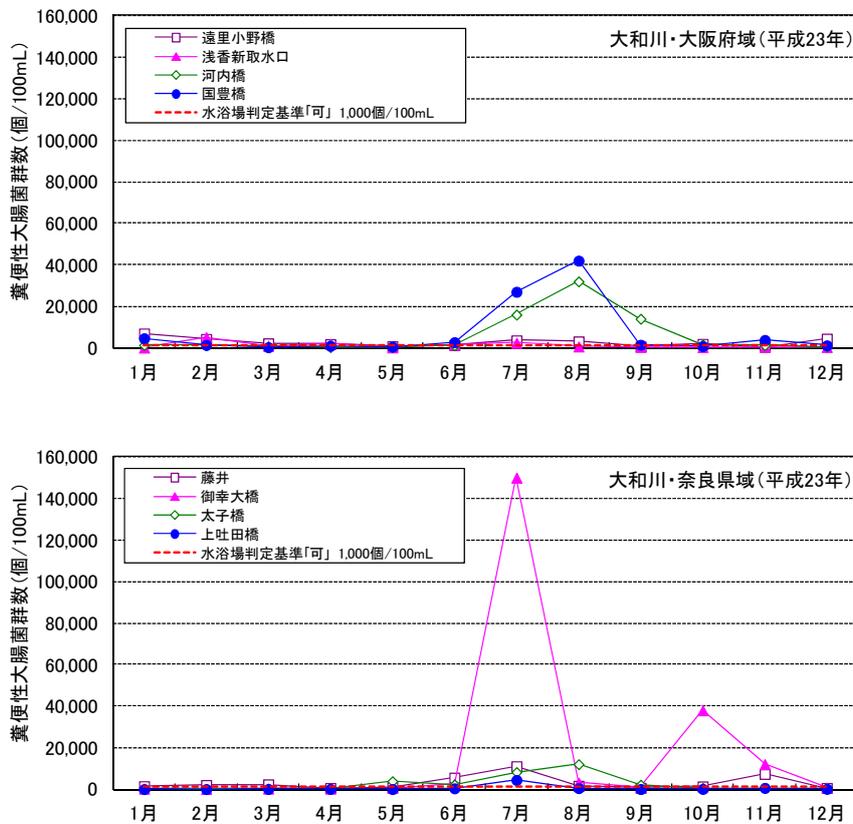
図 2.14 平成 23 年（2011 年）の大和川の 8 地点の糞便性大腸菌群数の月別変化

糞便性大腸菌群数が水浴場判定基準「可」の1,000個/100mLを夏場を中心に上回ることが多く、安心して水遊びができるような状況に至っていない。

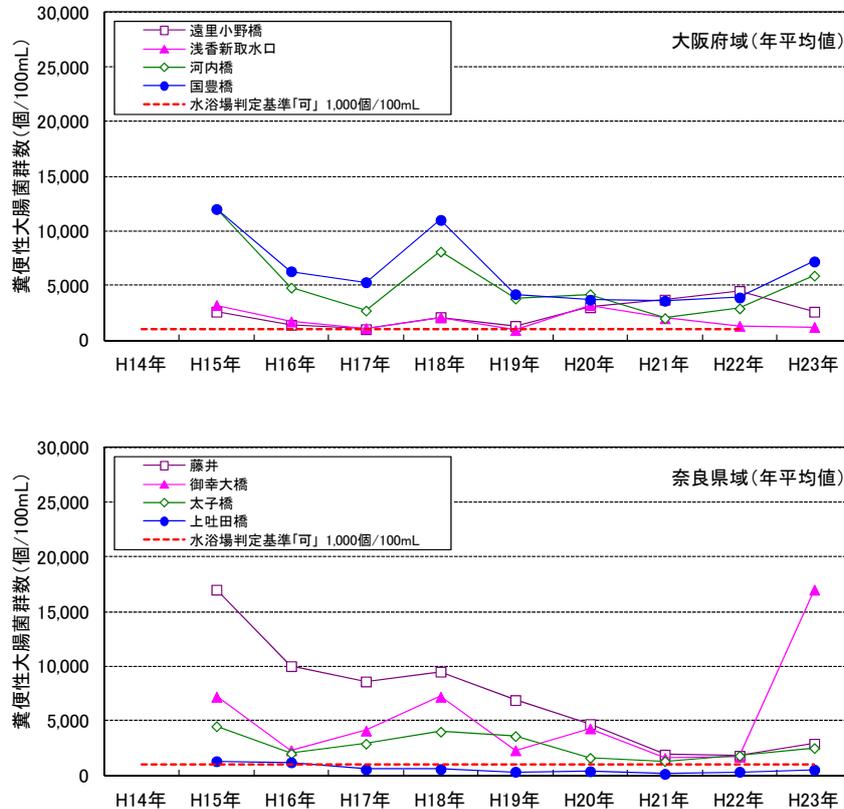
図 2.15 大和川の 8 地点の糞便性大腸菌群数の経年変化

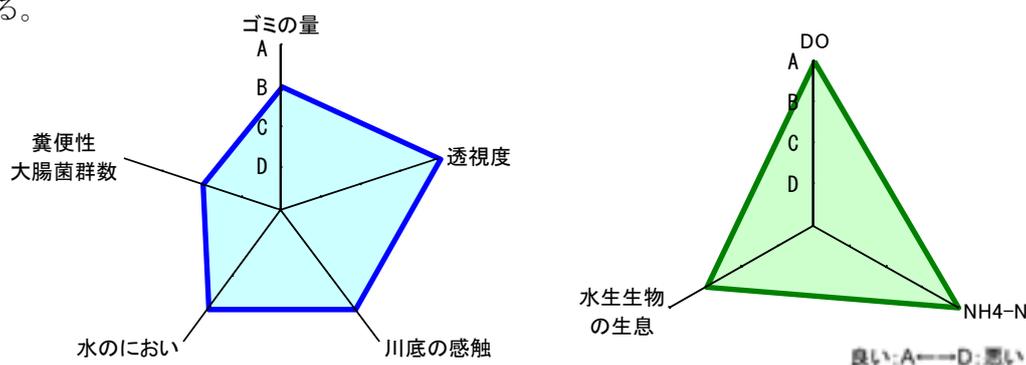
※評価は浅香、河内橋、藤井、御幸大橋地点の平均値

図2.16 人の感覚による水質評価など(大和川 平成23年〈2011年〉9月～10月)

従来の有機性汚濁指標 (BOD) のみでは評価しきれない川の水質を住民に対し分かりやすく評価するという観点から、平成 17 年 (2005 年) から取り組んでいる「今後の河川水質管理の指標について (案)」に基づく調査では、大和川本川の河川水について「不快な臭いを感じる」、「川底の感触についてはヌルヌルして不快である」という住民意見が多数ある。

また、水生生物調査による評価でも「汚い水にすむ生物が多い」といった評価が多数を占めている。今後、生態系保全や水質改善に努めることなどによって評価を向上させる必要がある。

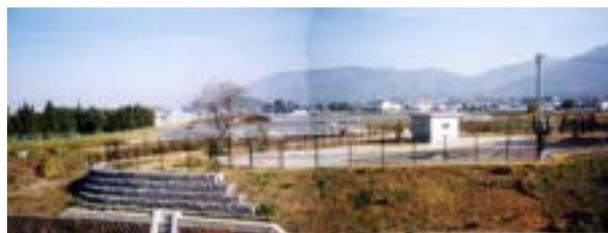
写真 2.15 三輪川浄化施設

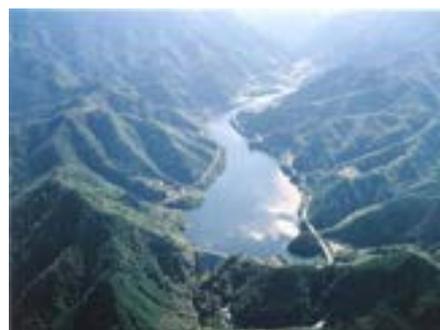
写真 2.24 滝畑ダム

石川では上流の滝畑ダムにおいて、とんだばやしし 富田林市、かわちながの 河内長野市の水道用水の取水が、石川本川やその支川では、ため池や多くの井堰より、農業用水や水道用水の取水が行われている。なお、滝畑ダムでは水質浄化とプランクトンの発生を軽減する目的で、曝気施設の導入などの水質保全対策が実施されている。
