令和3年度

大規模土砂災害対策研究機構年報

大規模土砂災害対策研究機構

2011 年台風 12 号により深層崩壊が発生した熊野地区での ドローン空中電磁探査による深層崩壊メカニズムの解明

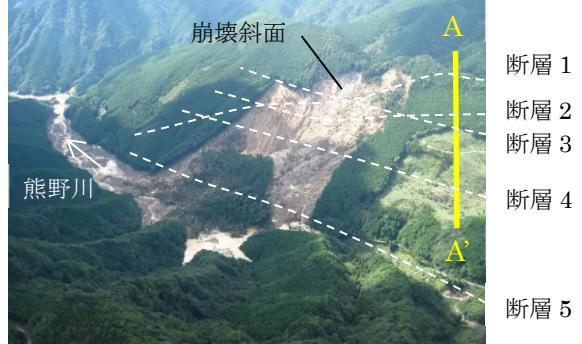
写真-1 災害1日後の熊野地区の様子(2011年9月5 日,国土交通省による撮影).黄色の実線は図-2中の ドローン探査の測線を,白色の点線は地表踏査と図-2の電気探査の結果及びボーリング調査の結果を基に した断層破砕帯を示す.矢印は流向を示す.

2011 年 8 月 25 日に発生した台風 12 号では,紀伊半島の総降水量は広い範囲で 1,000 mm を超え,記録的な大雨 となった.これにより,紀伊半島では,崩壊面積が lha 以上の深層崩壊が,72 箇所で発生した.深層崩壊のメカ ニズムについては,災害直後から地形・地質・水文等様々な角度から研究が行われている.特に,既往研究から, 斜面内を横断する断層破砕帯が周辺の地下水を崩壊斜面に誘導,あるいは地下水を堰き止めた可能性がある.本稿 では,和歌山県田辺市熊野地区の深層崩壊(写真-1)を調査対象として、ドローン空中電磁探査(写真-2)を活用し た崩壊メカニズム解明に向けた取り組みを紹介する.

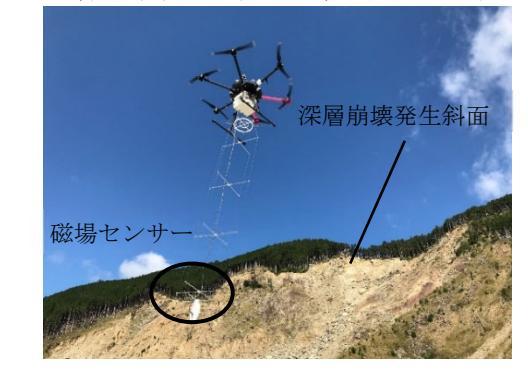
写真-2 ドローン空中電磁探査の様子.地表に敷設したケーブルに電流を流して磁場を発生させ、ドローンに吊した磁場センサーで地下の鉛直成分の磁場を測定する.

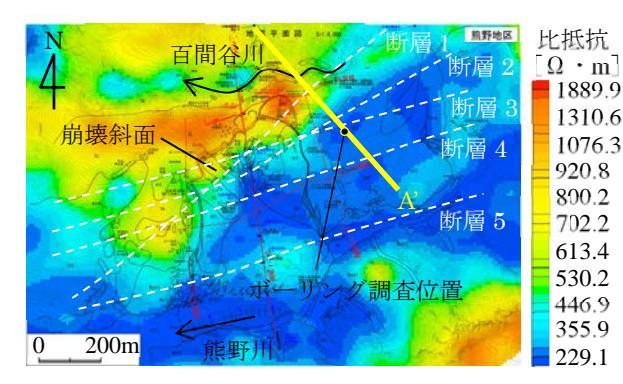
図-1 空中電磁探査の結果(地下約0~10m). 2012年11 月28日実施. 黄色の実線は電気探査及びドローン探査 の測線を, 白色の点線は地表踏査と図-2の電気探査の 結果及びボーリング調査の結果による断層破砕帯を示 す. 矢印は流向を示す.

まずは、大まかな地質や地下水・湧水の分布を把握する 目的で2012年11月28日にヘリコプターによる空中電磁 探査を実施した.なお、実施日は前線通過による総雨量 98.5mm (気象庁西川観測地点)の降雨の2日後である.図 -1に地下約0~10m での比抵抗分布を示す.崩壊斜面中 腹~下部にかけて低比抵抗となっており、この付近の乾燥 期の地下水位の観測結果と比較すると地下水位は地下約 10mよりも浅い位置にあると考えられ、地下水及び湧水に より低比抵抗域が形成されていると考えられる.

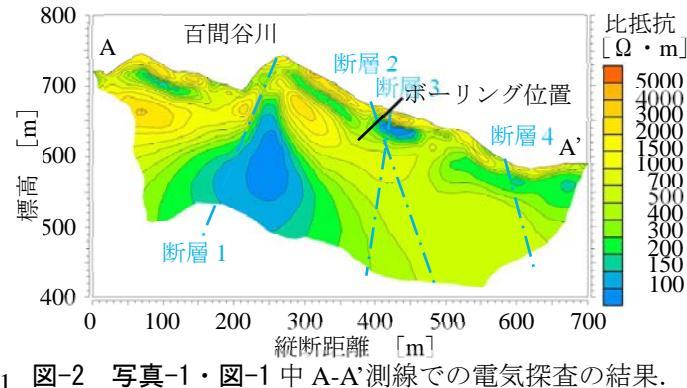
測定時点で4日間ほぼ無降雨であり乾燥期である.断層 は比抵抗変化が大きく表れている箇所に位置する.

査(写真-1・図-1の A-A'測線)の結果を示す.電気探 査方法は2極法とし,電極間隔10m,探査深度200m とした.なお,測定開始時点で4日間ほぼ無降雨で あり,乾燥期の比抵抗である.比抵抗が大きく変わる 箇所が断層と考えられ,4つあることが分かった.

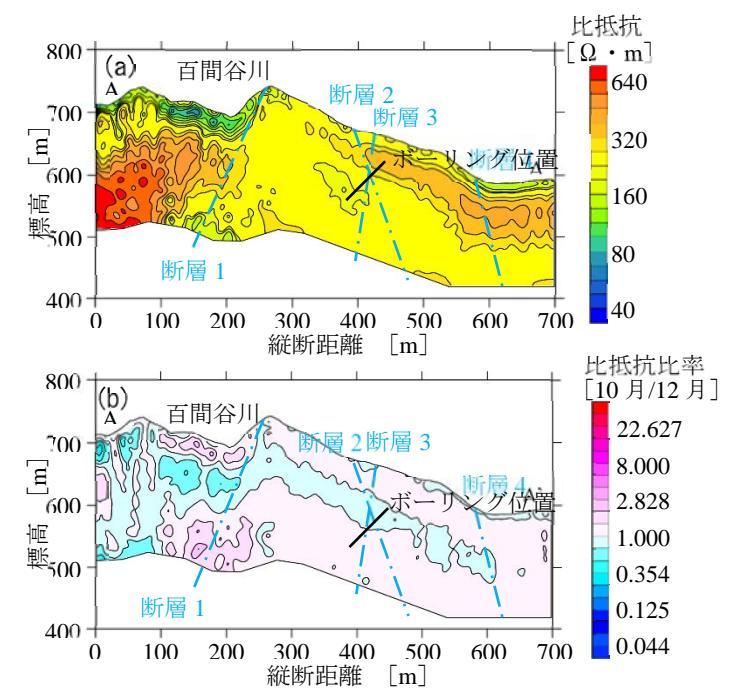
図-3 写真-1・図-2のA-A'測線での(a)ドローン探査による乾燥期(2020年12月2日)の比抵抗縦断分布図,(b)令和2年台風14号による降雨(総雨量217mm)終了3日後の比抵抗値を(a)の比抵抗値で除した値の縦断分布図.

図-3(a),(b)にドローン空中電磁探査による比抵抗 分布の解析結果(写真-1・図-1のA-A'測線)を示す. (a)は乾燥期にあたる2020年12月2日の比抵抗分布 図で,(b)は2020年10月の台風14号による降雨終 了3日後(2020年10月13日)の比抵抗値を(a)の比抵 抗値で除した値の縦断分布図である.水色のゾーン は降雨時に比抵抗値が低下したことを表し、地下水 の侵入が推定される.(a)から,断層1よりA側と断 層2よりA'側に高比抵抗ゾーンが分布する.これ らは破砕されて空隙が多いゾーンと考えられる.(b) から,断層1よりA側の水色のゾーンは(a)の結果か

ら破砕ゾーン内に地下水が浸入していると推定され、その地下水は断層1付近で止まっている. このことから、断層1は地下水を堰き止めるタイプの断層破砕帯と推定される. 断層1と2の間は、水色のゾーンがA'側に向かっ て標高が高くなっており、地下水は百間谷に向かって流下していると考えられる. 断層1と3の間は、地下水が尾根付近からA'側に向かって地下約80m付近を流下していると考えられる. 断層2は亀裂に富み、かつ、断層2付近は水色のゾーンの幅が大きくなっていることから、地下水を周囲から誘導するタイプの断層と考えられる. 断層 3付近は、水色のゾーンの幅が断層4に向かって小さくなり、断層4付近は水色のゾーンが消失している. 断層3・ 4は、断層1同様地下水を堰き止めるタイプの断層と考えられる.

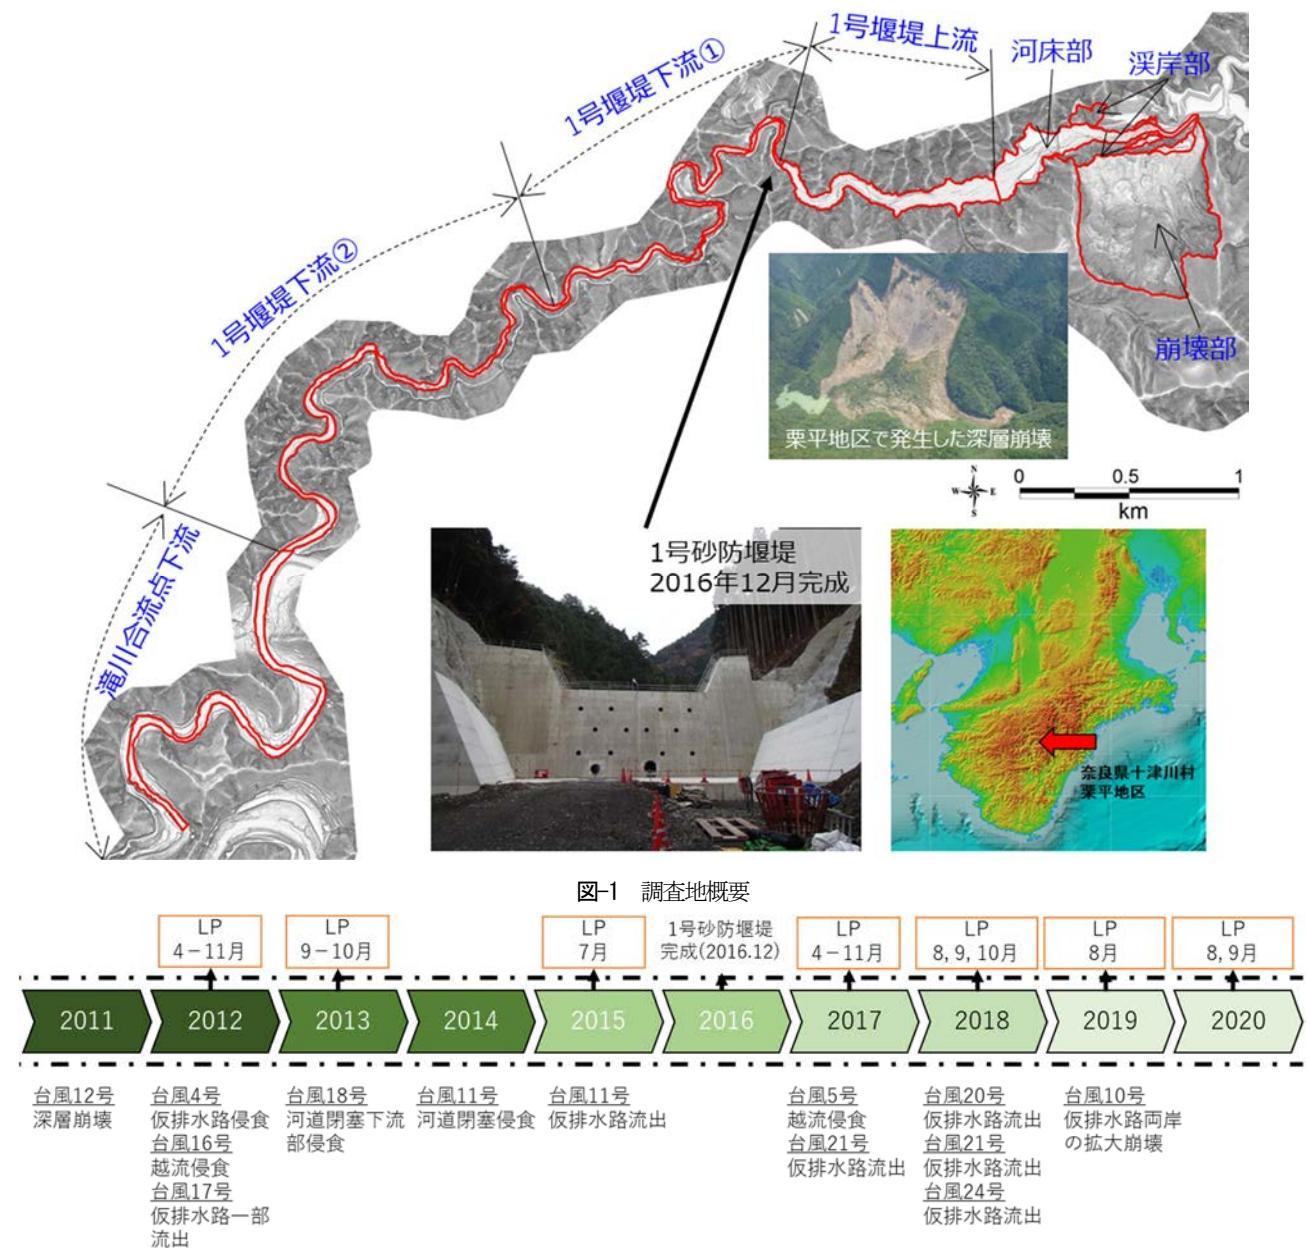
図-2 2011年台風12号後の降雨イベントとLP取得状況

河道閉塞の越流侵食が生じた降雨イベント時に合計10回 のLP測量が実施された(図-2).LPデータをDEM(Digital Elevation Model)に変換し,新しい計測時期のDEMから古 い計測時期のDEMを差し引き,鉛直方向の地形変化を求め た.ここで,正の差分値は堆積を,負の差分値は侵食を示 す.なお,調査地を崩壊部,河道閉塞部にあたる渓岸部お よび河床部,1号砂防堰堤上流,1号砂防堰堤下流①,1号 砂防堰堤下流②,滝川合流点下流の5区間に分けた.さら に河床高の変化量を合算し,土砂変動量とした.なお, 1.0mグリッドのDEMを用いた.

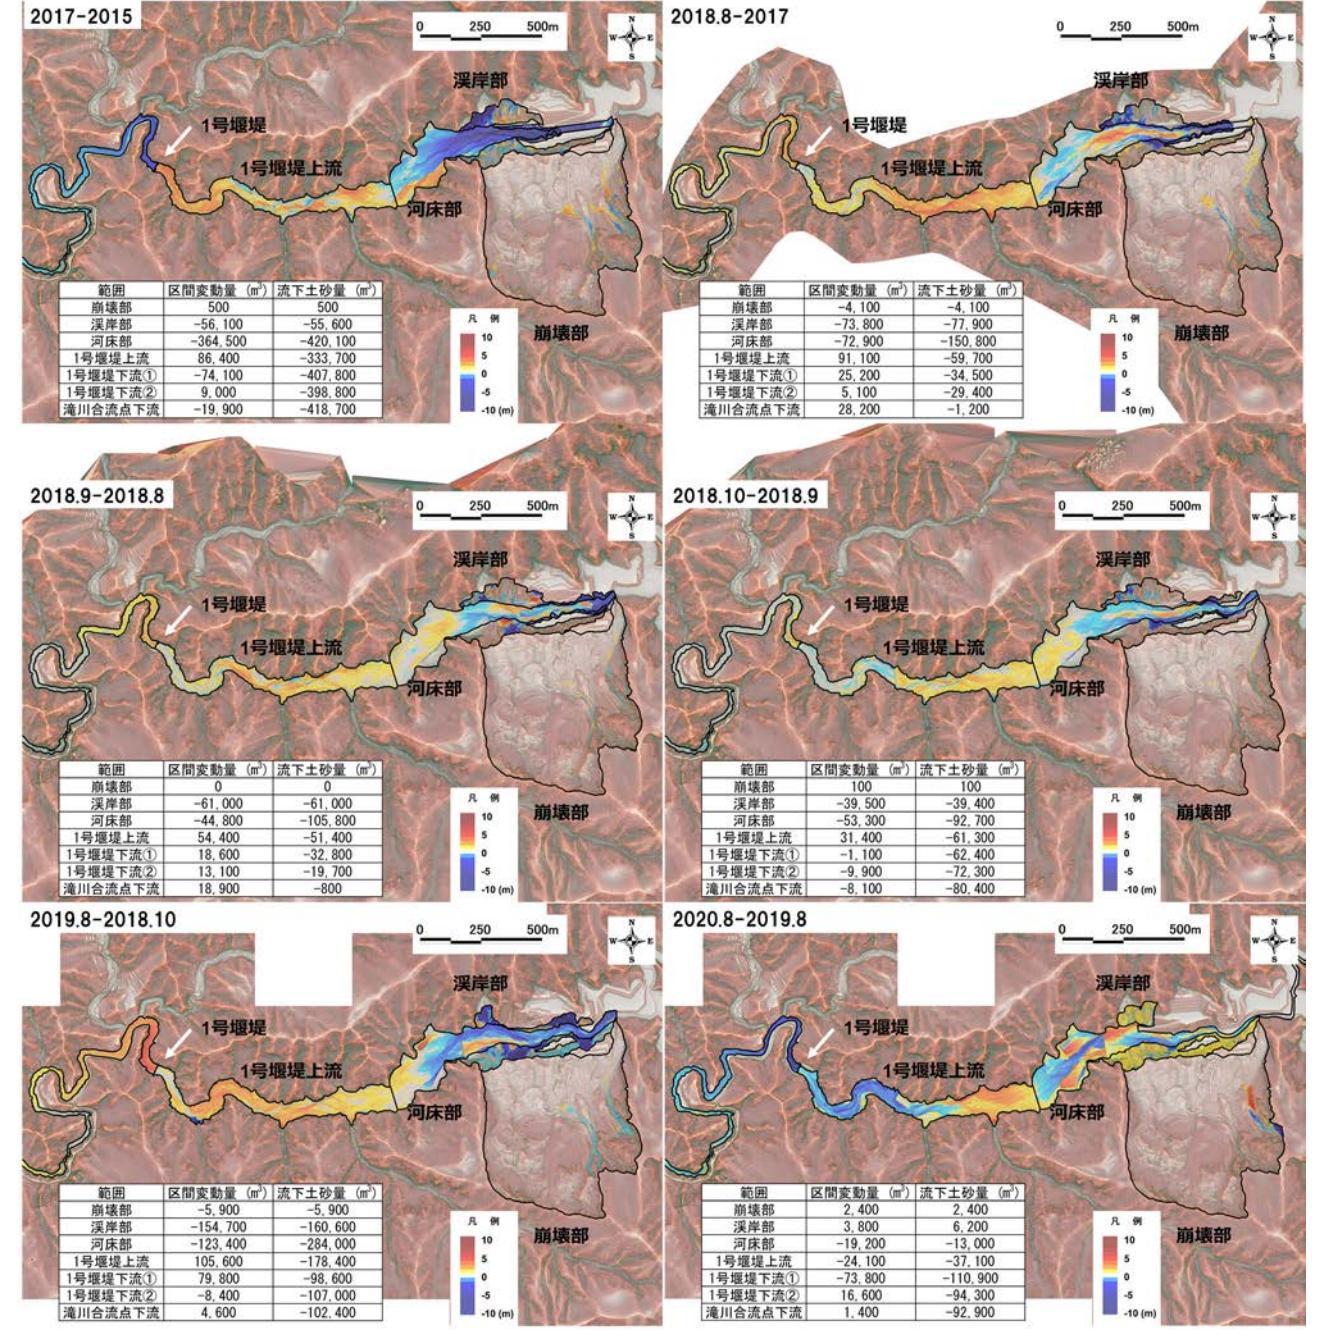
図-5 2016年に1号堰堤が建設された後から2020年8月までの土砂移動状況

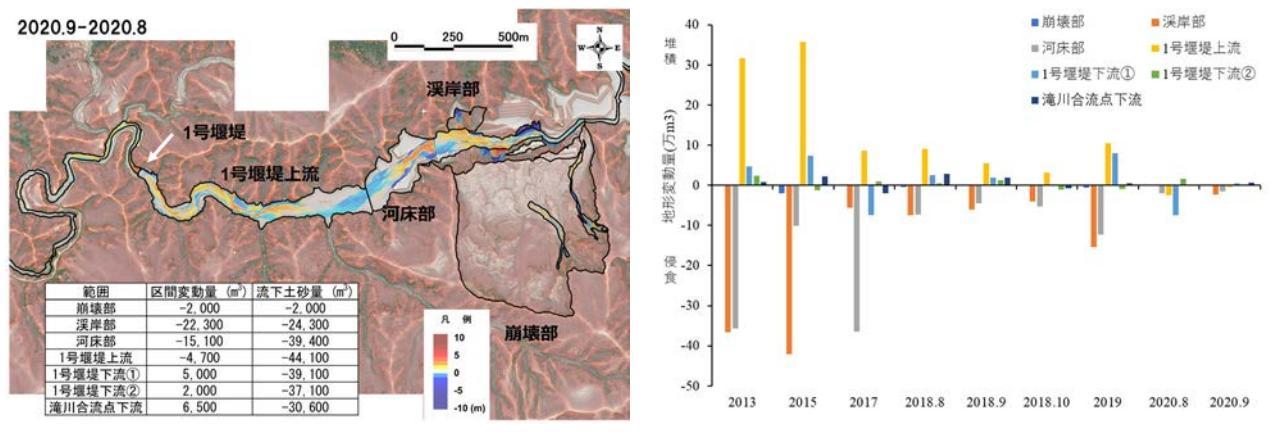
図-6 2020年8月から9月までの土砂移動状況

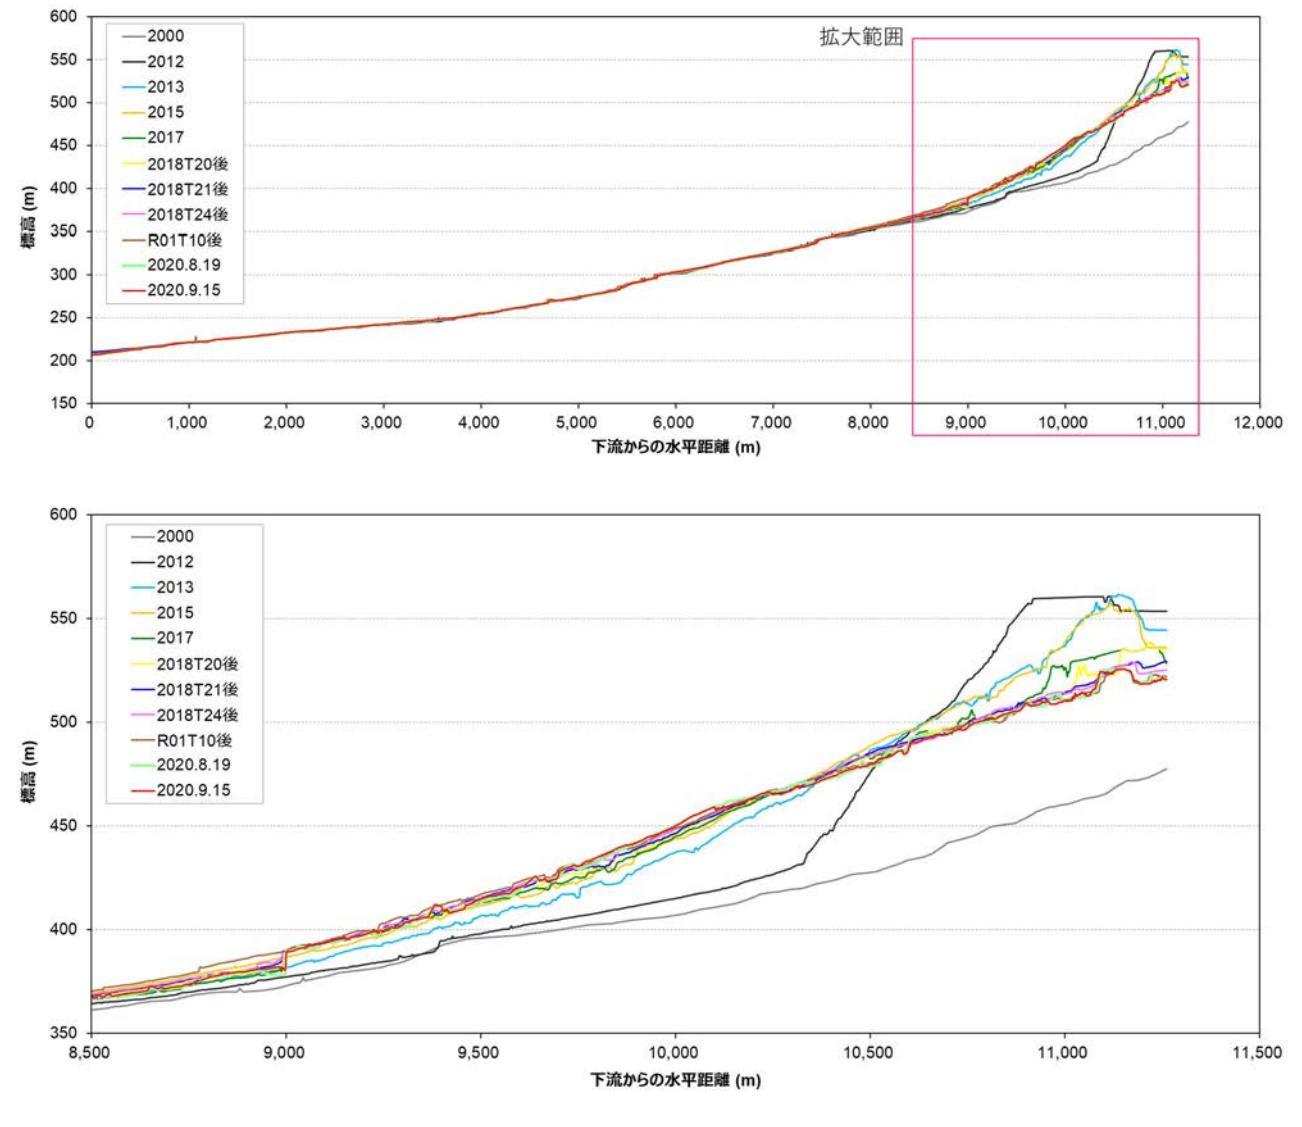
図-8 降雨量と河床高の変化の関係(上図:全体図 下図:□部分の拡大)

河床高の変化を図-8に示す.河道閉塞部の侵食によって, 河道閉塞部の河床高が小さくなるとともに,河道閉塞の下 流側勾配は経年的に小さくなっている.また,1号砂防堰 堤上流では,砂防堰堤が完成する前の時期(2013年および 2015年)においても河床高が高くなっている.

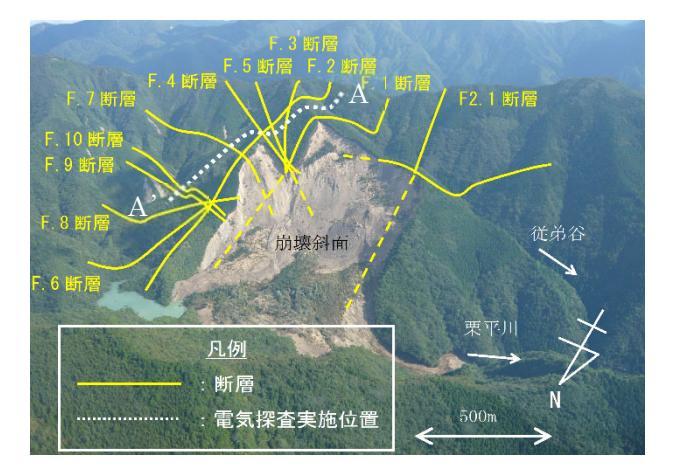
写真-2 栗平地区の崩壊斜面と断層(断層破砕帯)の分布

写真-2に栗平地区の崩壊斜面と現地踏査や電気 探査を基にした断層(断層破砕帯)の分布図を示す。 Araiら³⁾による赤谷地区での調査結果と同様、崩 壊地周辺に断層破砕帯が存在することが分かった。

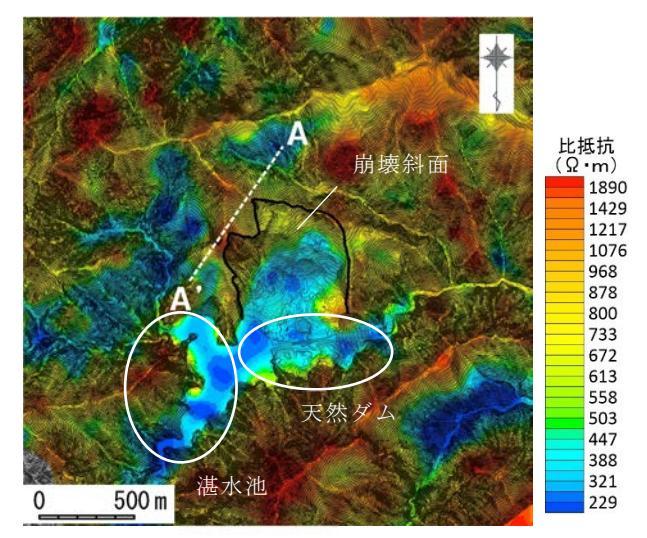
図-2 栗平地区における空中電磁探査による周波数 140kHz(地下約0~10m)での見かけ比抵抗の平面分布

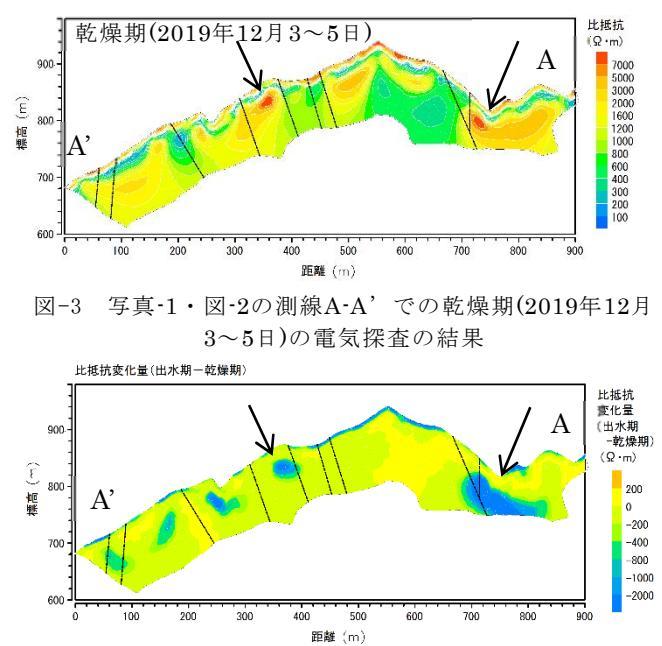
図-4 写具-1・図-2の測線A-A での出水期(2019年8月 20~23日)と乾燥期2019年12月3~5日)の比抵抗値の差 の分布。

以上から、断層破砕帯に伴う地下の亀裂は、降 雨時には地下水の通り道となり、2011年の深層 崩壊時はこれらの亀裂を通って周辺から崩壊斜面 に地下水が流入したと考えられる。

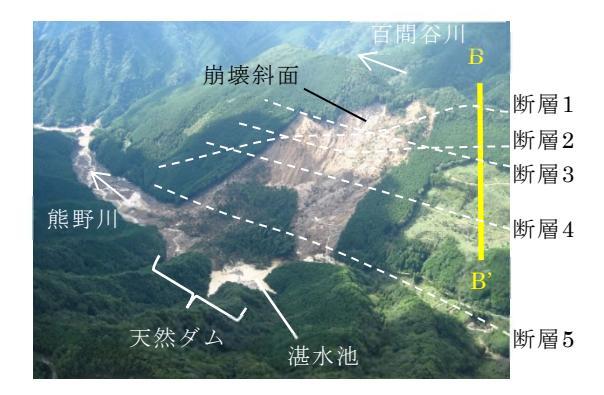
写真-3 災害1日後の熊野地区の様子と断層(断層破砕帯)の分布(2011年9月5日撮影)

写真・3に災害1日後の熊野地区の様子と断層破 砕帯の分布を示す。現地踏査や電気探査の結果か ら、5本の断層破砕帯の存在が確認された。

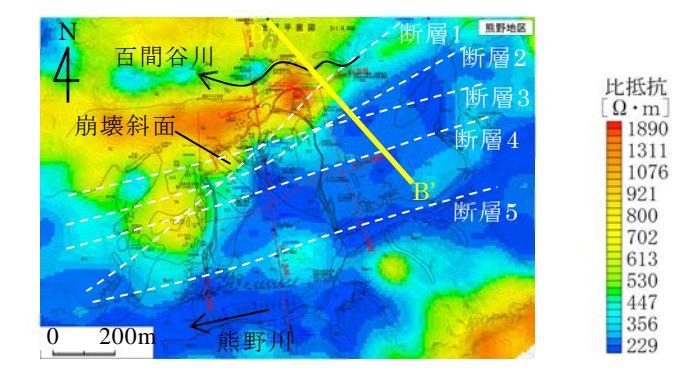
図-5 熊野地区の空中電磁探査の結果(地下約0~10m、 2012年11月28日実施)と断層(断層破砕帯)の分布

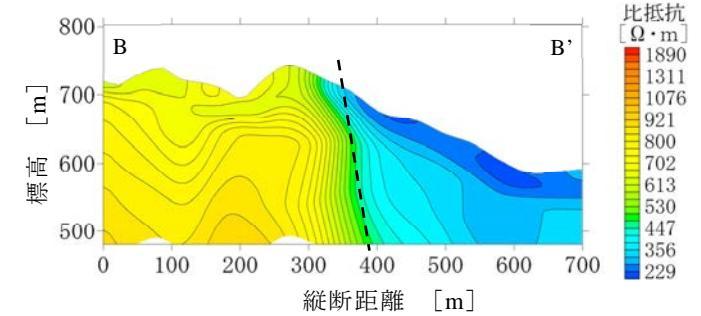
図-6 写真-4・図-5中B-B'断面でのヘリコプター空中電磁 探査による縦断比抵抗分布図(地下約0~10m、2012年11月 28日実施)

点線を挟んで比抵抗が大きく異なることが分かる。 写真-3・図-5からも点線付近は断層破砕帯集中エ リアであり、図-6のような比抵抗分布が確認され た場合は断層破砕帯が存在することが示唆される ことが分かった。

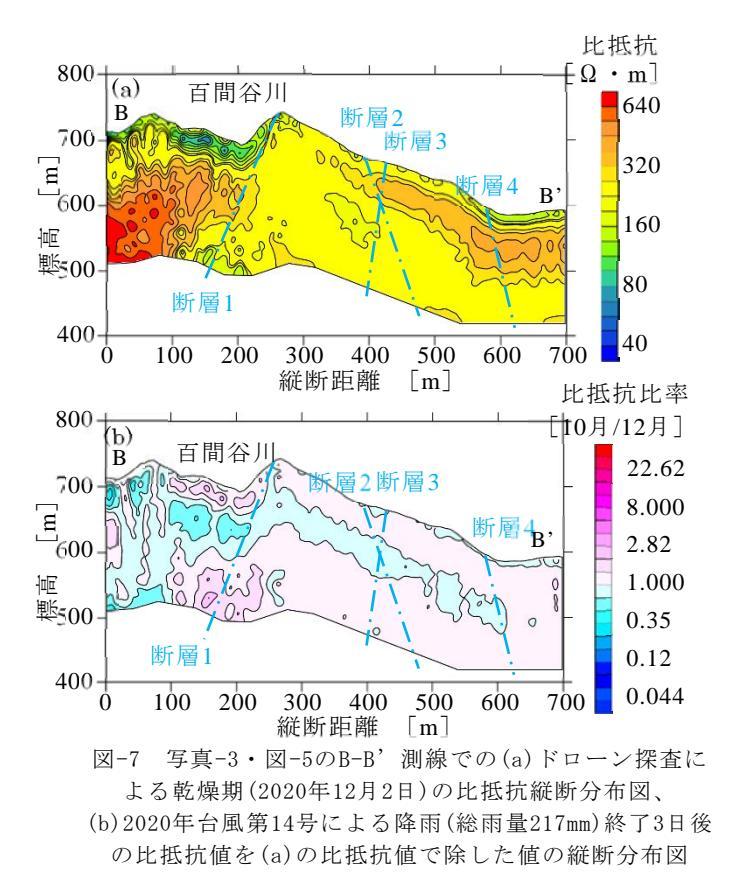
図-7にB-B'測線(写真-3・図-5)でのドローン空 中電磁探査による、(a)乾燥期(2020年12月2日)、 (b)2020年台風第14号による降雨(総雨量217mm) 終了3日後の比抵抗を(a)の比抵抗で除した値の縦 断分布図を示す。なお、断層と断層破砕帯は同義 である。水色のゾーンは降雨時に比抵抗値が低下 したことを表し、地下水の浸入が推定される。 (a)から、断層1よりB側と断層2よりB'側に高比

抵抗ゾーンが分布する。これらは断層により破砕 されて空隙が多いゾーンと考えられる。(b)から、 断層1よりB側の水色のゾーンは(a)の結果から破 砕ゾーン内に地下水が浸入していると推定され、 その地下水は断層1付近で止まっている。このこ とから、断層1は地下水を堰き止めるタイプの断 層破砕帯と推定される。断層1と2の間は、水色 のゾーンがB'側に向かって標高が高くなってお り、 地下水は百間谷に向かって流下していると 考えられる。断層1と3の間は、地下水が尾根付 近からB'側に向かって地下約80m付近を流下し ていると考えられ。断層2はボーリング調査の結 果から亀裂に富むことが分かっており、さらに、 断層2付近は水色のゾーンの幅が大きくなってい ることから、地下水を周囲から誘導するタイプの 断層と考えられる。断層3付近は、水色のゾーン の幅が断層4に向かって小さくなり、断層4付近 は水色のゾーンが消失している。断層3・4は、 断層1同様地下水を堰き止めるタイプの断層と考 えられる。

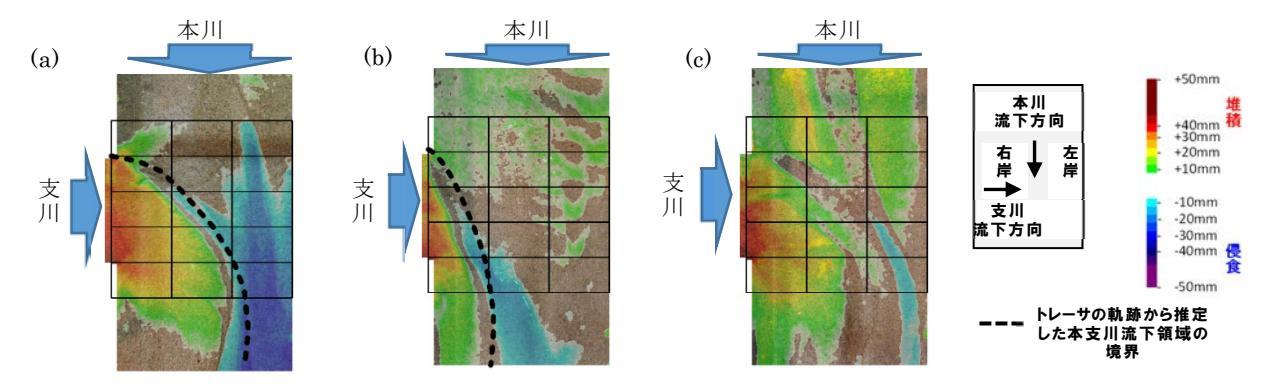
図-5 Case 1(流量比0.1、流量ピークは支川が本川より18分先行)における(a)支川ピーク時(36分後)、(b)本川ピーク時 (54分後)、(c)通水終了後の河床変動高

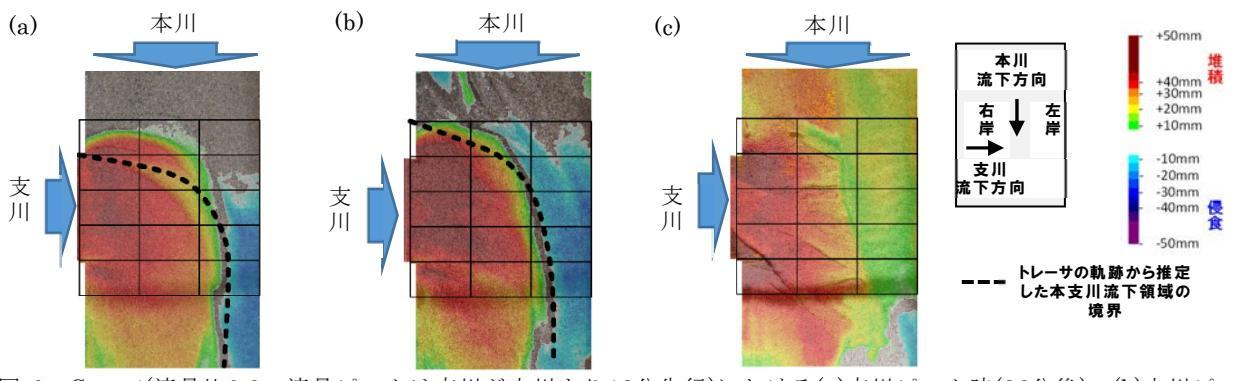
図-6 Case 4(流量比0.2、流量ピークは支川が本川より18分先行)における(a)支川ピーク時(36分後)、(b)本川ピーク時 (54分後)、(c)通水終了後の河床変動高(144分後)

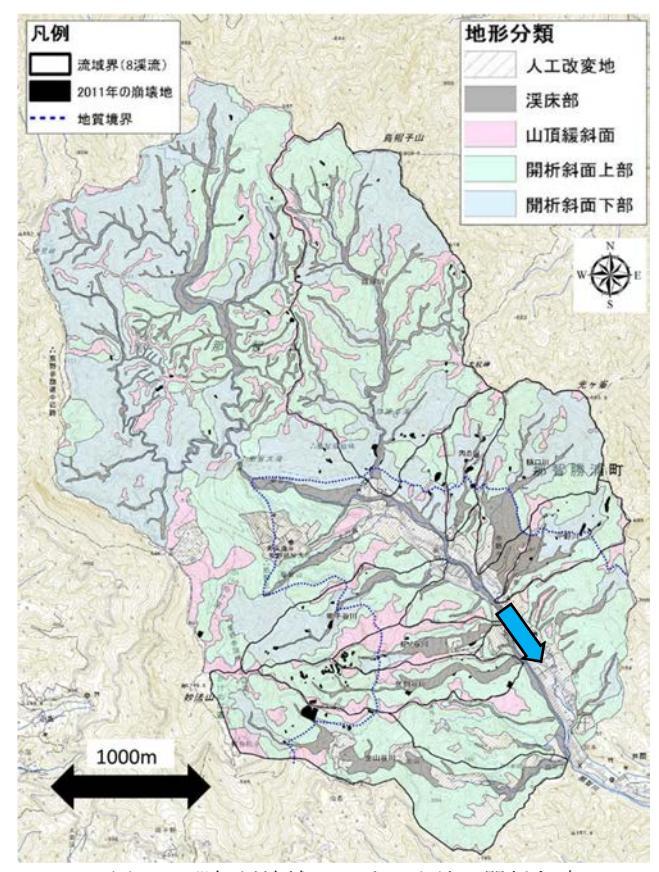
図-5 那智川流域における山地の開析程度

山地の開析(侵食)程度によって土層構造が異な るため、表層崩壊発生特性が異なることが示され てきた³⁾。そこで,那智川流域においても山地の 開析程度を調査し、山頂緩斜面、開析斜面上部、 開析斜面下部の3つに分類した(図-4)。低標高部 の熊野層群分布域では尾根沿いに山頂緩斜面が面 的に分布し、開析斜面下部の分布が限定的である。 一方、高標高部の熊野酸性岩類が分布する範囲は、 全体的に開析が進行しており、開析斜面下部が広 く分布している。また、山頂緩斜面の分布は限定 的で、尾根沿いに帯状に分布する程度となってい る(図-5)。

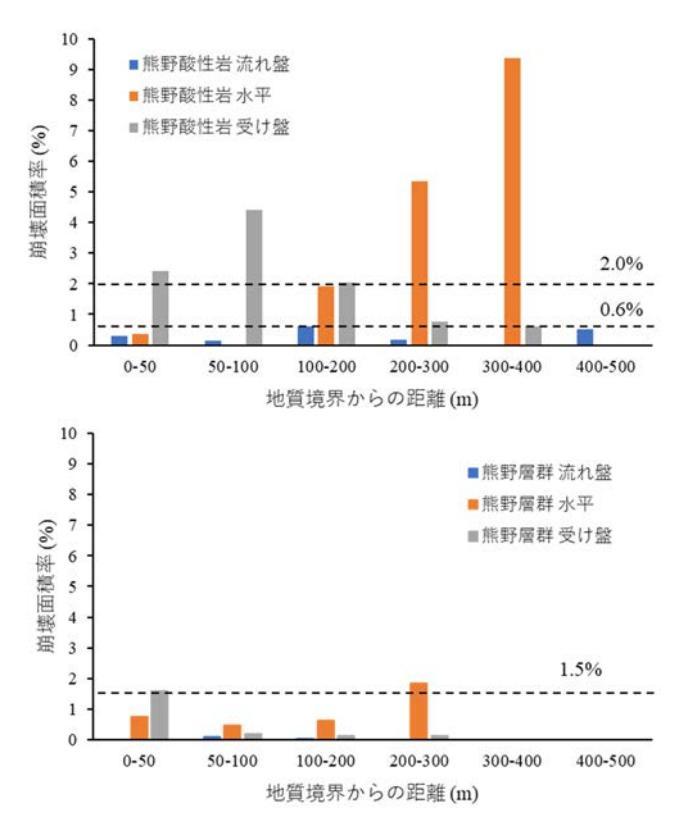
図-6 地質境界からの距離と崩壊面積率(松澤ら4)に加筆)

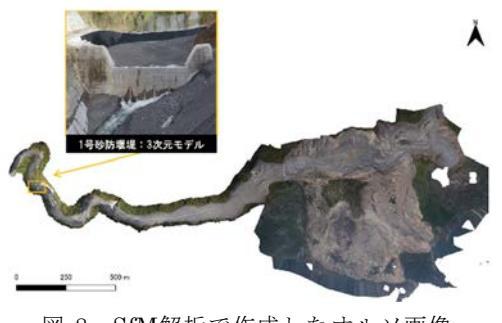
図-8 SfM解析で作成したオルソ画像

インターバル撮影した静止画はオーバーラップ 85%以上になるよう設定しており、計208枚の連 続した静止画とSfM (Structure from Motion) 解析により栗平地区全体のオルソ画像と3次元モ デルの作成を行った。使用したSfM解析ソフトは Metashape (Agisoft社)であり、解析時間は約2 時間であった。オルソ画像(図-8)からは対象地 区全体の土砂堆積・侵食を迅速に確認することが できた。また砂防施設の3次元モデル(図-9)か らは洗掘による破損や摩耗についても確認するこ とができた。

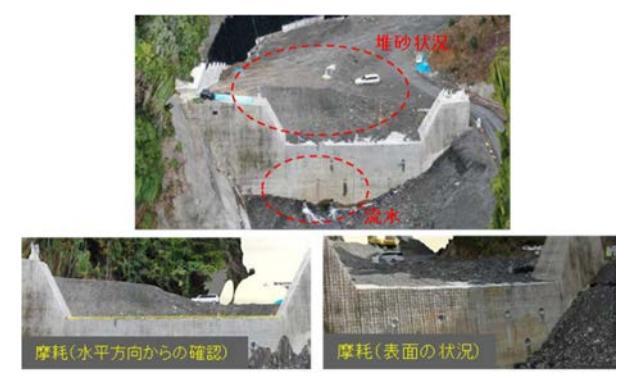
図-9 3次元モデルによる堰堤の変状推定 3次元モデルは静止画に比べてテクスチャが荒 くなるため、ひび割れ等の細かな変状を把握する のは困難であったが、地区の全容を視覚的に分か りやすく俯瞰できることから、調査・点検におい て地区全体の変状や土砂流出・堆積状況を判断す る際に活用できることが示された。

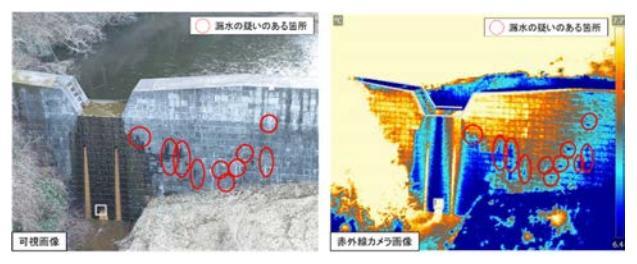
図-13 熱赤外画像による漏水の疑いのある箇所の判別例 今後は、砂防施設の長寿命化や土砂災害による 被害の軽減のため、上記の多様な点検手法の活用 も含めて場面ごとの最適な点検手法の組み合わせ を検討し、UAVによる砂防施設点検計画を策定の うえ運用していきたいと考えている。

さらに、新技術を活用した詳細点検手法として、 上記2機体以外も用いて、UAVに搭載したレーザ による樹木被覆下の状況把握、マルチスペクトル カメラでのNDVI計測による堆砂敷植生の活性度 把握、赤外線カメラ画像による漏水箇所の検出、 AIによる変状箇所の自動抽出、長距離飛行対応 のVTOL機やマルチコプターの狭隘地形下での適 用性も確認できた(図-13)。

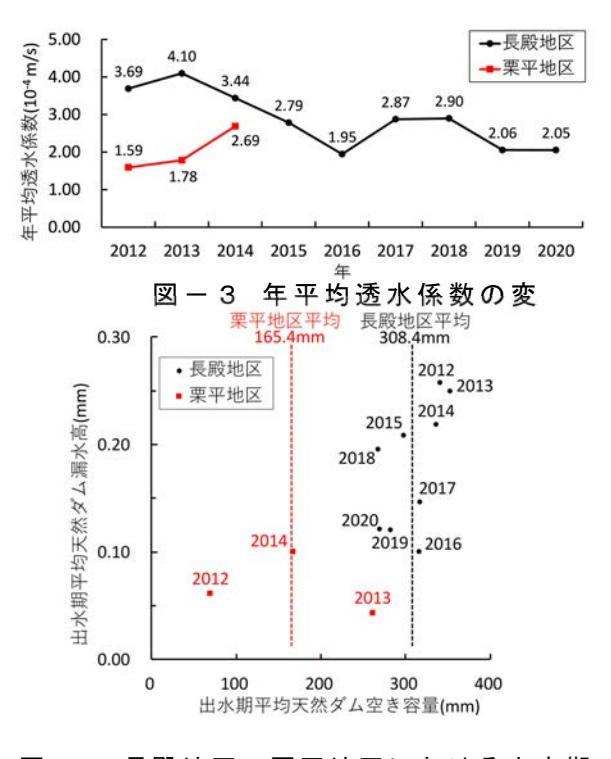
図-4 長殿地区・栗平地区における出水期の 平均天然ダム空き容量と漏水高との関係

図-4に2地区の出水期(6月~10月)の平均天 然ダム空き容量と天然ダム漏水量との関係を示 す。なお,天然ダム空き容量,天然ダム漏水量共 に,上流域の流域面積で除した値で2地区の比較 をしている。長殿地区の方が,流域面積に対して, 湛水池の容量が小さいものの,漏水量が多い等の 理由により,流域面積当たりの平均の空き容量は 大きい。このように,漏水量の違いも天然ダムの 越流侵食のしやすさに影響を与えていたと考え られる。

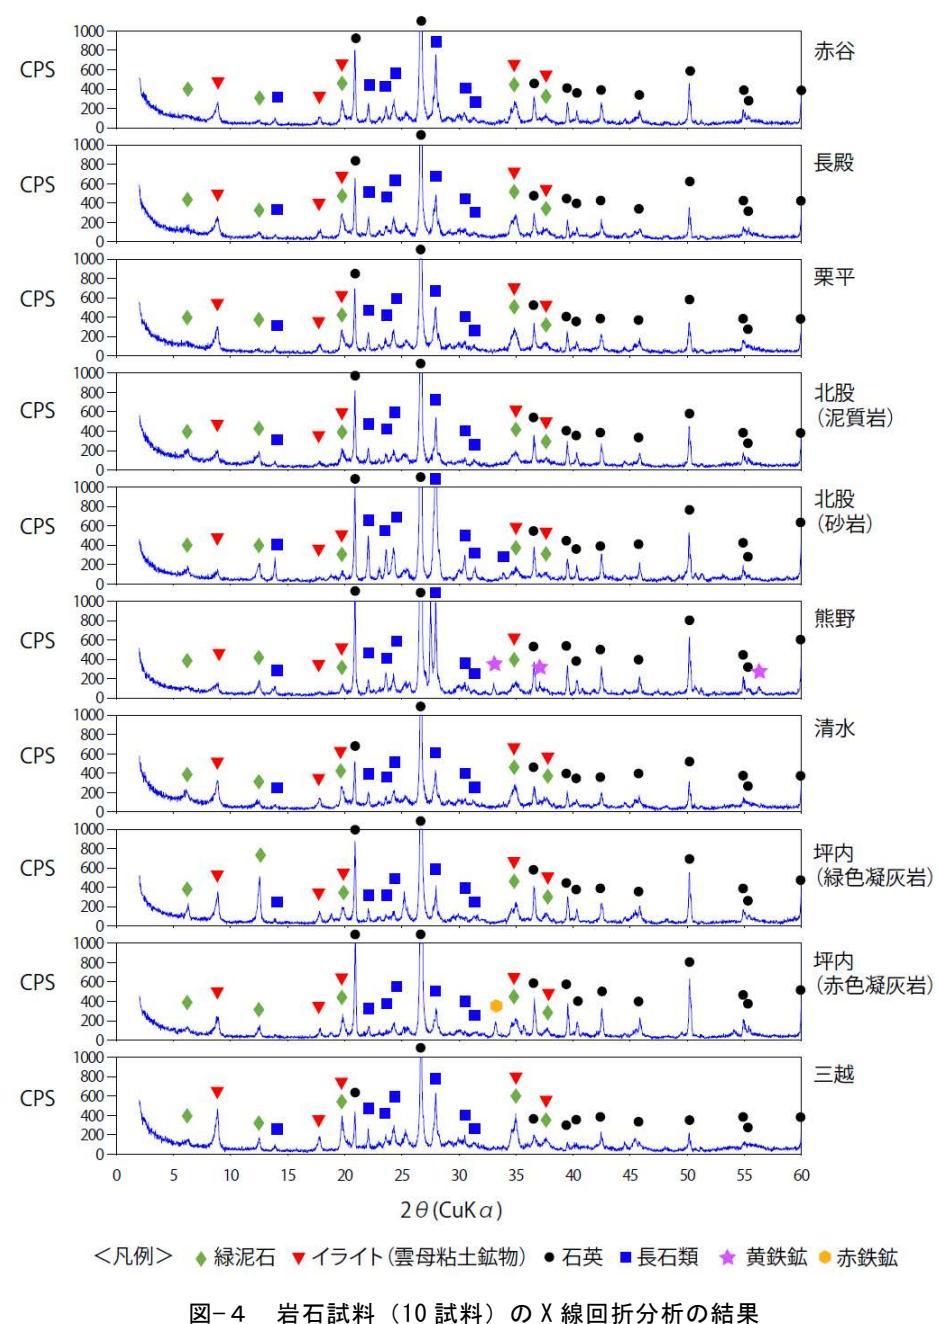
図 4 石石武科(10武科)の人脉回折力析の和未

図-4及び表-3にX線回折分析の結果を示す。全般 的に含有鉱物は共通しており,粘土鉱物としては,石英, 長石類,イライト,緑泥石の割合が多い。この結果はArai and Chigira²³⁾の赤谷地区(図-1・図-2・写真-1 (a))周辺での破砕帯で無い母岩の調査結果と同様であ った。その他,熊野地区の岩石では,黄鉄鉱が検出され

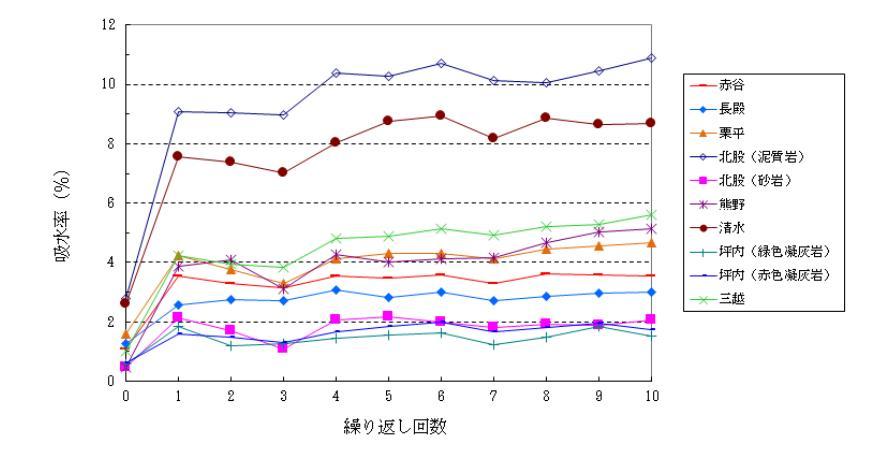
図-5 乾湿繰り返しによる吸水率の変化。繰り返し回数0の吸水率は、実験前の岩石の初期含水率を示す。

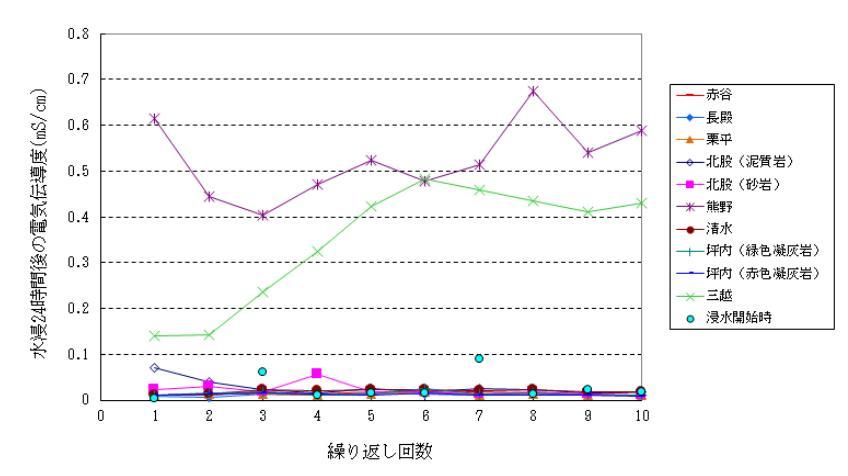
図-7 水浸 24 時間後の水の電気伝導率の変化。浸水開始時の電気伝導度とは加えた水の電気伝導度である。

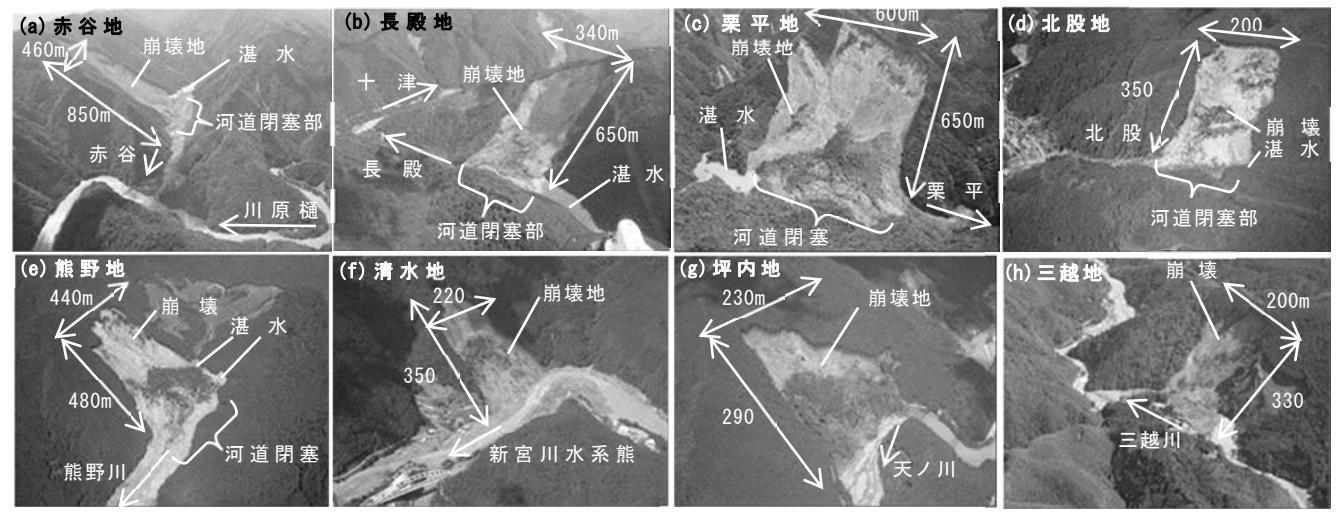
Fig.2 本稿で対象とする河道閉塞箇所。(a)赤谷地区(奈良県五條市),(b)長殿地区(奈良県十津川村),(c)栗平地区(奈良県十津 川村),(d)北股地区(奈良県野迫川村),(e)熊野地区(和歌山県田辺市),(f)清水地区(奈良県五條市),(g)坪内地区(奈良県 天川村),(h)三越地区(和歌山県田辺市)。撮影は全て災害2日後の2011年9月6日に行った。河道付近の矢印は流向 を示す。

Fig.1に2011年台風第12号による河道閉塞発生箇 所一覧を示す。本稿では,Fig.1に示す17箇所の河 道閉塞箇所のうち,8箇所を対象とする。8箇所の 深層崩壊発生直後の状況はFig.2の通りである。地 質は四万十帯白亜系の日高川層群,古第三系音無川 層群,牟婁層群が分布し,さらに,断層によりいく つかのユニットに細分されている。各地区の地質や 主な構成岩種は付加体と呼ばれる堆積岩であり,最 北部に位置する坪内地区は日高川層群花園層に属 し,赤色凝灰岩や凝灰質角礫岩からなる塩基性岩類, 頁岩層から,北股地区は日高川層群湯川層で,主に チャート,緑色岩類,砂岩・砂岩頁岩互層から構成 されている。清水地区,赤谷地区,長殿地区,栗平 地区は日高川層群美山層に属し,主にチャート,緑 色岩類,砂岩・砂岩頁岩互層から,三越地区は古第 三系音無川層群羽六層,熊野地区は牟婁層群中部・ 下部層に属し,主に砂岩泥岩互層,礫岩層から構成 されている。

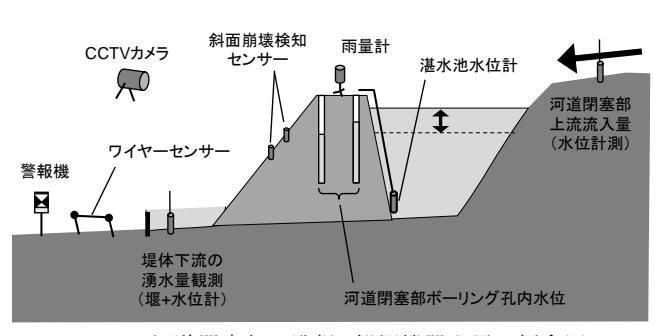
Fig.5 河道閉塞部の監視・観測機器配置の概念図

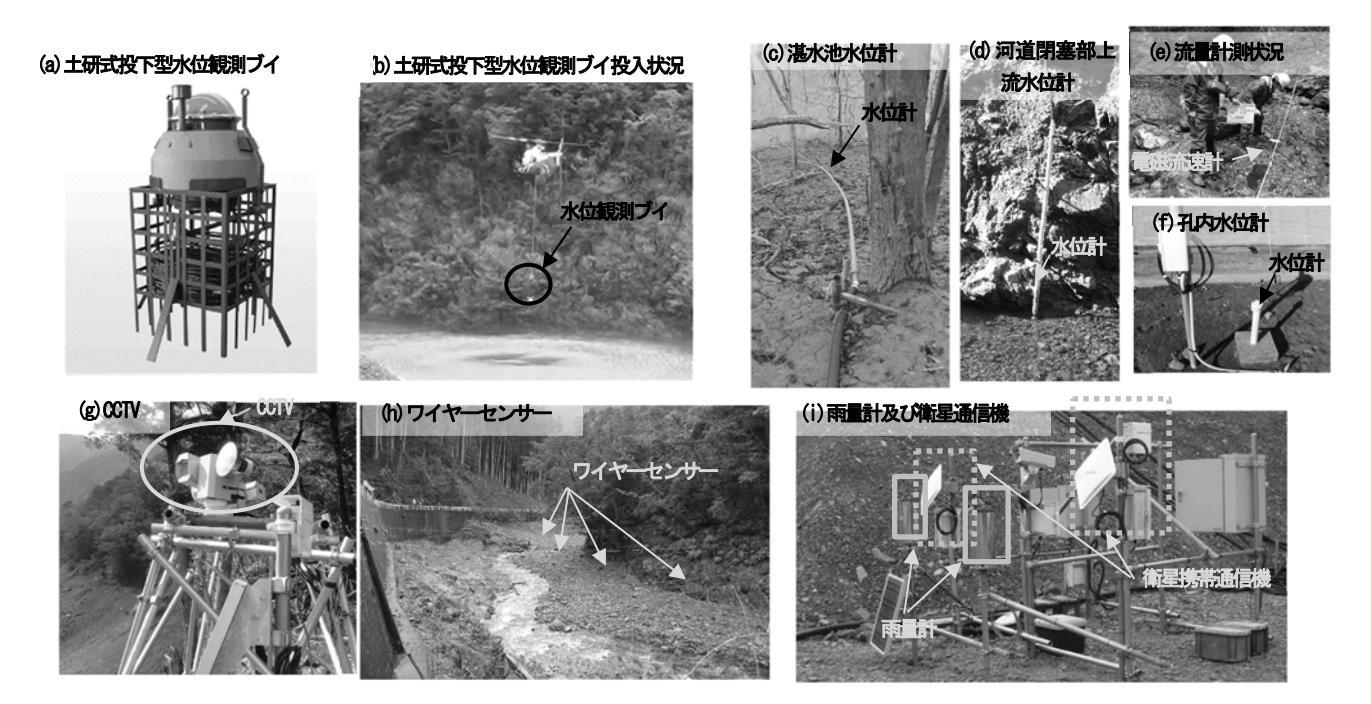
Fig.6 河道閉塞部に設置されている監視・観測機器、(a)土研式投下型ブイ、(b)その投入状況、(a)湛水池水位計、(d)河道閉塞上流水位計、(a)その流量計測 状況、(b)孔内水位計、(g)CCTV、(h)ワイヤーセンサー、(i)雨量計及び衛星通言機

2011 年の紀伊半島大水害の場合は,災害発生直 後から湛水池の水位を計測するとともに,水位予測 システムの構築が検討された。河道閉塞箇所は山間 部であることから,現地での観測機器の設置が困難 であったため,当初はヘリコプターから衛星携帯通 信機を搭載してバッテリで3ヶ月動作可能な土研 式投下型水位観測ブイ(Fig.6(a)(b))¹²⁾を,欠測防止 のため複数基設置して水位を計測した。また, CCTV (Fig.6(g))も早期に設置され,地元自治体に も監視映像を提供した他,斜面崩壊センサーやワイ ヤーセンサー(Fig.6(h))等の河道閉塞部の著しい侵 食を検知するための機器も設置された。投下型水位 観測ブイを設置した箇所は,湛水池の規模の大きか った赤谷・長殿・栗平・熊野の4地区であった¹²⁾。 なお,比較的アプローチの良い北股地区については 水圧式の水位計を設置した。

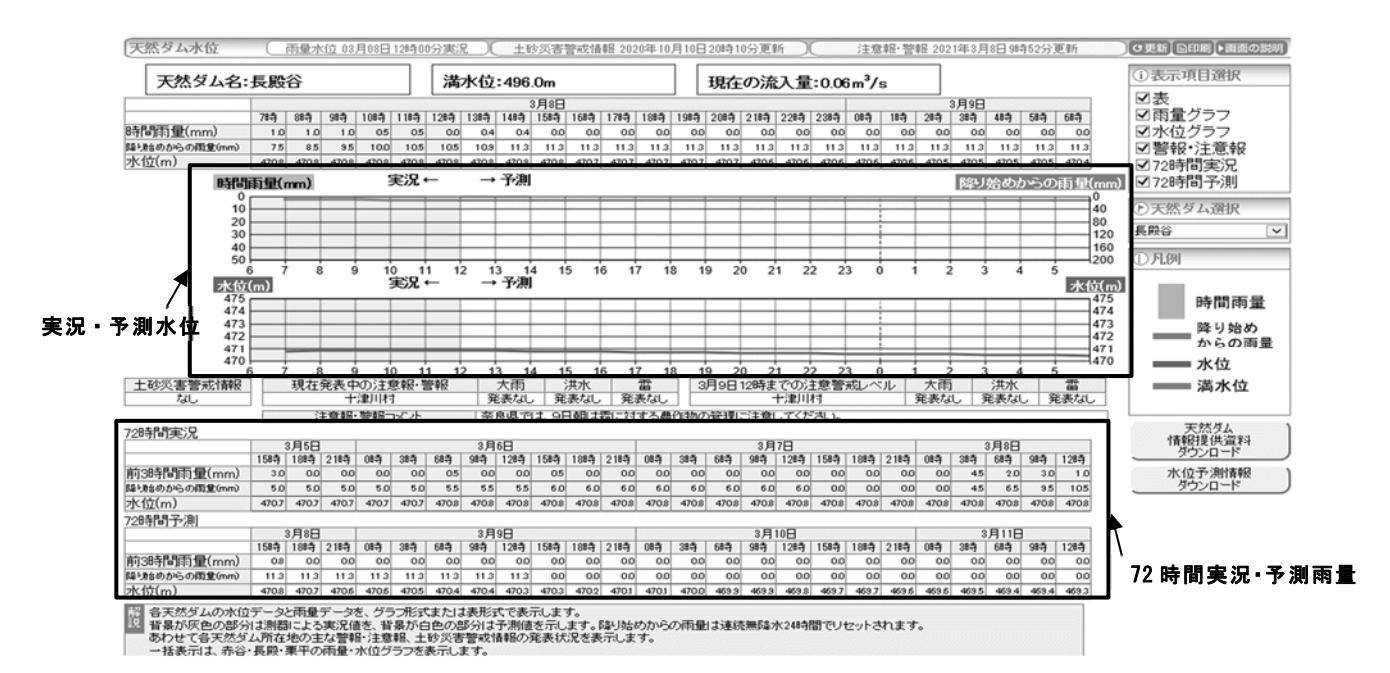
Fig.7 紀伊山系砂防事務所降雨状況通知システム

上記の予測雨量や水位予測の情報は, Fig.7 に示 す紀伊山系砂防事務所降雨状況通知システムで運 用されており,利便性の向上や,予測精度の向上を 目指してさらなる改良が進められている。

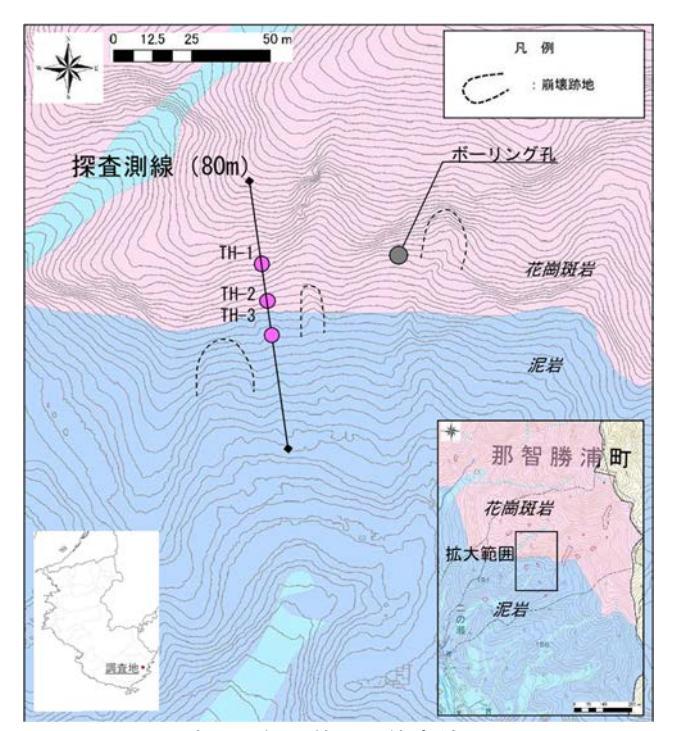
図-1 調査地と観測箇所(等高線間隔1.0m) 標高 TH-1:244.9m, TH-2:234.6m, TH-3:228.5m

位は,花崗斑岩基底部と泥岩岩盤中において常時地下水位 が観測される。花崗斑岩不飽和帯では大きな雨の時に、一 時的に飽和水体が見られる⁸⁾。観測は図-1に示す箇所でテ ンシオメータ,土壤水分計を用いて浅層地下水位を測定 した。TH-1は花崗斑岩領域,TH-2は地質境界付近,TH-3 は泥岩領域に設置した。埋設深度はテンシオメータが 0.4m,土壤水分計が0.8mであり,観測期間は2019年2 月から2019年12月である。榎原ら(2019)はこれらの 観測機器およびボーリング孔を用いた地下水位観測から, 地質境界によって山体の深い領域,浅い領域ともに地下 水位の上昇が見られ,このことが平成23年台風第12号 による表層崩壊発生に寄与したと指摘している。

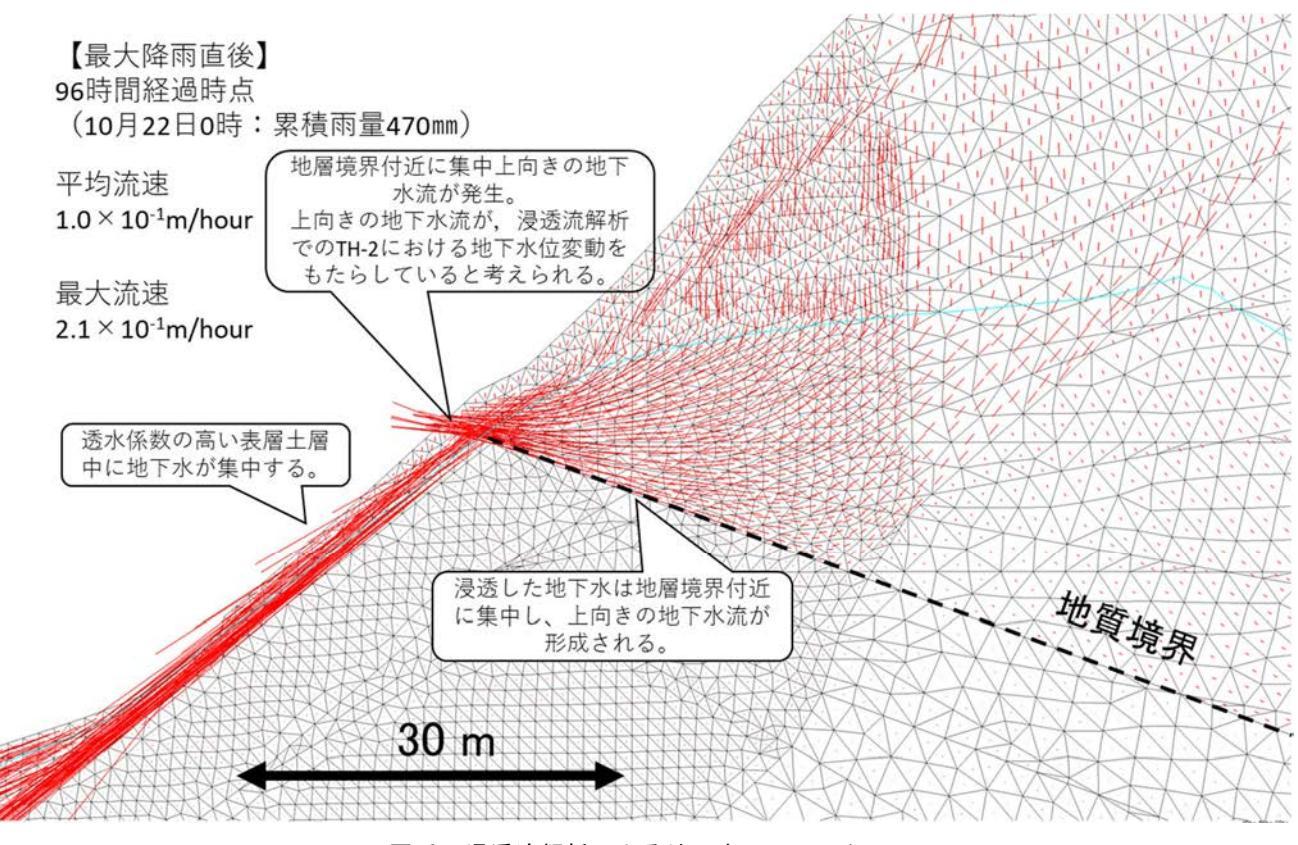
図-8 浸透流解析による地下水のフラックス

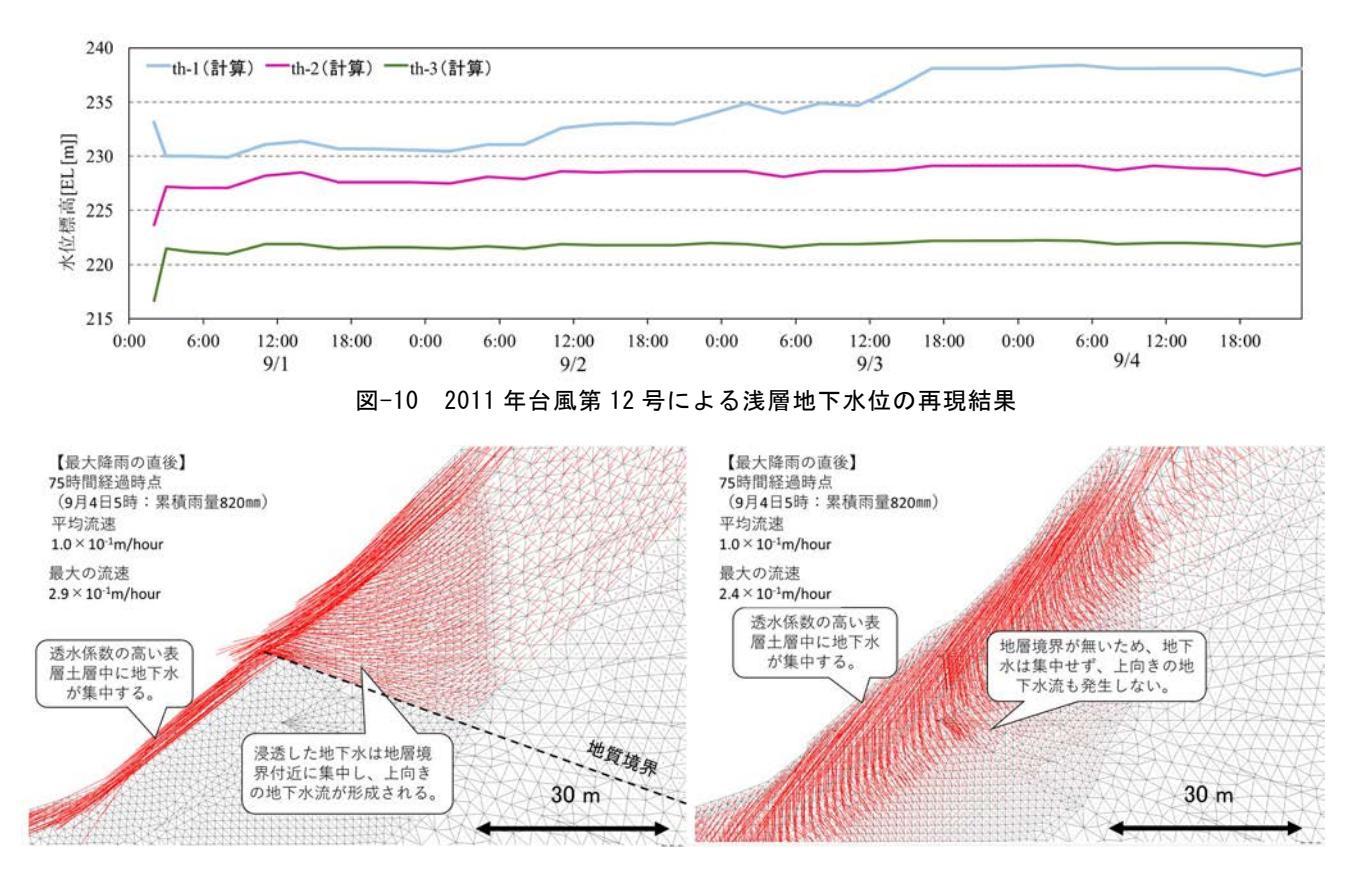
図-11 地質境界を設定した場合(左)と設定しなかった場合(右)の2011年台風第12号による地下水のフラックス

次に,浸透流のフラックスの計算結果を図-11 左に示 す。2019年台風第19号による解析結果と同様,透水係 数の高い表層付近に多量の流水が生じること,浸透した 地下水の一部は地層境界付近に集中し,地表面側へ上向 きの地下水流となって流れた。また,表層土層中の浸透 流のフラックスは2.9×10⁻¹ (m/hour)と2019年台風第 19号による降雨より大きい。さらに,地層境界の影響を

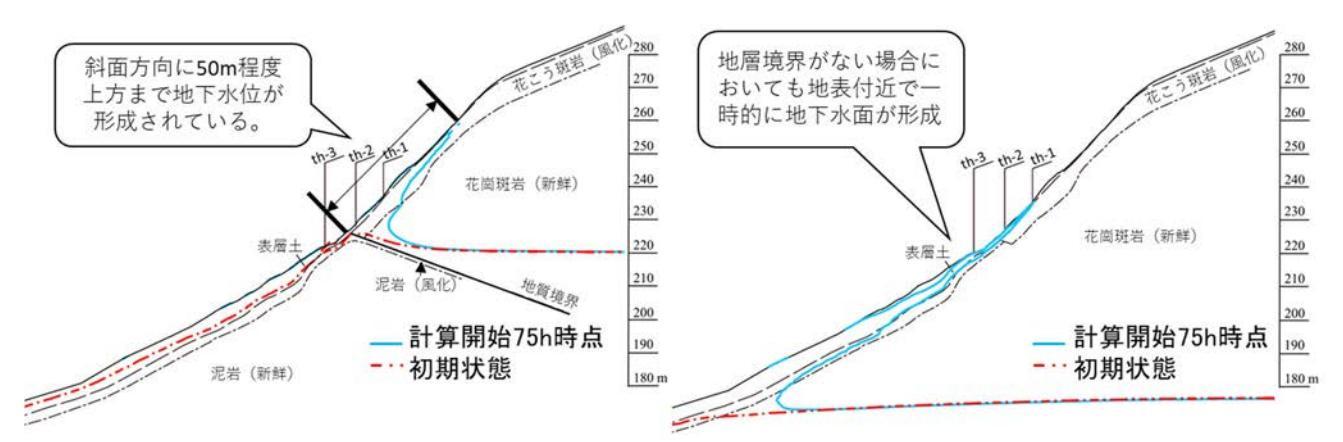
図-12 地質境界を設定した場合(左)と設定しなかった場合(右)の 2011 年台風第 12 号による地下水位の比較
