令和3年度

大規模土砂災害対策研究機構年報

大規模土砂災害対策研究機構

2011 年台風 12 号により深層崩壊が発生した熊野地区での ドローン空中電磁探査による深層崩壊メカニズムの解明

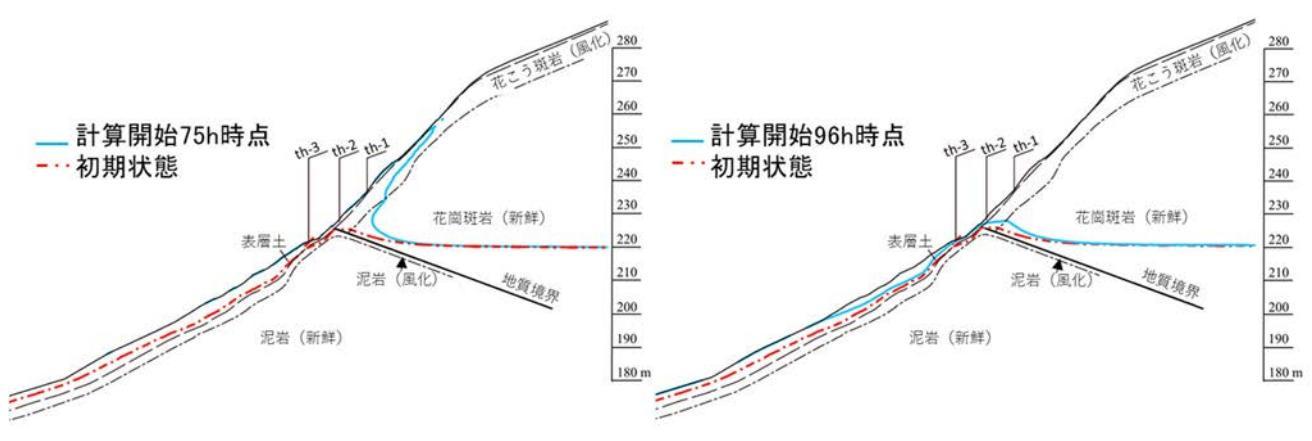
図-13 2011 年台風第 12 号 (左) と 2019 年台風第 19, 20, 21 号 (右) による自由地下水面の比較 いずれも地質境界は設定 最も自由地下水面が高い位置に到達した時刻を比較

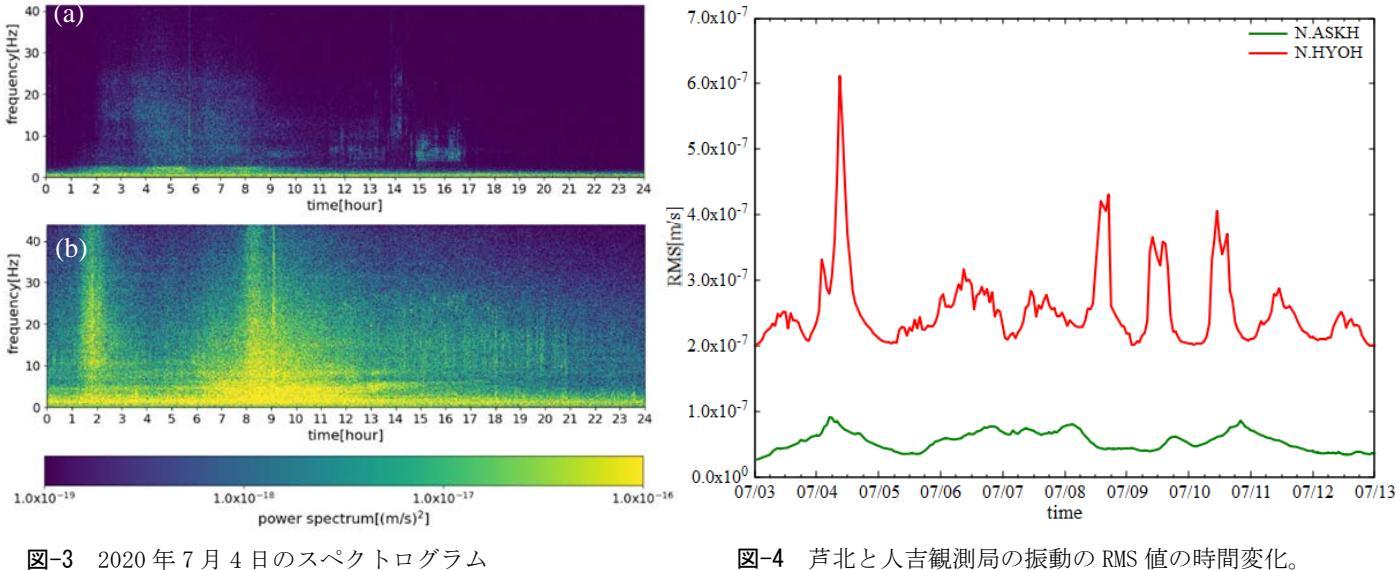
- (a) N. ASKH(芦北)(b)N. HYOH(人吉)
- **図-4** 芦北と人吉観測局の振動の RMS 値の時間変化。 フィルターなし

大野および人吉 Hi-net 観測局のスペクトログラムを図-3 に, RMS 値の時間変化を図-4 に示す。出水時に数 Hz
