【別図 1：アウトドアベース現況図及び管理範囲図】

### 【別図3：アウトドア・ベース整備案】

【別図4：護岸改修工事整備イメージ】

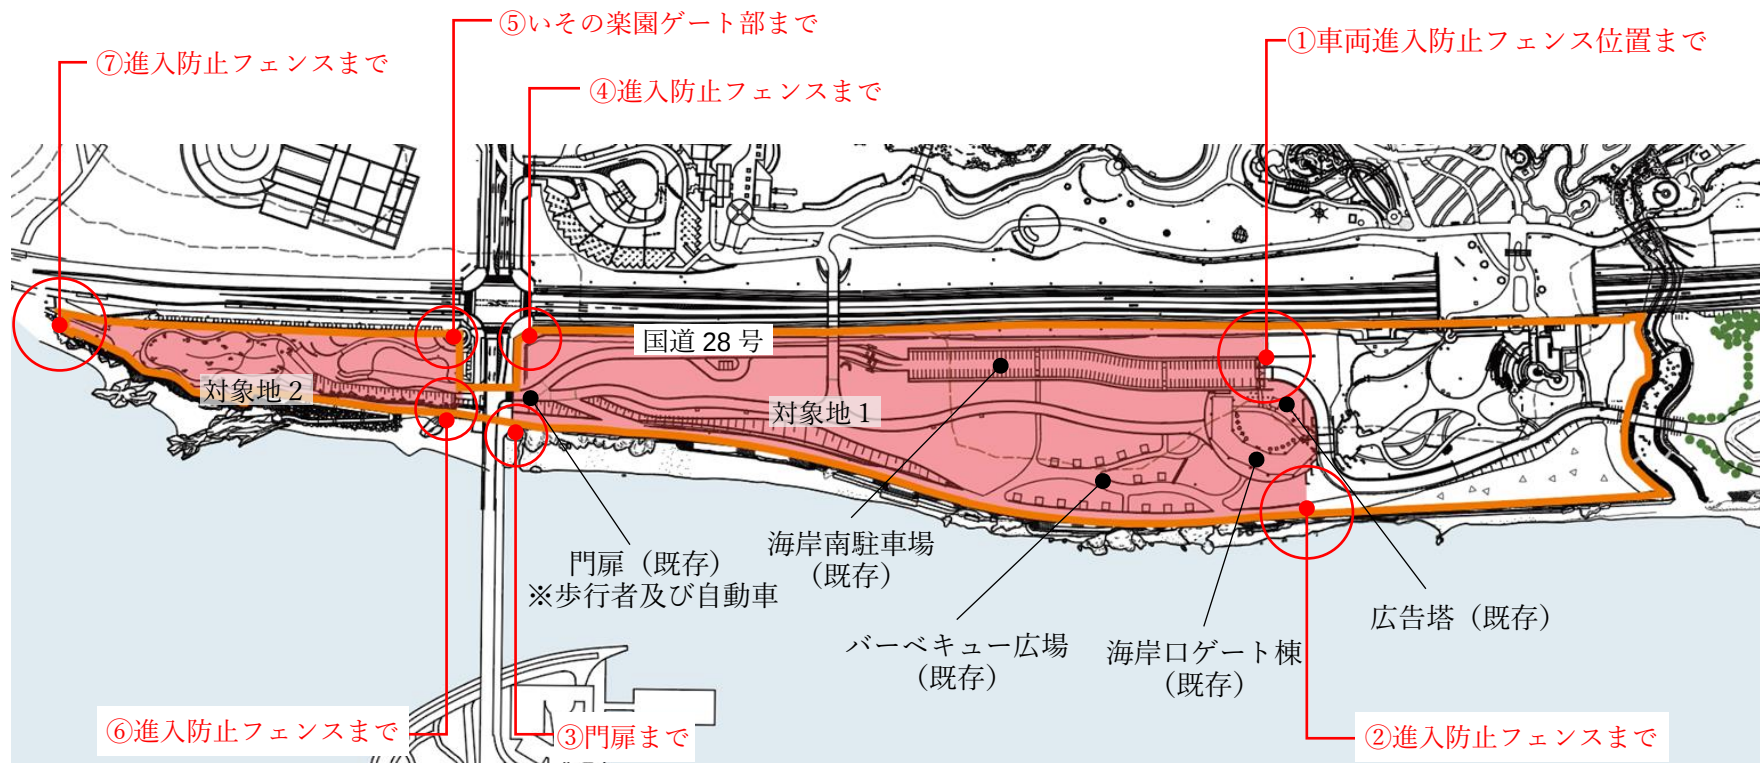
: アウトドアベース
  : 民活対象エリア

【民活対象エリア管理範囲】

- ①～②車両進入防止フェンスからシースケープフィールドへの車道まで
- ②～③プロムナード、作業用車両動線を含む護岸部まで  
※工事により一定期間使用不可（別図 3 参照）
- ③～④歩道より 6 m 位置のフェンスまで
- ④～①国道 28 号沿いのフェンスまで

- ⑤～⑥歩道沿いのフェンスまで
- ⑥～⑦作業用車両動線を含む護岸部まで ※スロープは含まない
- ⑦～⑤歩道より 6 m 位置のフェンスまで

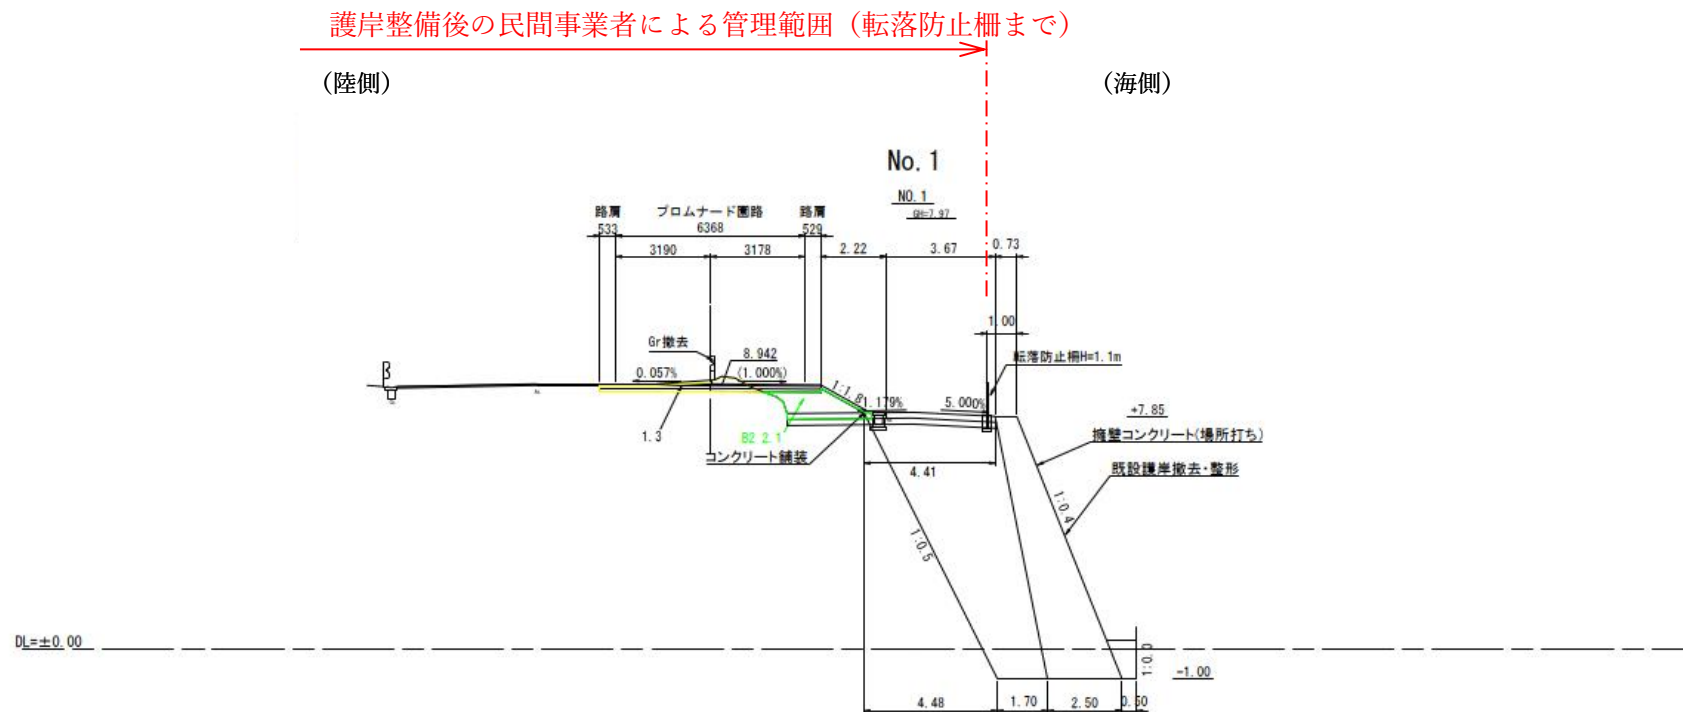
【別図 1（参考）：管理範囲（標準断面図）】

標準断面図（別図 1 ②付近）

※管理範囲は図に示すとおり、転落防止柵までが対象です。

※護岸の補修は管理範囲外とします。（なお、護岸を含めた管理区域周辺の点検確認は、業務に含めるものとします。）

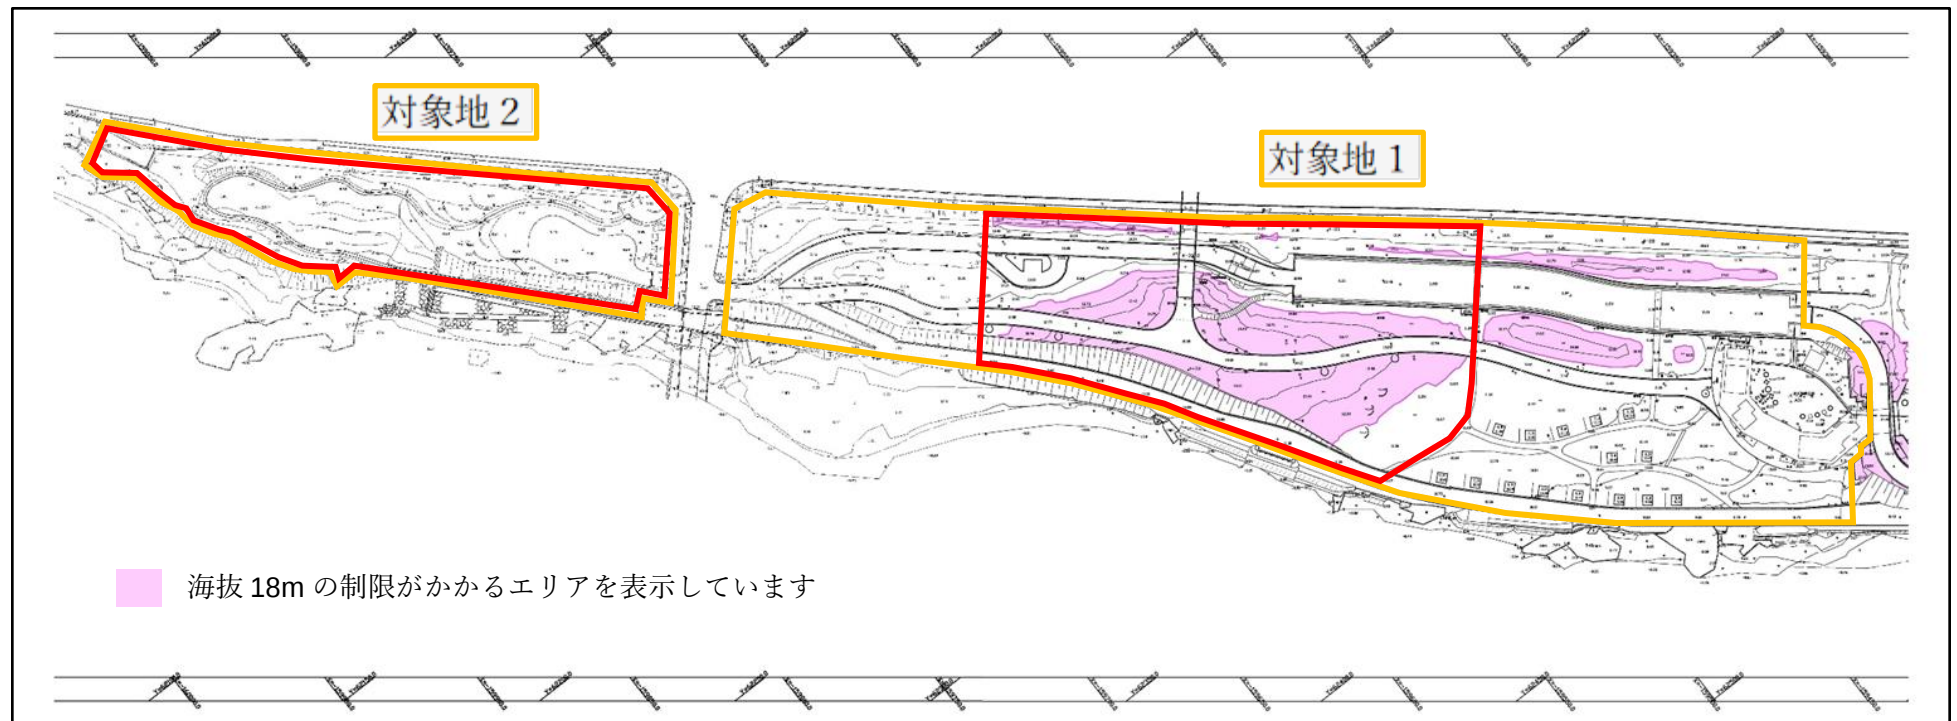
【別図 2：建築物、工作物の高さについて】

◎対象地 1：建築物、工作物の高さについては、地盤（至近の通路やプロムナードレベル）から、6 m若しくは 3 m（下図赤枠内）を超えないものとします。

◎対象地 2：建築物、工作物の高さについては、地盤（至近の通路やプロムナードレベル）から 3 mを超えないものとします。

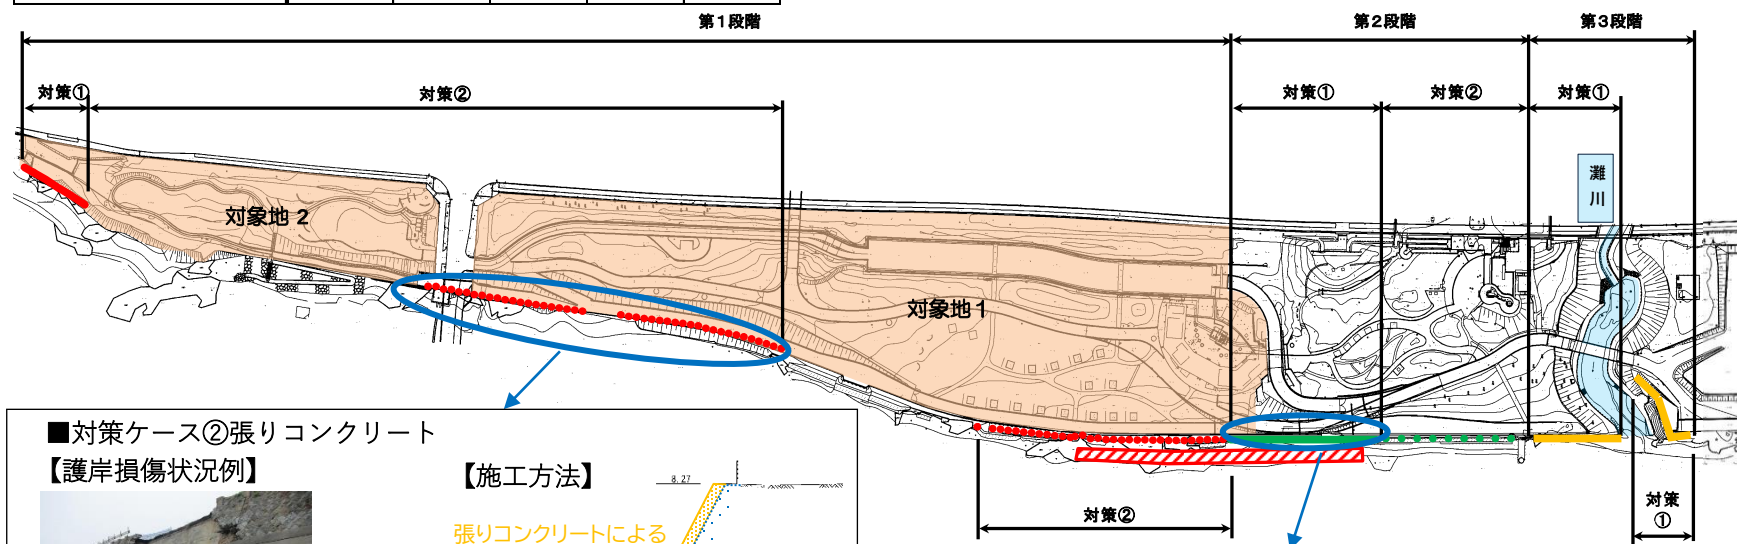
- 対策①コンクリート擁壁
- 対策②張りコンクリート・石積目地補修等
- 仮設マウンド
- 民活対象エリア

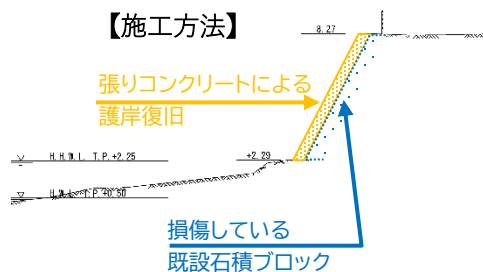
【施工方法】

■対策ケース②張りコンクリート

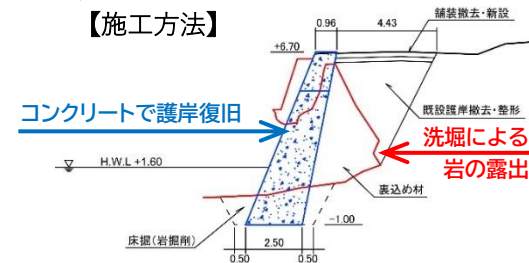
【施工方法】

■対策ケース①コンクリート擁壁

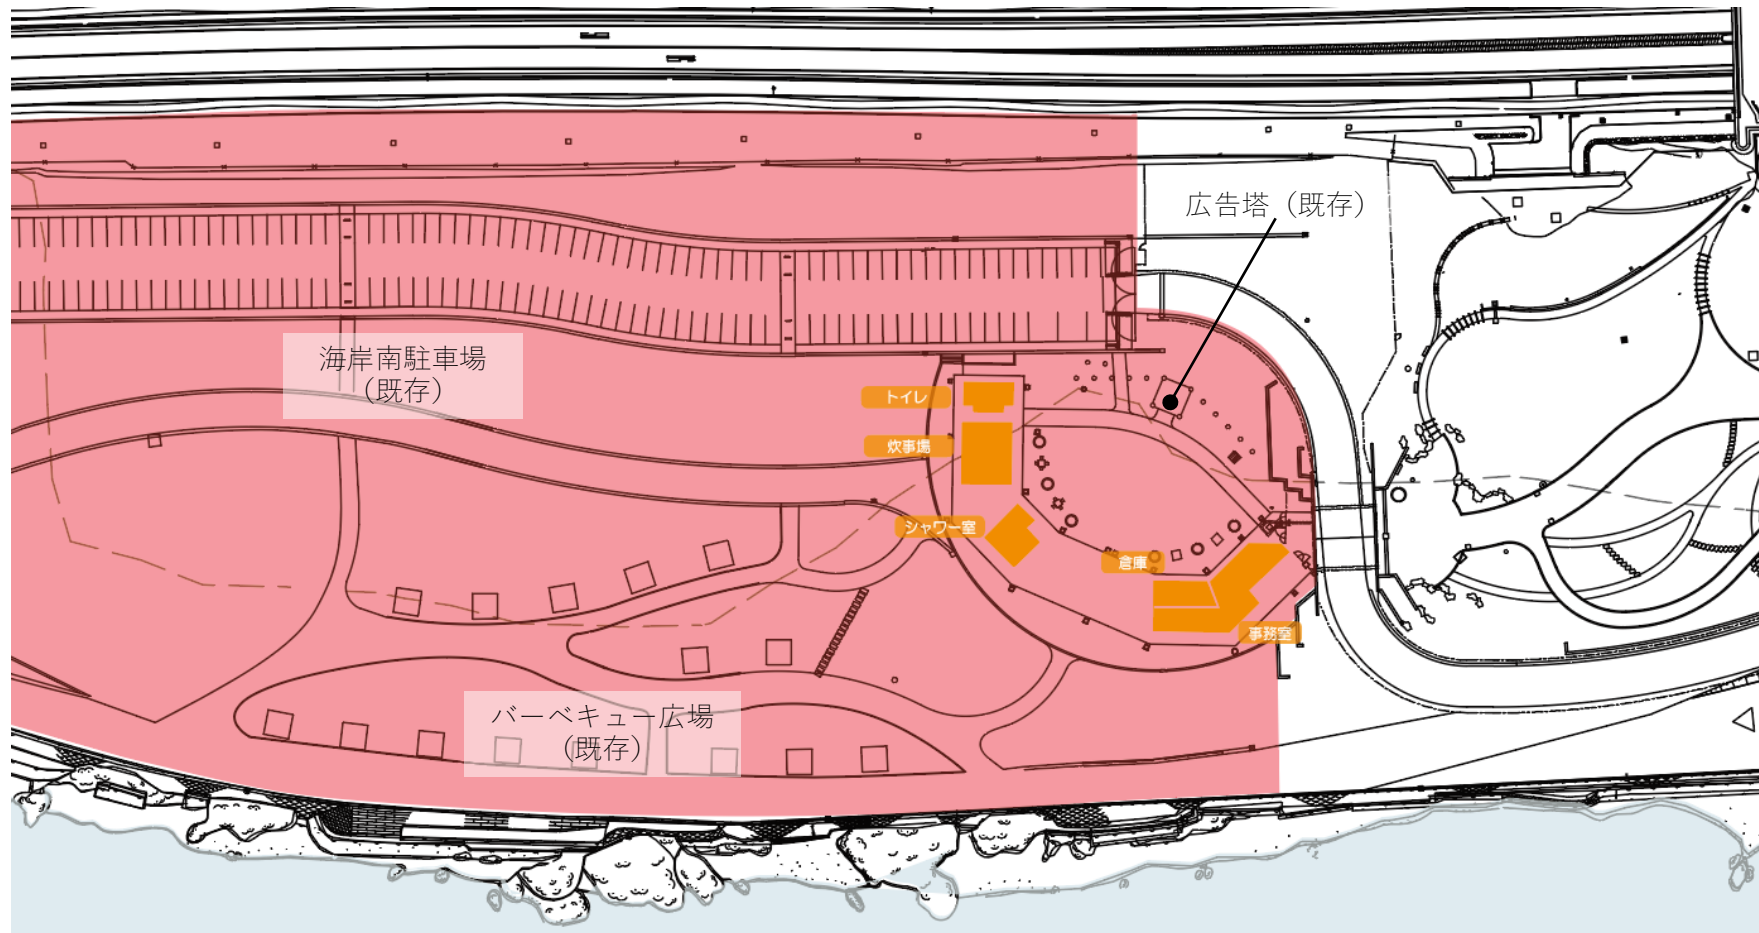
【別図5：既存海岸口ゲート棟】

：海岸口ゲート棟   ：民活対象エリア
