# 第 17 回 九頭竜川水系足羽川ダム 事業費等監理委員会資料

－足羽川ダム建設事業－

令和 5年 6月 1日

足羽川ダム工事事務所

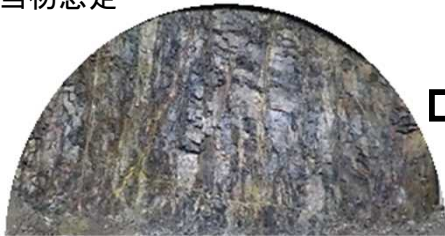
当初想定

事前の調査により想定していた  
堅硬な掘削面 (CM~CH級)

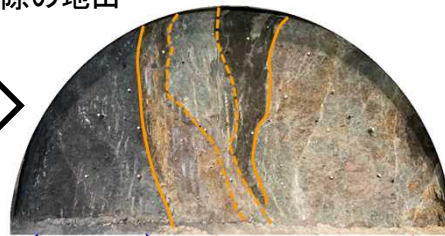
実際の地山

白色した粘土状の脆弱な  
破砕帯が出現した掘削面

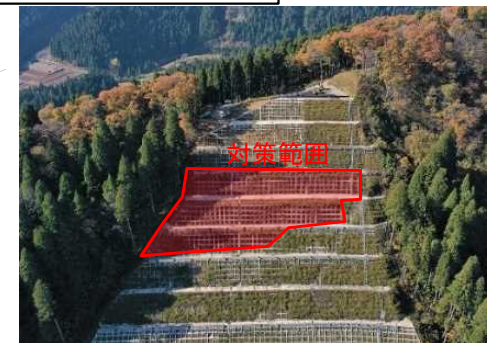
### 左岸天端以上法面地すべり対策工

- ・ダムサイト左岸天端上部の法面が、降雨に伴う地下水位上昇等の影響を受け、地すべりによる変状が発生し、地すべり対策工を実施した。

- ・ダムサイト左岸天端上部の法面において、降雨に伴う地下水位上昇等の影響を受け、地すべりによる変状が発生し、対策工に4ヶ月の時間を要した。

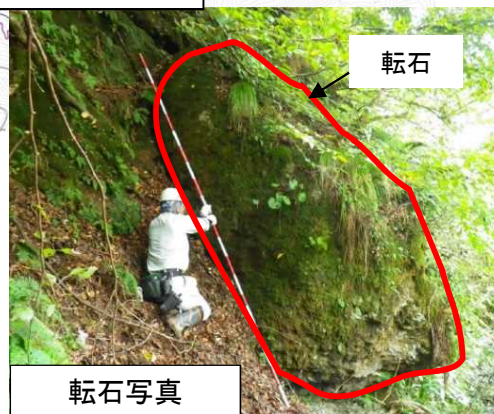
#### 標準横断面図

○令和3年6月以降着手している工区において、詳細な測量などの現地確認を行ったところ、転石が散在していることが明らかとなり、落石対策として転石除去及び落石防護柵設置を追加する必要性が生じた。

転石写真

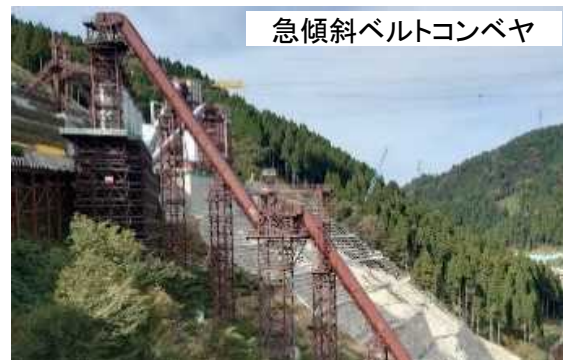
#### ■ベルトコンベヤルートの見直し

○現行計画では、ベルトコンベヤの設置は、供用前の付替道路上での施工を前提とした計画としていた。令和2年8月のダム本体着手時点において、基礎地盤における地質条件の変更や転石落石対策による進捗の遅れにより付替道路が完成していなかったため、付替道路上での施工が不可能であることからルートを変更した。ルートの変更に伴い、ベルトコンベヤの構造変更（急傾斜ベルトコンベヤ）等を行う必要が生じた。

ベルトコンベヤ  
— 変更前ルート  
— 変更後ルート

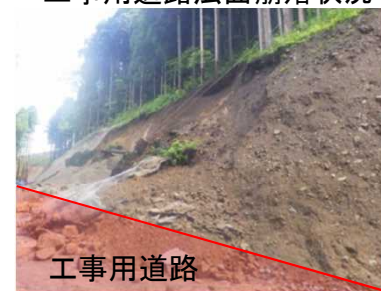
#### 工事用道路法面崩落状況

- ・ダムサイト右岸掘削を行うための工事用道路の法面が、掘削後の度重なる降雨により崩落したことで、崩落法面の復旧及び法面対策に4ヶ月の時間を要した。
