台風第21号による大雨の状況

資料4

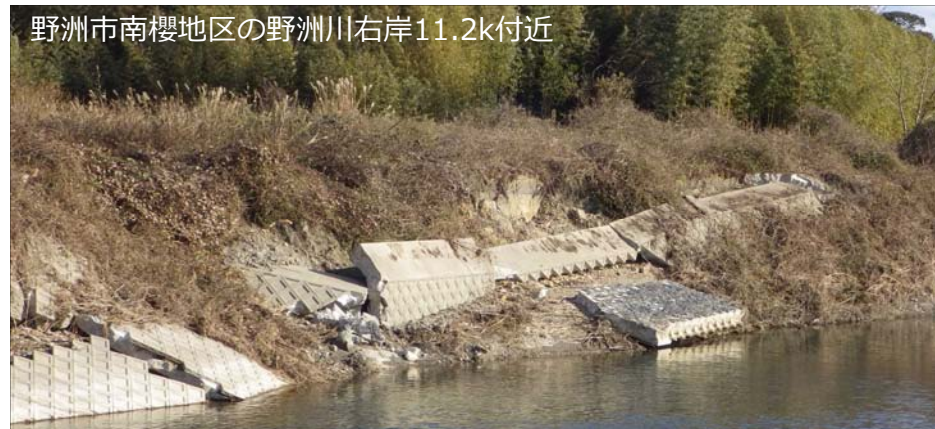
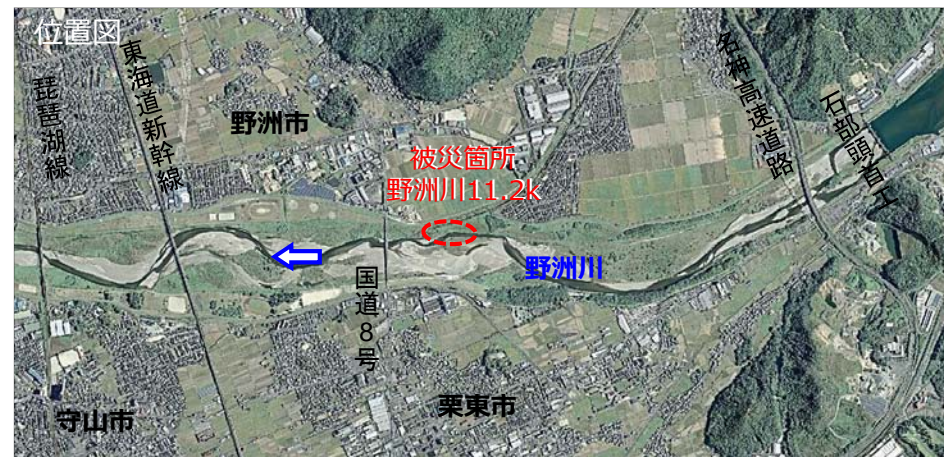
滋賀県では22日の朝から強風域に入り、野洲川流域では、21日10時から23日13時までの降水量が235ミリを記録した。野洲水位観測所では、22日の明け方から徐々に水位が上昇し、22日22時に水防団待機水位(+2.5m)を上回り、23日2時には観測水位+3.29mを記録した。この出水の影響により、野洲市南櫻地区の野洲川右岸11.2k付近の護岸ブロックが崩壊し被災した。

今回被災した野洲川右岸11.2kの護岸の本復旧までの暫定的な処置として、平成30年2月から被災箇所の保護対策(巨石設置)を実施し、洪水などからの法面の洗掘を防止します。また、平成30年の出水期明けからの本復旧工事の着手に向け、被災した箇所の護岸の詳細な検討を行い、平成31年の出水期前の本復旧工事の完成を目指しています。

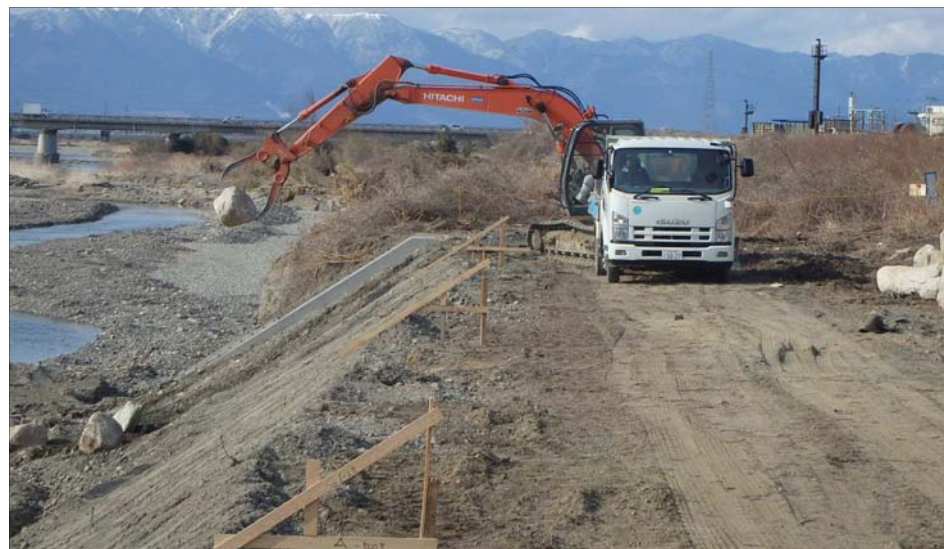
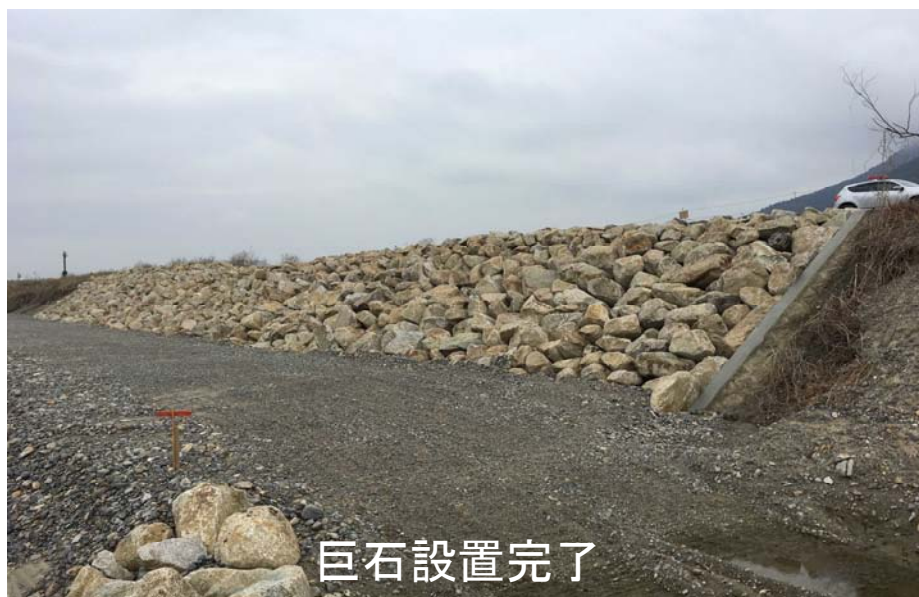
巨石設置完了

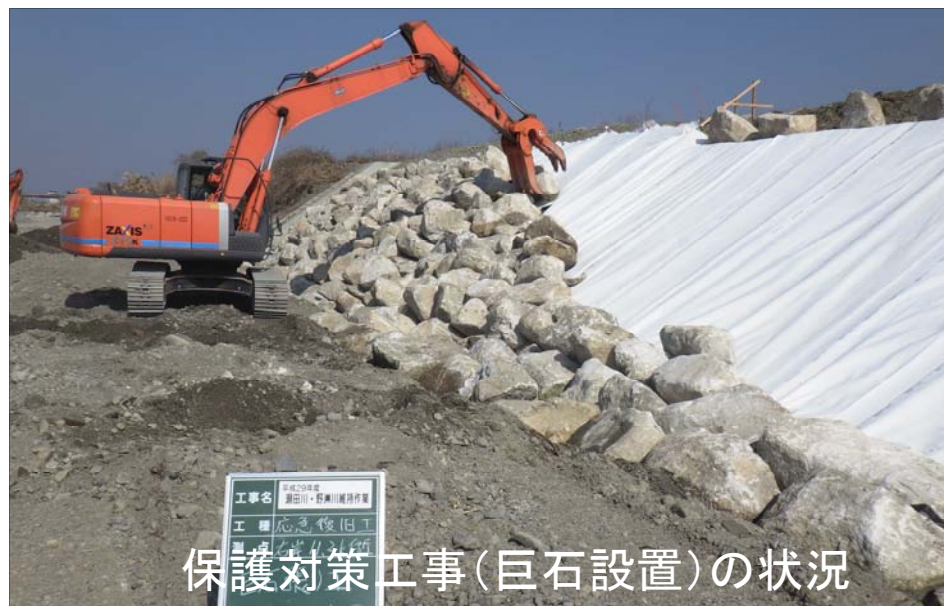
保護対策工事(巨石設置)の状況
