### 5.1.12 文化財（有形の文化財）

#### 5.1.12.1 環境影響評価の手順

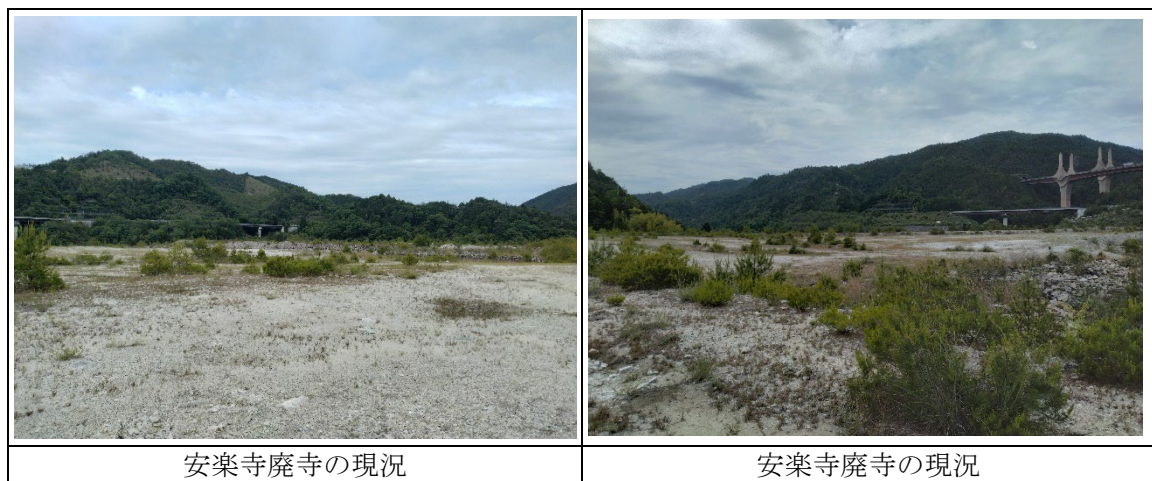
写真 5.1.12-1 安楽寺廃寺の状態

安楽寺廃寺の現状は写真 5. 1. 12-1 に示すとおり、他の公共事業で発生した土砂が仮置きされ、植生があり、痕跡等は確認できない。

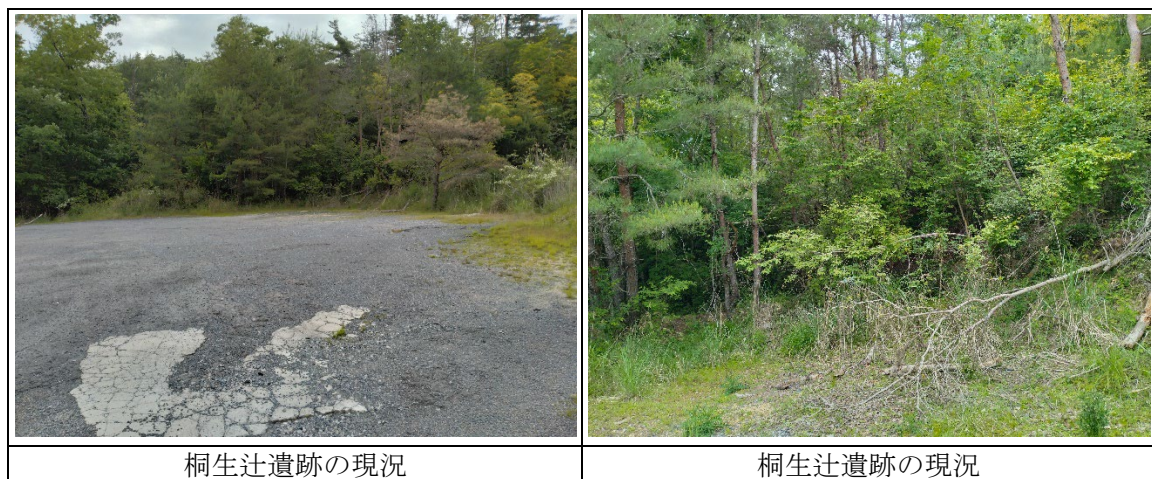
写真 5.1.12-2 桐生辻遺跡の状態

桐生辻遺跡の現状は写真 5.1.12-2 に示すとおり、現況は山林となっており、痕跡等は確認できない。
