### 5.1.9 景観（主要な眺望点及び景観資源並びに主要な眺望景観）

#### 5.1.9.1 環境影響評価の手順

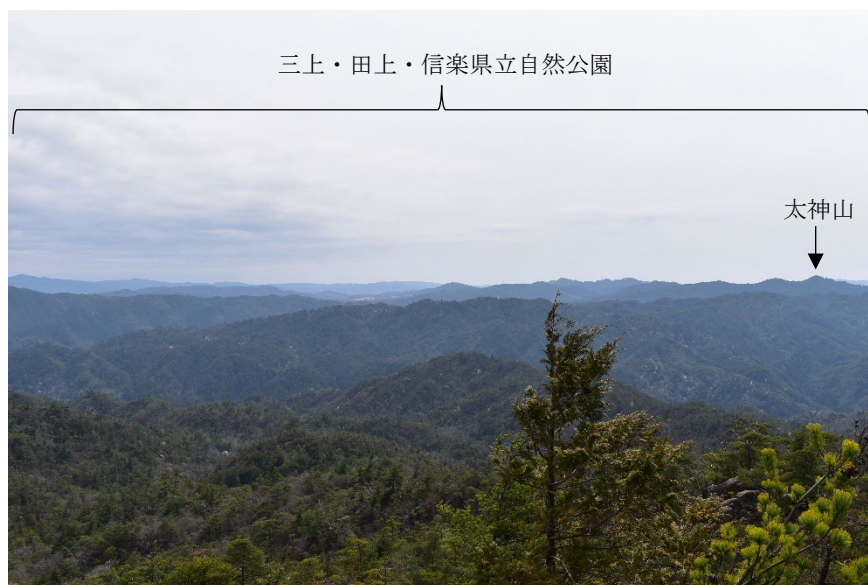
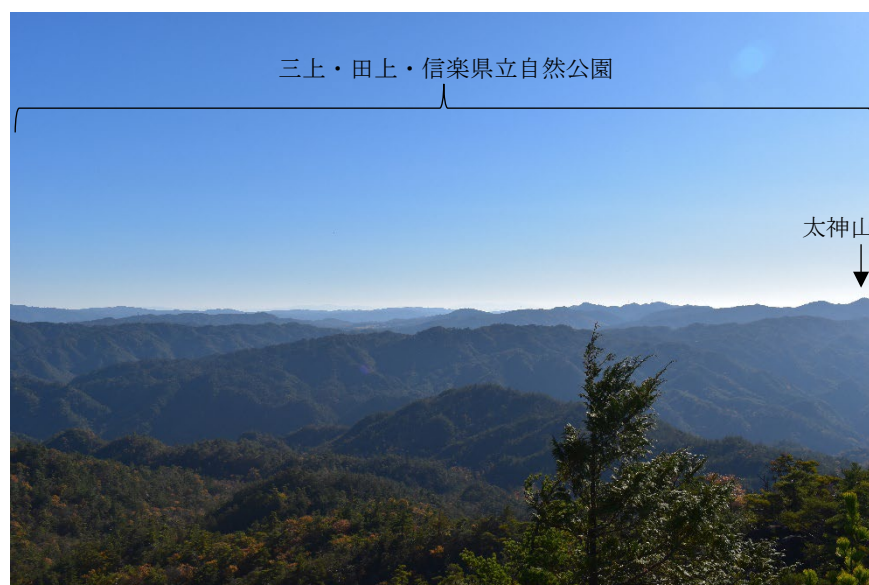
事業実施区域方向に視界が開けている粕坂線の国見岩の近くの標高約540mにある巨石上からの眺望景観の状況を写真 5.1.9-1～写真 5.1.9-4 に示す。

ダム堤体・付替道路方向の視界には「三上・田上・信楽県立自然公園」と「太神山」を望むことができる。

写真 5.1.9-1 金勝山ハイキングコースからの主要な眺望景観の状況（ダム堤体・付替道路方向、春季）

写真 5.1.9-2 金勝山ハイキングコースからの主要な眺望景観の状況（ダム堤体・付替道路方向、秋季）

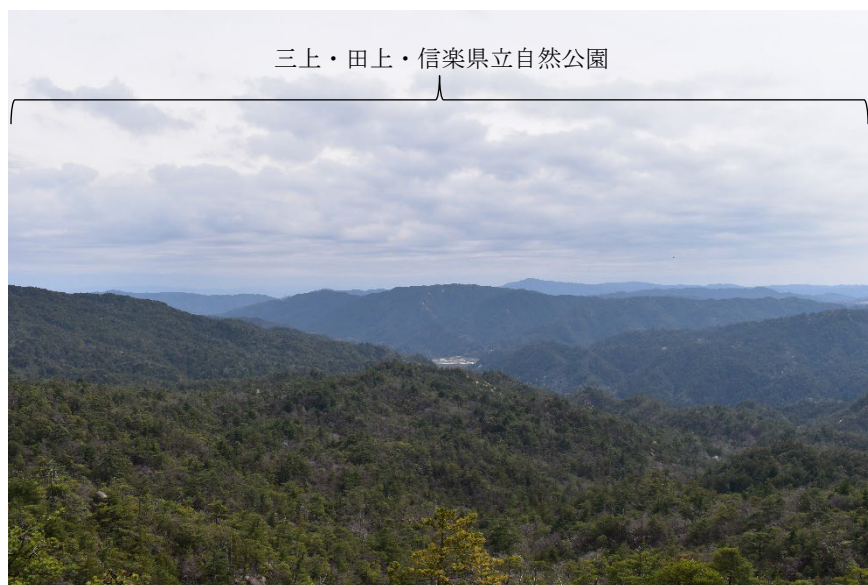
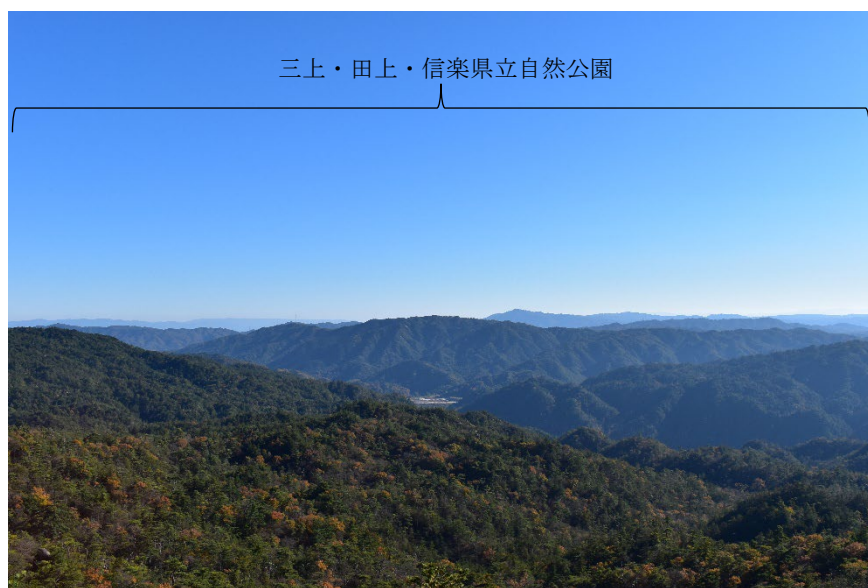
洪水調節地・付替道路方向の視界には「三上・田上・信楽県立自然公園」を望むことができる。

写真 5.1.9-3 金勝山ハイキングコースからの主要な眺望景観の状況（洪水調節地・付替道路方向、春季）

写真 5.1.9-4 金勝山ハイキングコースからの主要な眺望景観の状況（洪水調節地・付替道路方向、秋季）

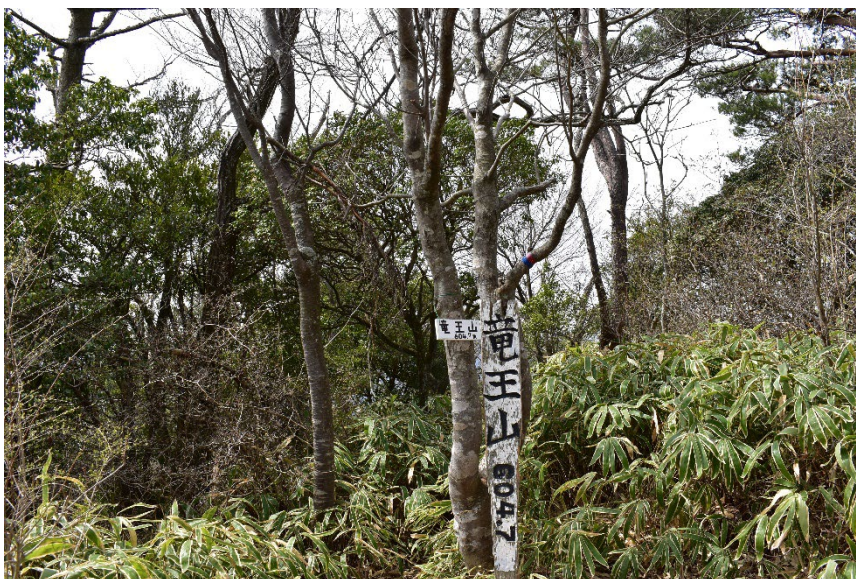
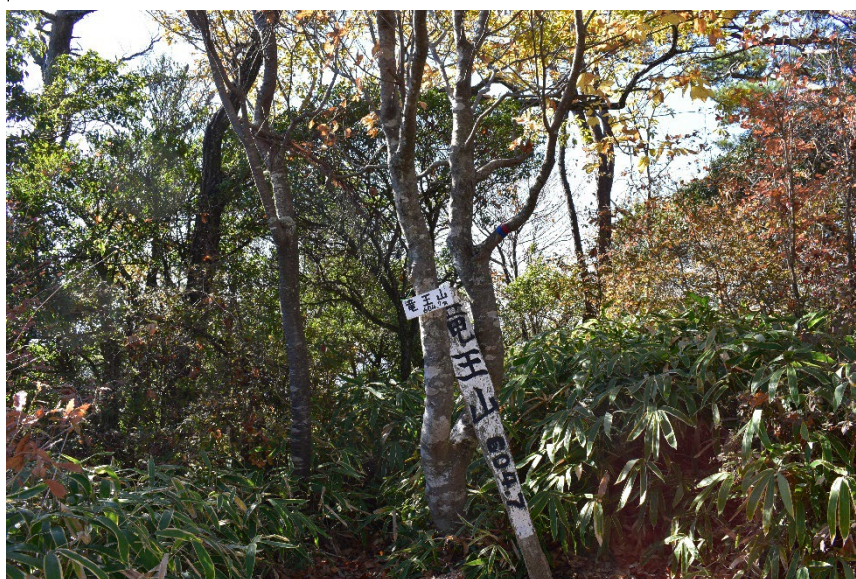
写真 5.1.9-5 竜王山（龍王山）からの主要な眺望景観の状況（ダム堤体・付替道路方向、春季）

写真 5.1.9-6 竜王山（龍王山）からの主要な眺望景観の状況（ダム堤体・付替道路方向、秋季）

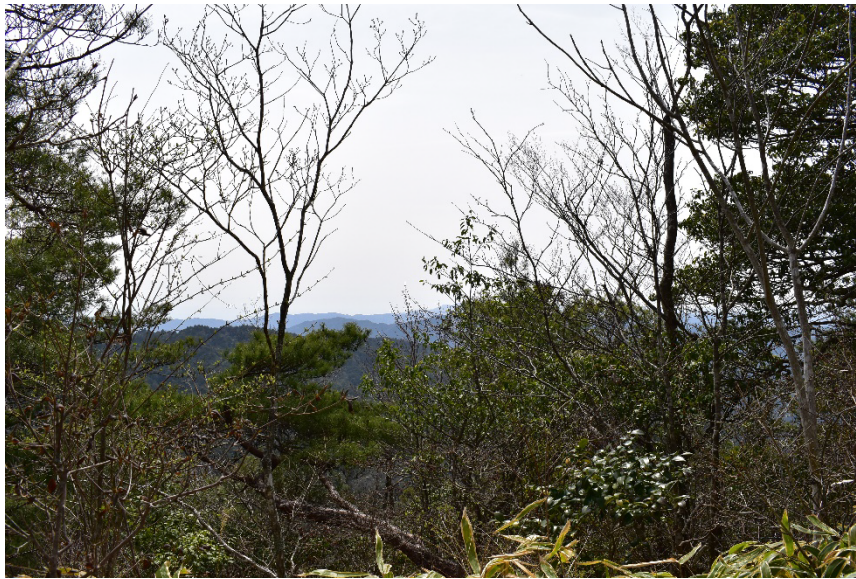
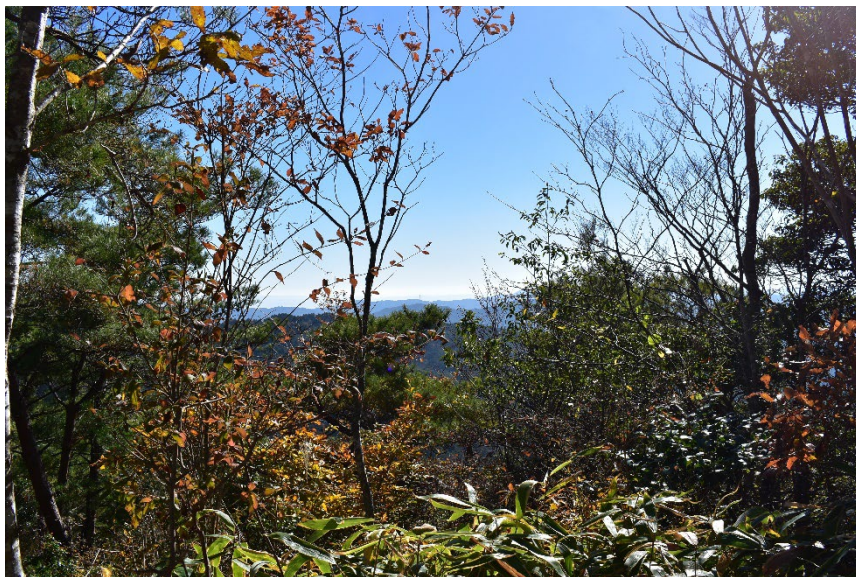
洪水調節地・付替道路方向の視界は樹木によりおおわれているため、洪水調節地・付替道路方向にある「三上・田上・信楽県立自然公園」を望むことができない。

写真 5.1.9-7 竜王山（龍王山）からの主要な眺望景観の状況（洪水調節地・付替道路方向、春季）

写真 5.1.9-8 竜王山（龍王山）からの主要な眺望景観の状況（洪水調節地・付替道路方向、秋季）

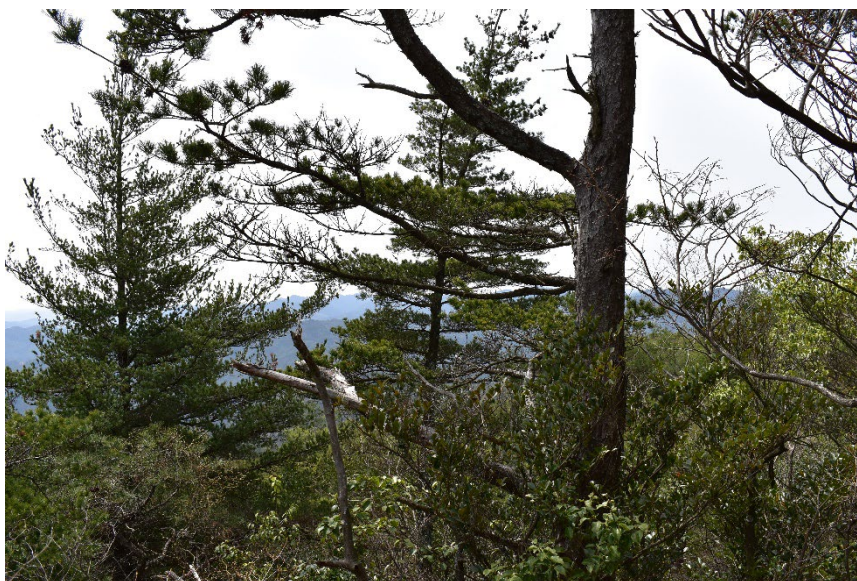
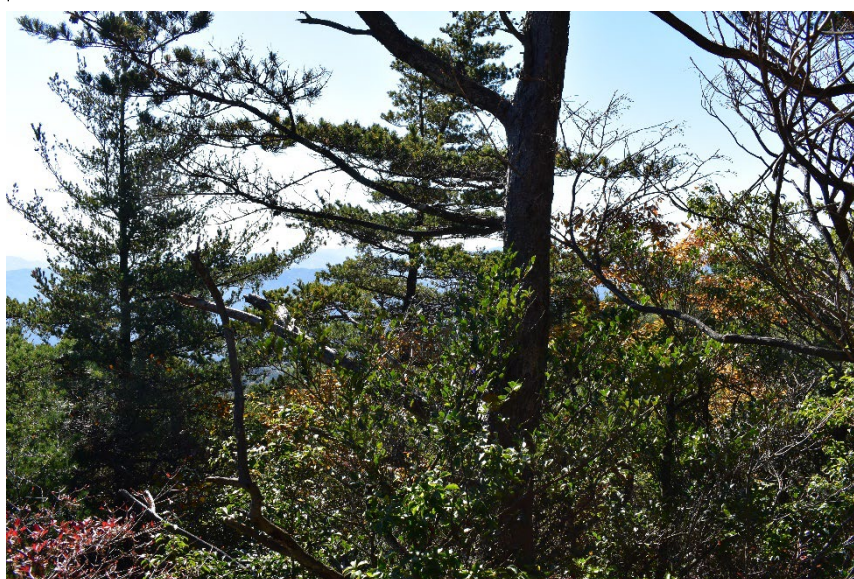
ダム堤体・付替道路方向の視界は樹木によりおおわれているため、ダム堤体・付替道路方向にある「三上・田上・信楽県立自然公園」を望むことができない。

写真 5.1.9-9 茶沸観音からの主要な眺望景観の状況（ダム堤体・付替道路方向、春季）

写真 5.1.9-10 茶沸観音からの主要な眺望景観の状況（ダム堤体・付替道路方向、秋季）

茶沸観音からの眺望景観の状況を写真 5.1.9-9～写真 5.1.9-12 に示す。

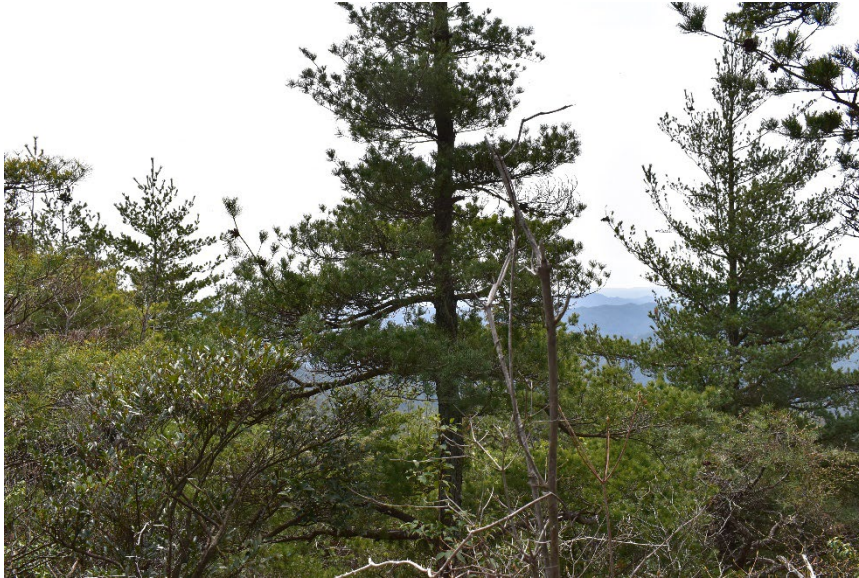
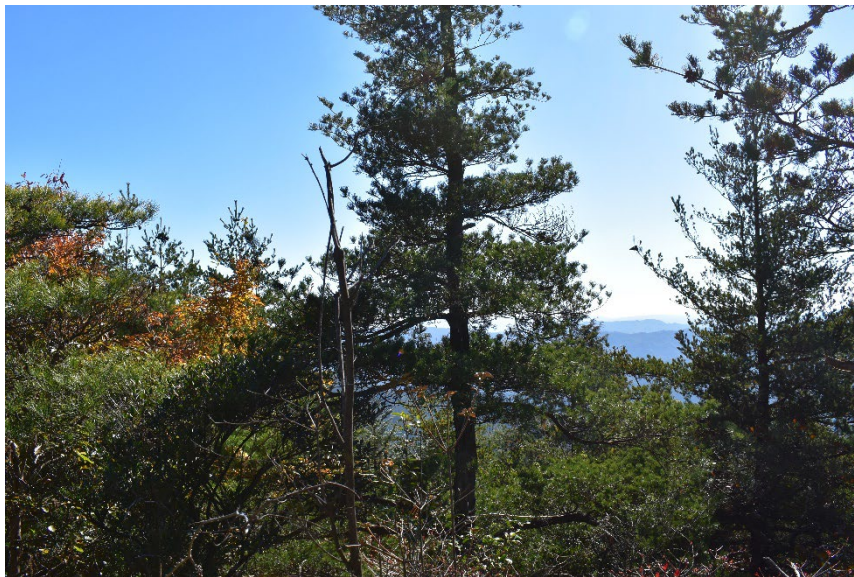
洪水調節地・付替道路方向の視界は樹木によりおおわれているため、洪水調節地・付替道路方向にある「三上・田上・信楽県立自然公園」を望むことができない。

写真 5.1.9-11 茶沸観音からの主要な眺望景観の状況（洪水調節地・付替道路方向、春季）

写真 5.1.9-12 茶沸観音からの主要な眺望景観の状況（洪水調節地・付替道路方向、秋季）

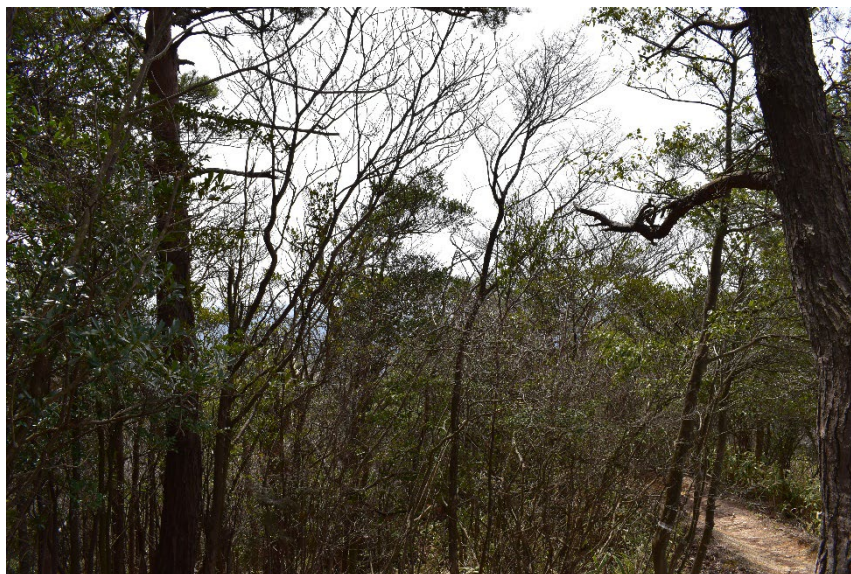
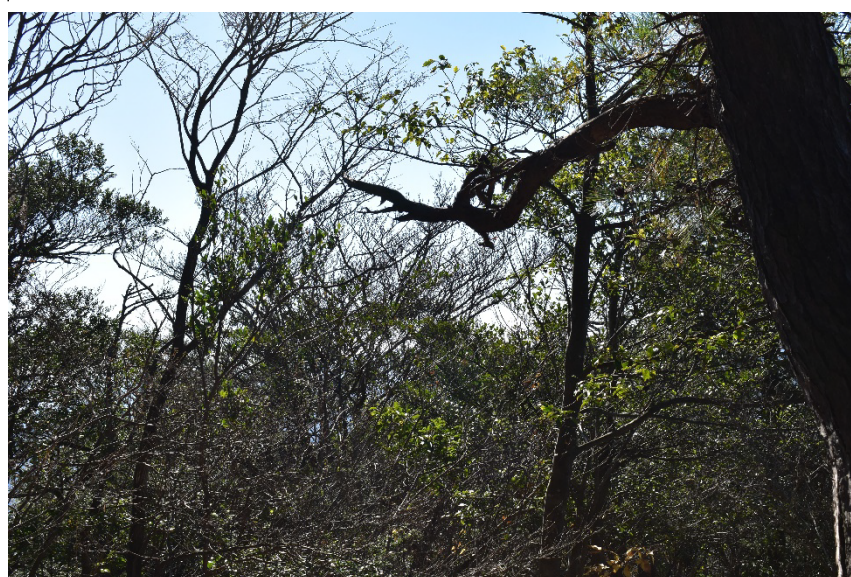
ダム堤体・付替道路方向の視界は樹木によりおおわれているため、ダム堤体・付替道路方向にある「三上・田上・信楽県立自然公園」を望むことができない。

写真 5.1.9-13 白石峰からの主要な眺望景観の状況（ダム堤体・付替道路方向、春季）

写真 5.1.9-14 白石峰からの主要な眺望景観の状況（ダム堤体・付替道路方向、秋季）

白石峰からの眺望景観の状況を写真 5.1.9-13～写真 5.1.9-16 に示す。

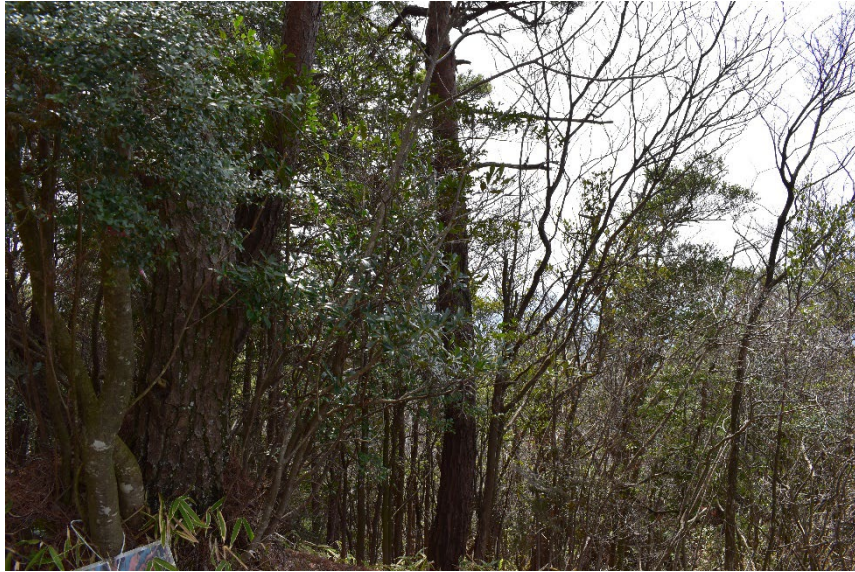
洪水調節地・付替道路方向の視界は樹木によりおおわれているため、洪水調節地・付替道路方向にある「三上・田上・信楽県立自然公園」を望むことができない。

写真 5. 1. 9-15 白石峰からの主要な眺望景観の状況（洪水調節地・付替道路方向、春季）

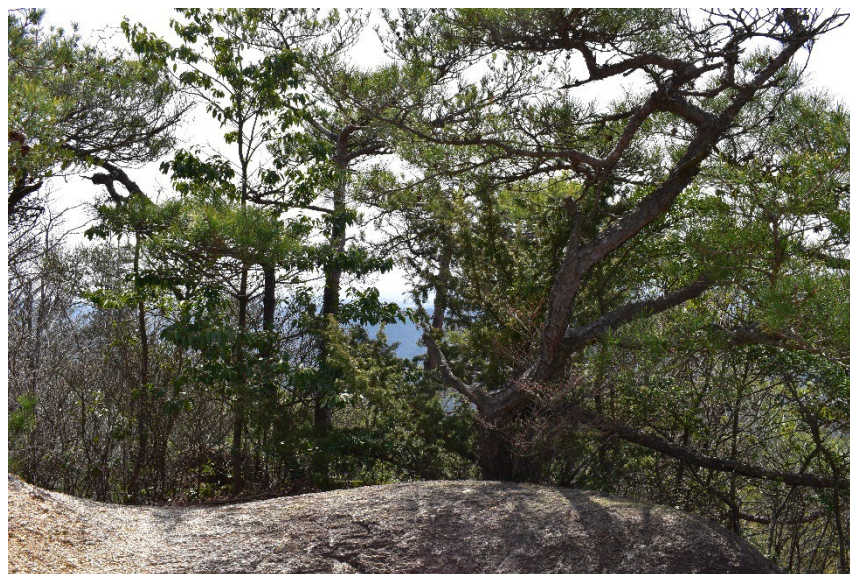
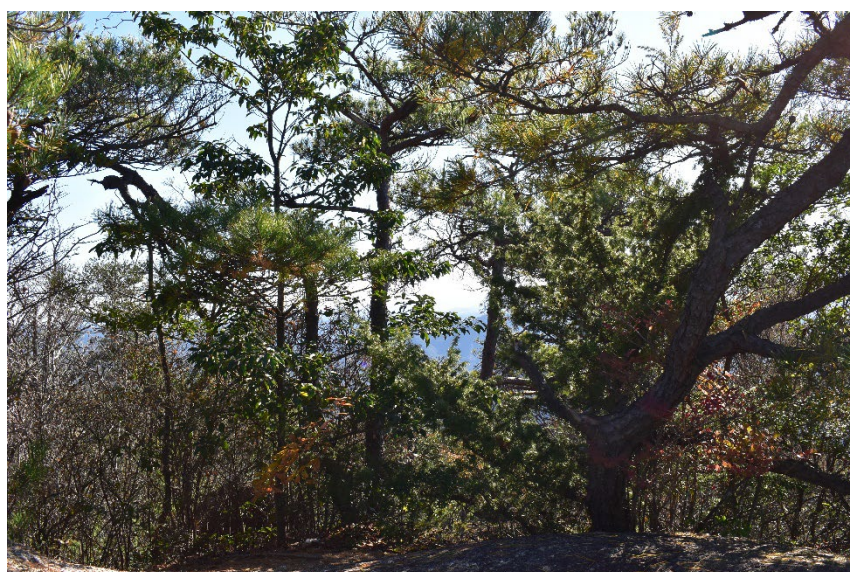
ダム堤体・付替道路方向の視界は樹木によりおおわれているため、ダム堤体・付替道路方向にある「三上・田上・信楽県立自然公園」を望むことができない。

写真 5.1.9-17 国見岩からの主要な眺望景觀の状況（ダム堤体・付替道路方向、春季）

写真 5.1.9-18 国見岩からの主要な眺望景觀の状況（ダム堤体・付替道路方向、秋季）

国見岩からの眺望景觀の状況を写真 5.1.9-17～写真 5.1.9-20 に示す。

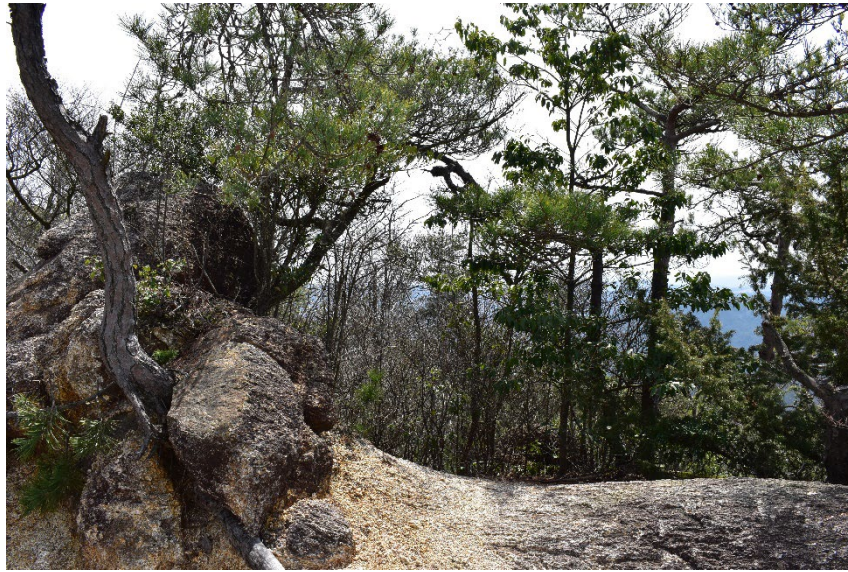
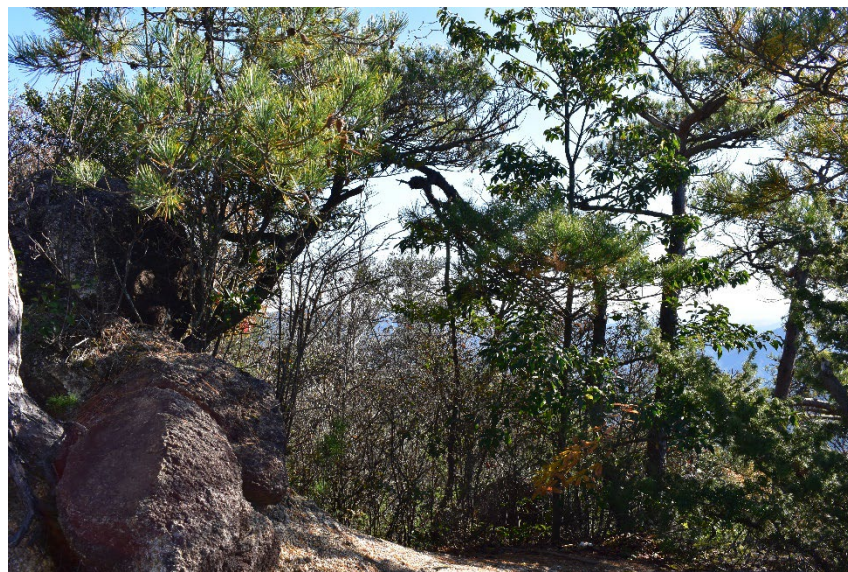
洪水調節地・付替道路方向の視界は樹木によりおおわれているため、洪水調節地・付替道路方向にある「三上・田上・信楽県立自然公園」を望むことができない。

写真 5. 1. 9-19 国見岩からの主要な眺望景観の状況（洪水調節地・付替道路方向、春季）

写真 5. 1. 9-20 国見岩からの主要な眺望景観の状況（洪水調節地・付替道路方向、秋季）

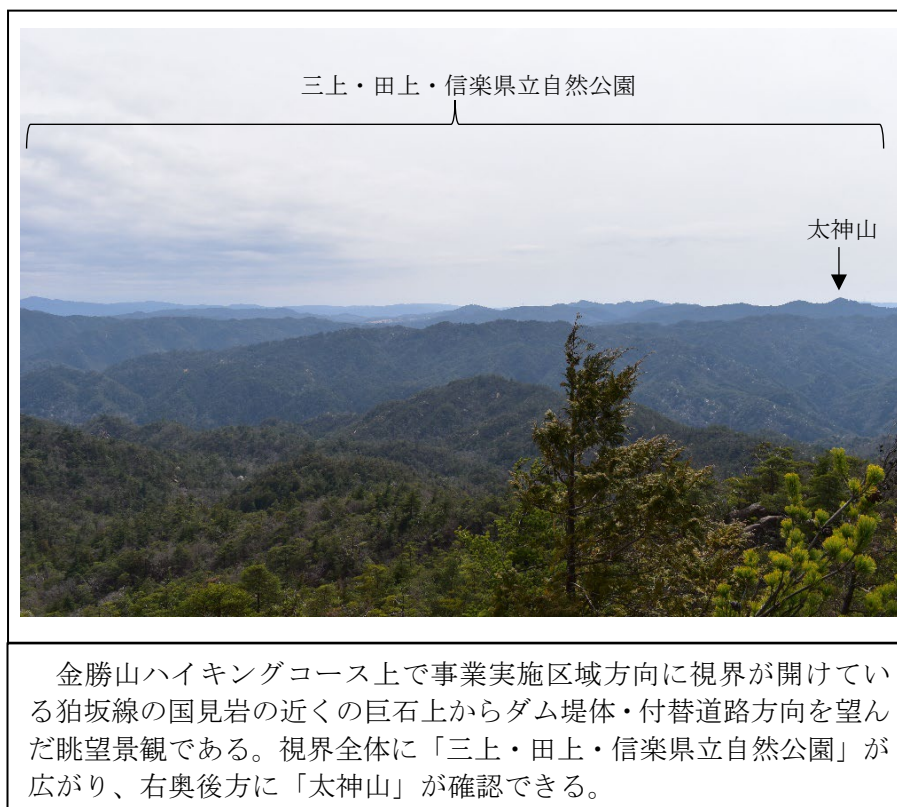
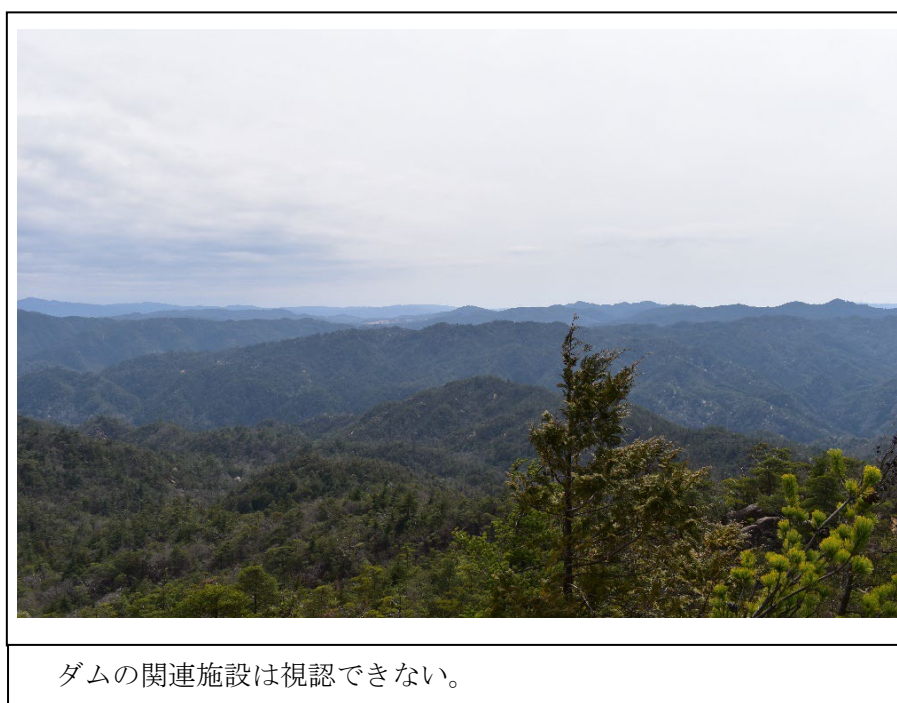
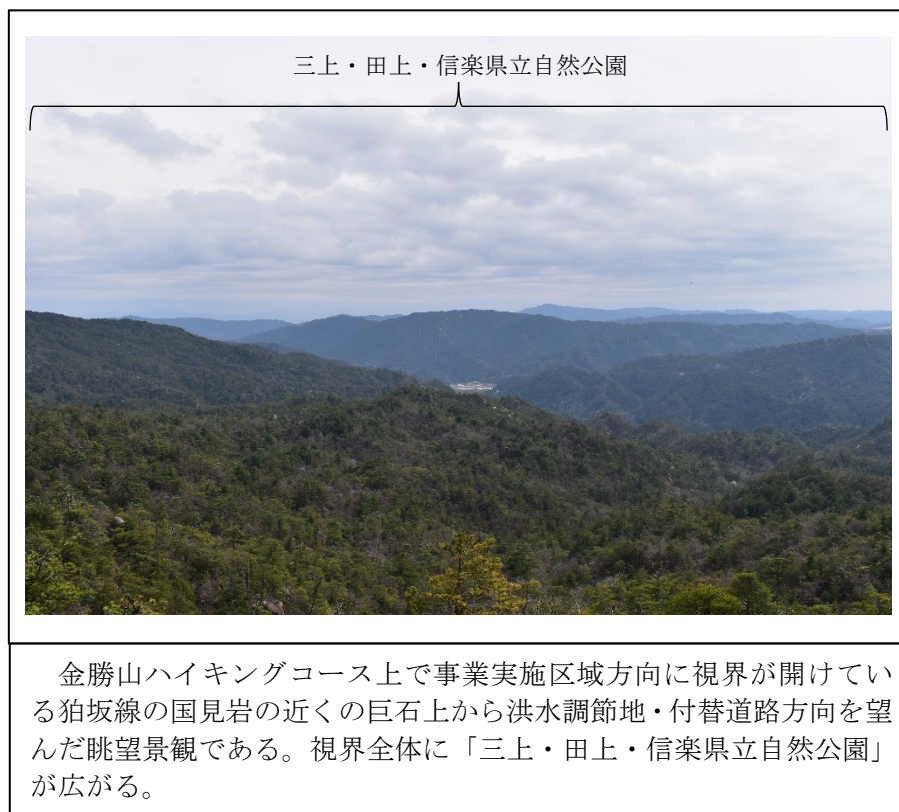
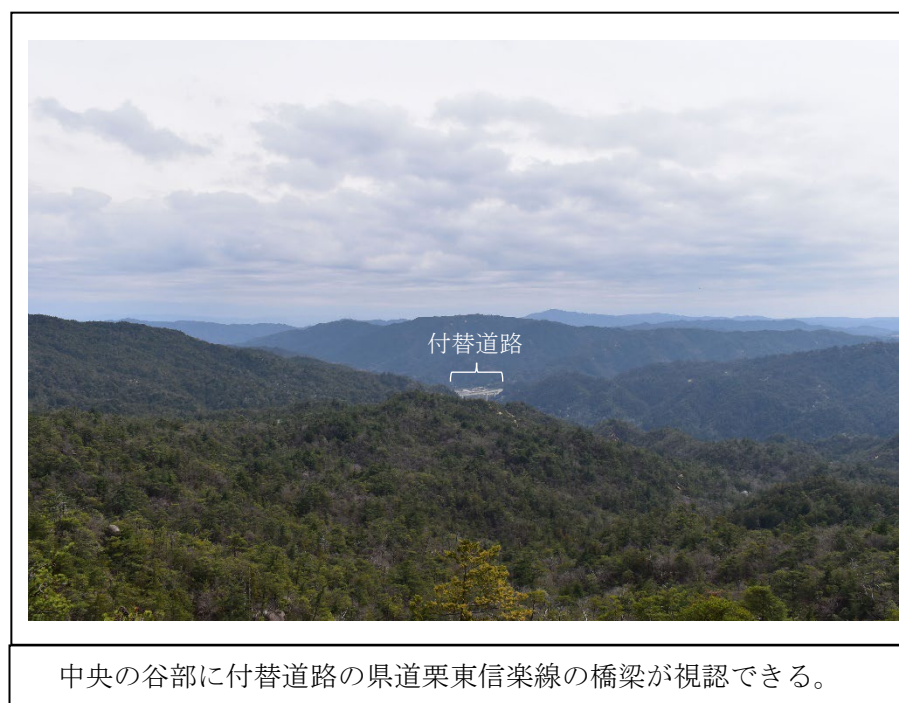
金勝山ハイキングコース上で事業実施区域方向に視界が開けている粕坂線の国見岩の近くの巨石上からの春季の現況の眺望景観を写真 5.1.9-21 及び写真 5.1.9-23 に、ダム供用後の眺望景観（フォトモンタージュ）の状況を写真 5.1.9-22 及び写真 5.1.9-24 に示す。

写真 5. 1. 9-21 金勝山ハイキングコースからの現況の眺望景観の状況（ダム堤体・付替道路方向 春季）

写真 5. 1. 9-22 金勝山ハイキングコースからのダム供用後の眺望の状況（ダム堤体・付替道路方向 春季）

写真 5. 1. 9-23 金勝山ハイキングコースからの現況の眺望景観の状況（洪水調節地・付替道路方向 春季）

写真 5. 1. 9-24 金勝山ハイキングコースからのダム供用後の眺望の状況（洪水調節地・付替道路方向 春季）

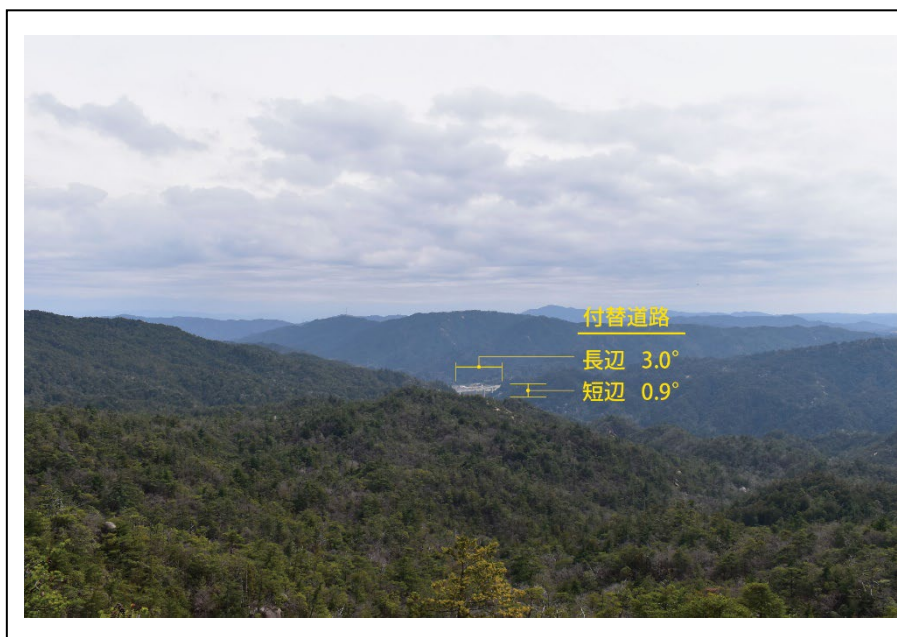
ダム供用後の眺望景観における影響要因の視角の程度（春季）を表 5.1.9-10 及び写真 5.1.9-25～写真 5.1.9-26 に示す。

金勝山ハイキングコースからダム堤体・付替道路方向の視野には、ダムの関連施設を視認することができない。また、洪水調節地・付替道路方向の視野に、付替道路の一部が視認できる。付替道路の長辺は 3.0 度、短辺は 0.9 度である。

写真 5. 1. 9-25 金勝山ハイキングコースからのダム供用後の眺望景観における視角の程度  
(ダム堤体・付替道路方向 春季)

写真 5. 1. 9-26 金勝山ハイキングコースからのダム供用後の眺望景観における視角の程度  
(洪水調節地・付替道路方向 春季)

| 項目 | 主要な眺望景観（金勝山ハイキングコースからの眺望） |
|---|---|
| 環境保全措置案 | ・ 構造物の低明度及び低彩度の色彩の採用 |
| 環境保全措置の実施の内容 | ・ 付替道路の橋梁について、低明度及び低彩度の色彩を採用する。 |

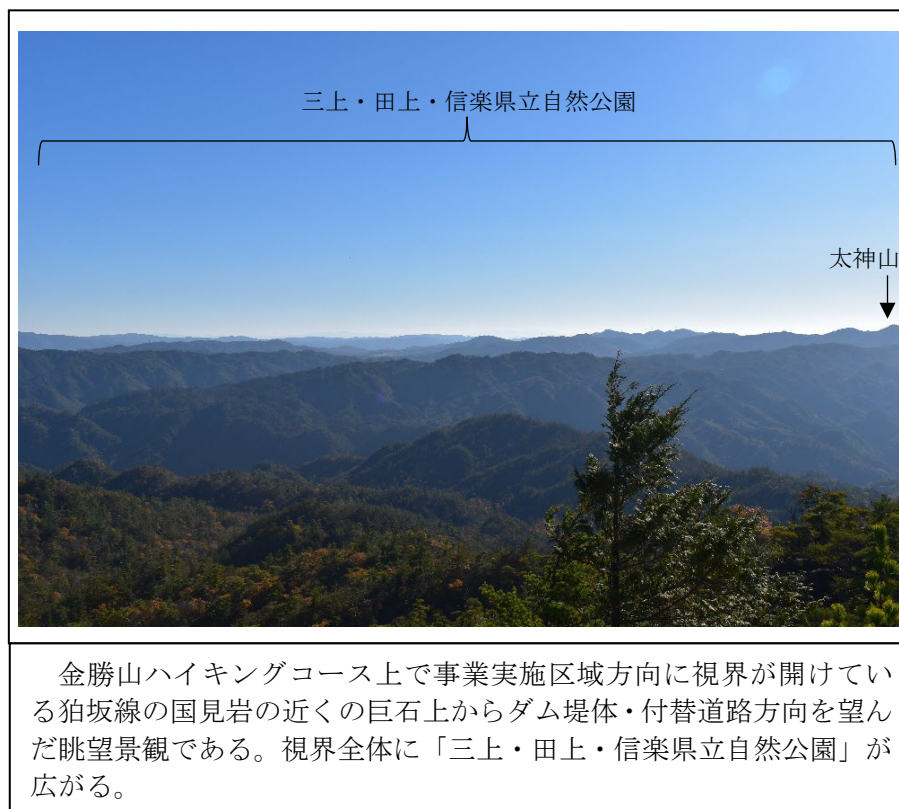
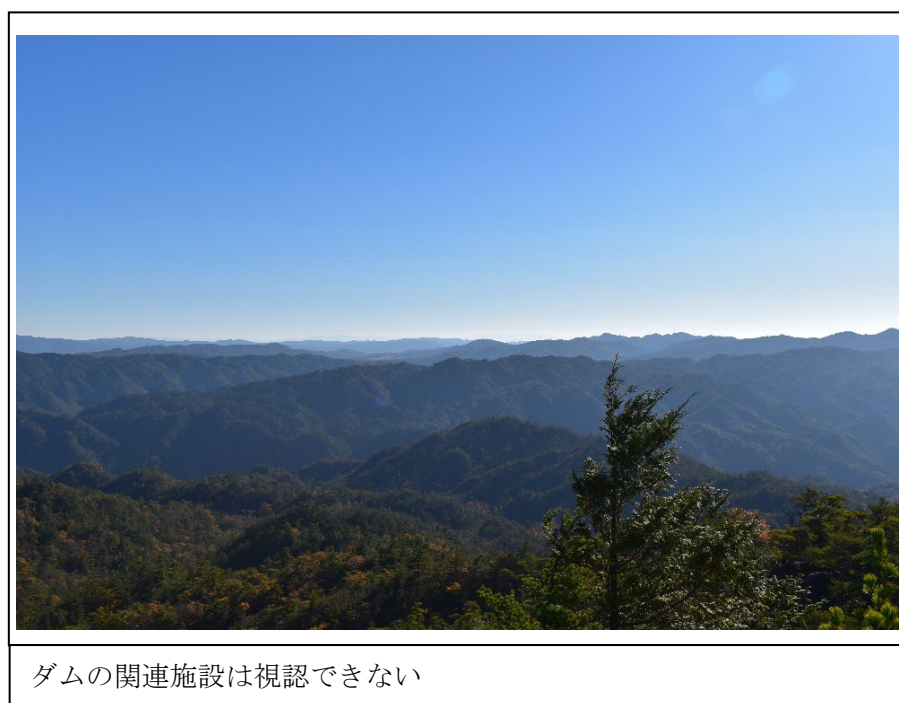
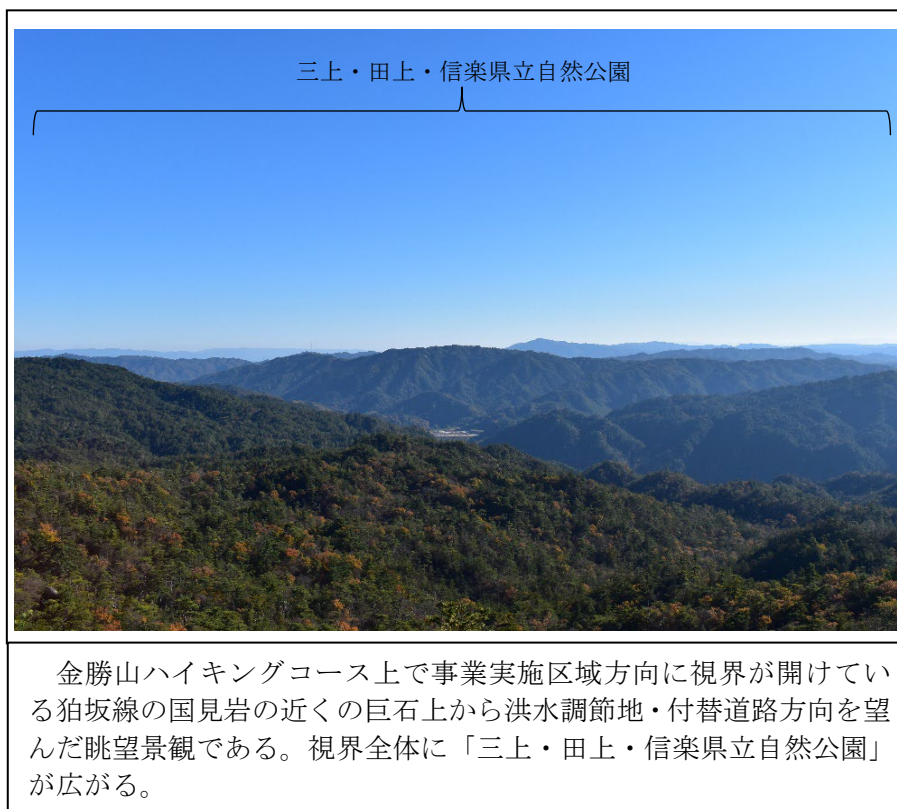
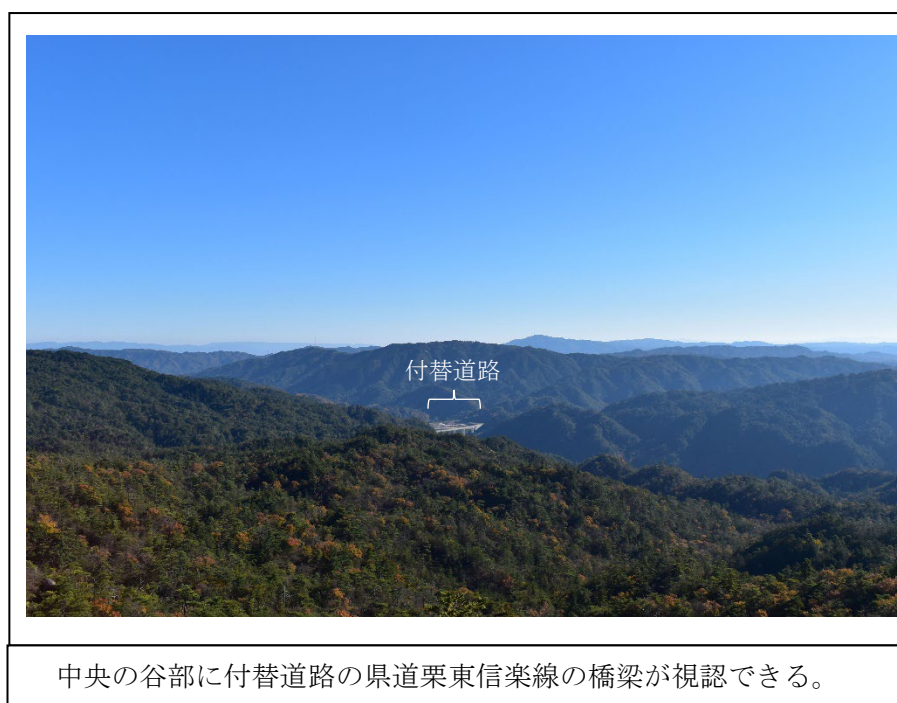
金勝山ハイキングコース上で事業実施区域方向に視界が開けている狛坂線の国見岩の近くの巨石上からの秋季の現況の眺望景観を写真 5.1.9-27 及び写真 5.1.9-29 に、ダム供用後の眺望景観（フォトモンタージュ）の状況を写真 5.1.9-28 及び写真 5.1.9-30 に示す。

写真 5. 1. 9-27 金勝山ハイキングコースからの現況の眺望景観の状況（ダム堤体・付替道路方向 秋季）

写真 5. 1. 9-28 金勝山ハイキングコースからのダム供用後の眺望の状況（ダム堤体・付替道路方向 秋季）

写真 5. 1. 9-29 金勝山ハイキングコースからの現況の眺望景観の状況（洪水調節地・付替道路方向 秋季）

写真 5. 1. 9-30 金勝山ハイキングコースからのダム供用後の眺望の状況（洪水調節地・付替道路方向 秋季）

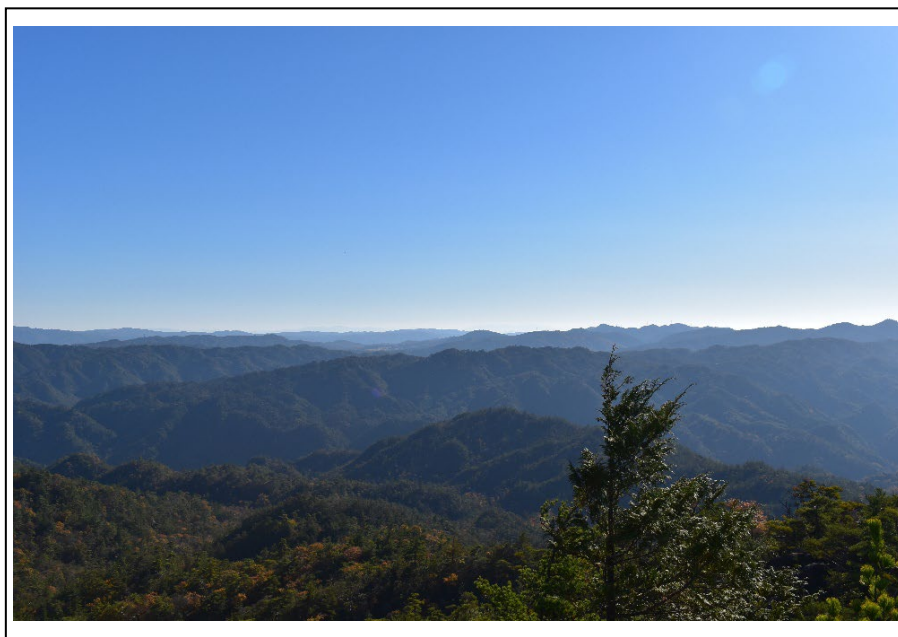
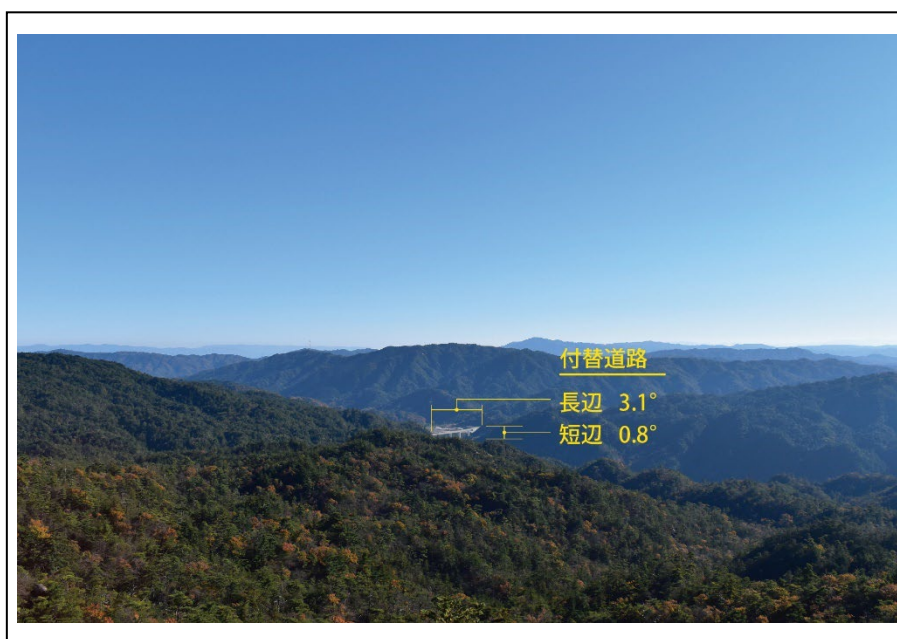
ダム供用後の眺望景観における影響要因の視角の程度（秋季）を表 5.1.9-11 及び写真 5.1.9-31～写真 5.1.9-32 に示す。

金勝山ハイキングコースからダム堤体・付替道路方向の視野には、ダムの関連施設を視認することができない。また、洪水調節地・付替道路方向の視野に、付替道路の一部が視認できる。付替道路の長辺は 3.1 度短辺は 0.8 度である。

写真 5. 1. 9-31 金勝山ハイキングコースからの植生が回復したと考えられる時点の  
眺望景観における視角の程度（ダム堤体・付替道路方向 秋季）

写真 5. 1. 9-32 金勝山ハイキングコースからの植生が回復したと考えられる時点の  
眺望景観における視角の程度（洪水調節地・付替道路方向 秋季）
