# II 河川事業

## 1. 由良川の概要

### 3. 由良川水系河川整備計画

## 4. 河川事業

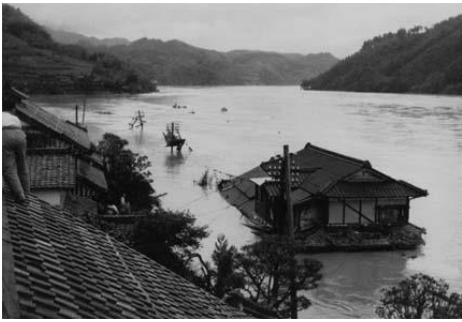
S28 山麓間の浸水

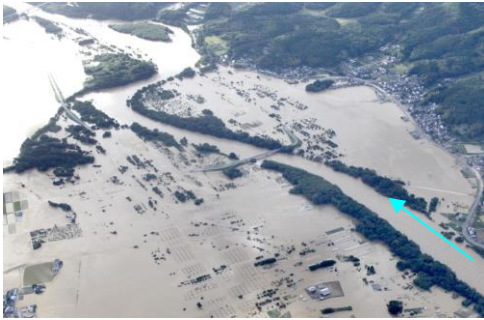
H25T18 福知山市(前田・川北地先)

その後、平成 25 年 9 月の台風第 18 号洪水で大きな被害が発生したことを受け、平成 16 年及び平成 25 年の洪水で 2 度浸水した区間を「緊急対策特定区間」とし、河川整備計画の整備内容を概ね 10 年間の緊急的な治水対策として前倒して実施し、令和 4 年 3 月に完了しました。

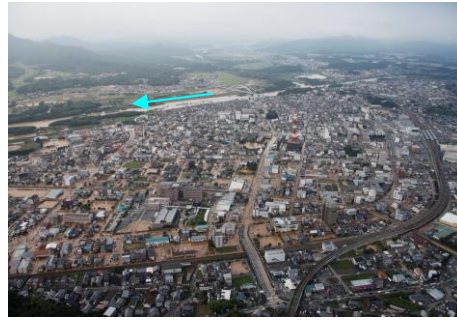
H26 福知山市街

平成 26 年 8 月洪水は、福知山市街地を中心とした豪雨で、福知山観測所において 2 日間 335mm という観測史上最大の降雨となり、基準地点福知山観測所で最高水位 6.48m を記録しました。

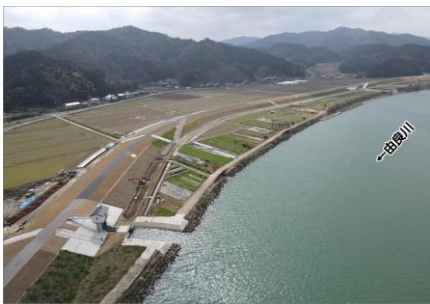
輪中堤(舞鶴市下東地区)

由良川下流部は山間の狭い平地に集落が点在していることから、水防災対策（輪中堤、宅地嵩上げ）を実施しました。平成 28 年度から本格的に実施していた輪中堤は令和 2 年 5 月に概成し、宅地嵩上げは令和 2 年 3 月に対象となる全ての地権者と国との補償契約が完了しました。今後は各戸の嵩上げの状況を定期的に確認していきます。

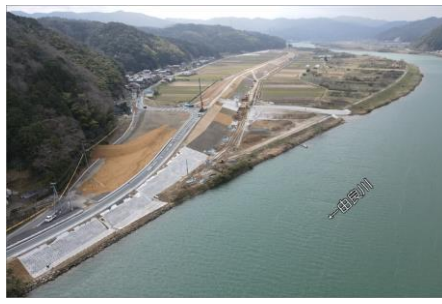
輪中堤(舞鶴市三日市地区)

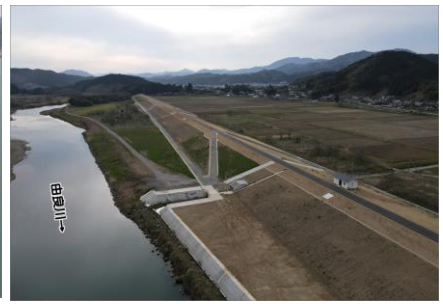
輪中堤(福知山市阿良須地区)

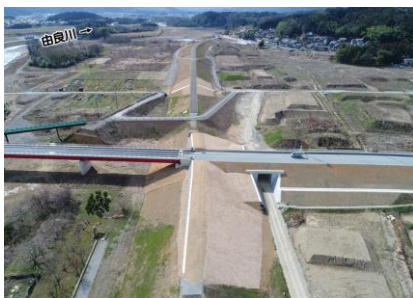
連続堤(福知山市川北地区)

由良川中流部は背後の綾部市、福知山市の市街地が氾濫原となることから連続堤を整備することとし、平成 25 年台風第 18 号洪水が流下出来るよう河道掘削を実施しました。令和 3 年度には由良川左岸、川北橋下流の前田地区で連続堤が完成し、令和 4 年 3 月に緊急的な治水対策が完了しました。

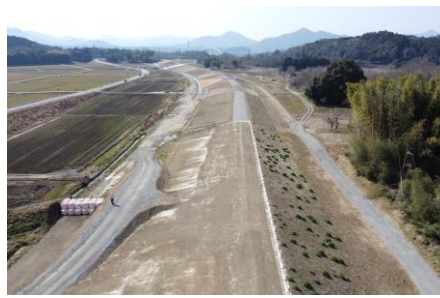
連続堤(福知山市前田地区)

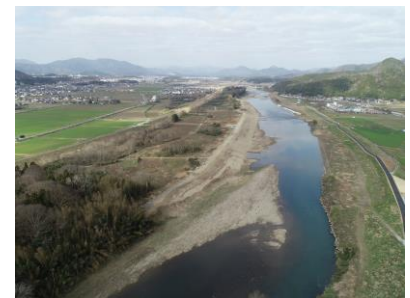
河道掘削(福知山市前田地区)

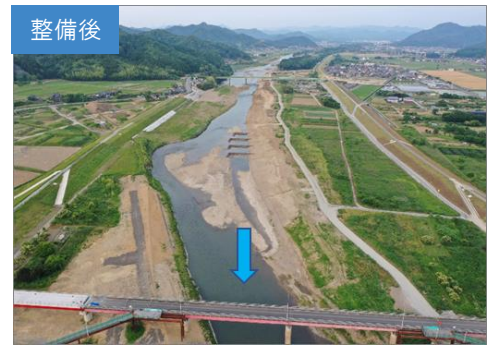
樹木伐採(福知山市戸田地区)

「防災・減災、国土強靱化のための3か年緊急対策」として、河道掘削や樹木伐採等を3年間（平成30年度～令和2年度）で集中的に実施しました。令和3年度より、新たに、「防災・減災、国土強靱化のための5か年加速化対策」として、堤防整備や河道掘削等を計画的に進めていきます。

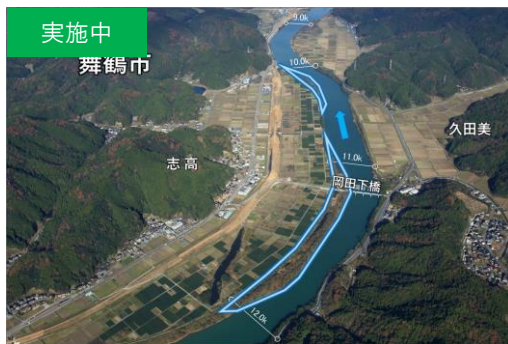
河道掘削(舞鶴市志高地区)

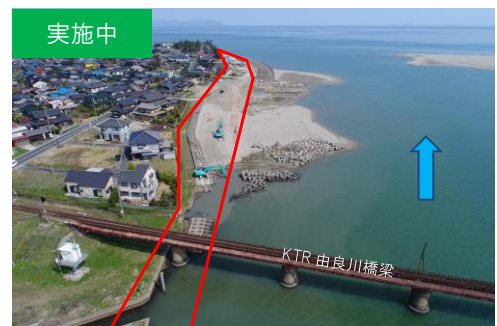
堤防整備(宮津市由良地区)

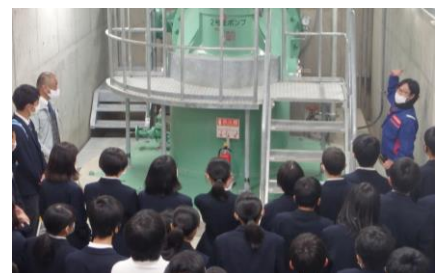
弘法川排水機場の施設案内の様子

国は、床上浸水対策特別緊急事業により、荒河排水機場（ポンプ  $3\text{m}^3/\text{s}$  増強）【平成 28 年完成】、法川排水機場（ポンプ  $15\text{m}^3/\text{s}$  増強）【令和元年完成】、弘法川排水機場（ポンプ  $9\text{m}^3/\text{s}$  新設）【令和 2 年完成】を実施し、令和 2 年 5 月に完了しました。

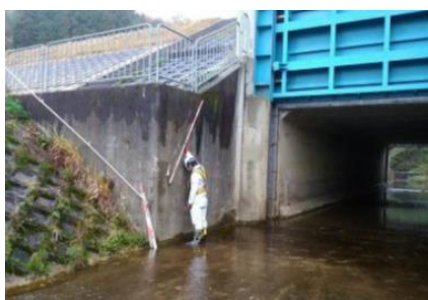
樋門点検

河川管理施設の変状を把握するため、出水期前と出水期後の年2回の点検を実施しています。また、大規模な出水が発生した場合は、速やかに臨時点検を行い、必要な対策を実施しています。

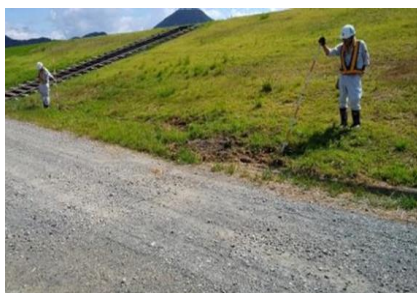
堤防・護岸の点検

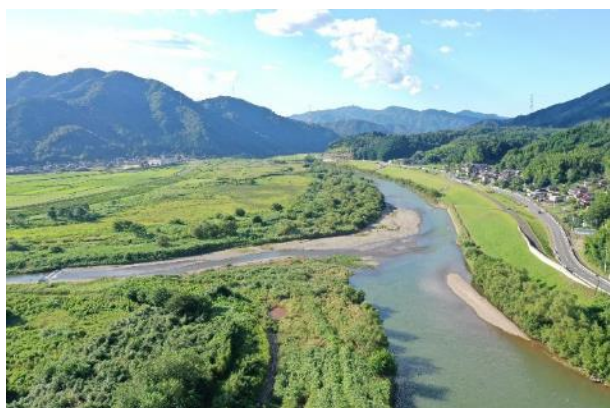
樹木伐採前

河道内に樹木が繁茂したり、土砂が堆積すると河川の流水を阻害します。そこで、樹木の繁茂や堆積土砂を監視し、計画的に対策を進めています。

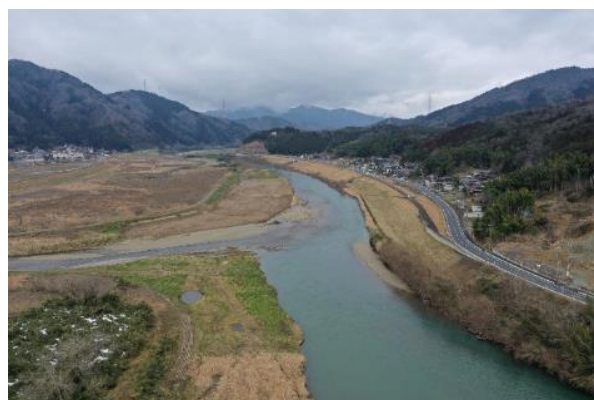
樹木伐採後

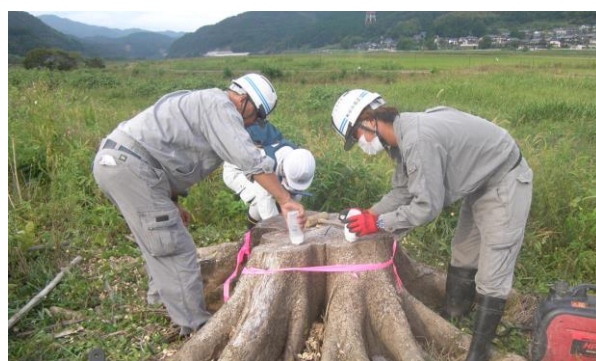
再繁茂抑制対策の実施

また、樹木伐採後の再繁茂抑制対策を試験的に実施しており、樹木伐採のコスト縮減にも取り組んでいます。
