由良川水系河川整備計画（原案）

【国管理区間】

平成 25 年 2 月

国土交通省近畿地方整備局

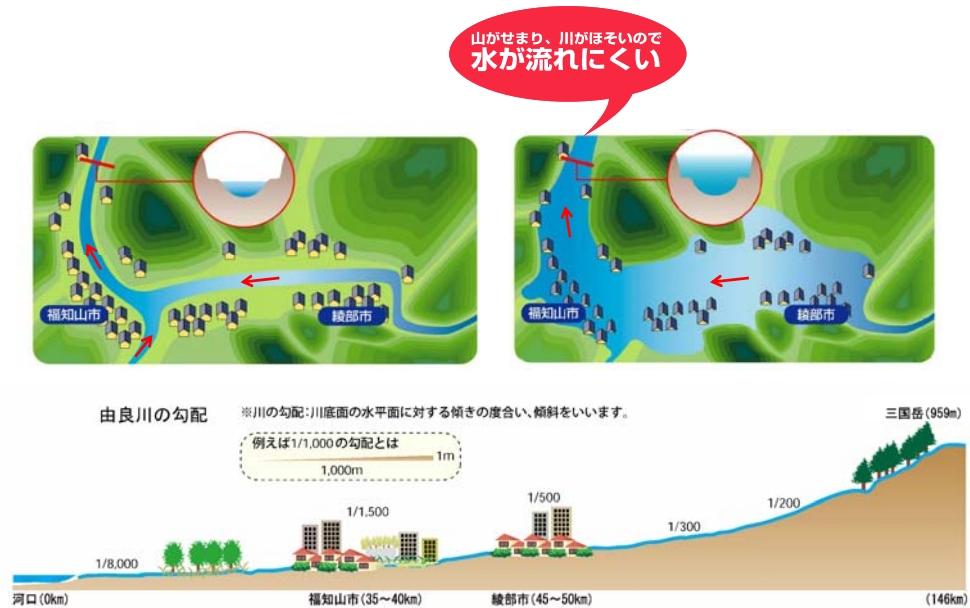
図 1.2.1 由良川の勾配と地形の特徴

溪谷や河岸段丘が発達している由良川の上流部では、勾配が急で流れが速いが、福知山盆地を流れる中流部では、川幅が広く、勾配も緩くなるため、流れが遅くなる。狭隘な谷底平野を流れる下流部では、川幅が狭くなり、勾配もさらに緩くなる。

由良川は、上流部から流下してきた洪水が中流部で溜まりやすい地形となっており、無堤区間が長く存在する中下流部では水害が頻発してきた。

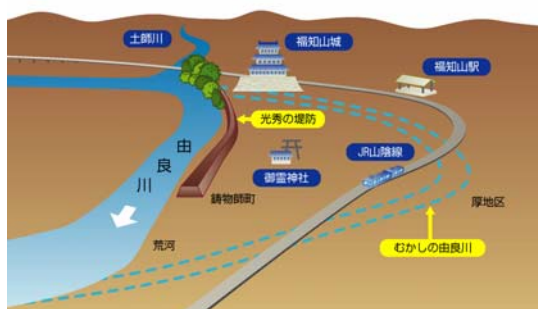
図 1.2.2 明智光秀による由良川の付け替え

天正8年(1580年)に丹波地方を平定した明智光秀^{あけちみつひで}は、城下町を築くため、福知山城から北西に向かって大堤防を築き、由良川の河道を現在のように付け替えたとされている。また、慶長4年(1599年)、田辺城(舞鶴城)の城主であった細川忠興^{ほそかわただおき}は、由良川河口から約4km上流の和江地先で由良岳により狭くなり屈曲していた河道を開削し、由良川を分流した。

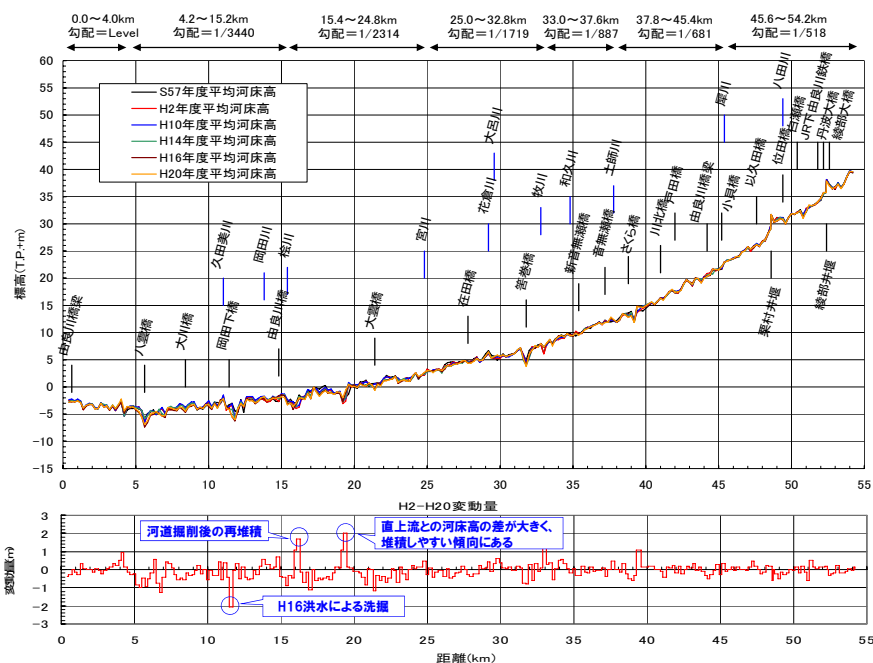
図 2.4.2 由良川の平均河床高の経年変化

由良川の河床は砂利採取などにより昭和50年代前半までは大きく変動していた。近年は水域での砂利採取を行っておらず、下流部での低水路拡幅掘削も平成4年度に概ね完成したため、河床は全体的に概ね安定しており、大きな変化は見られないが、土砂の堆積や局所的な洗掘が見られる箇所もある。

経年的な土砂堆積により砂州や中州が発達すると、河道の断面が小さくなるとともに、樹木が繁茂することから、河道の流下能力が低下し、洪水時の水位上昇の原因となる。また、増水による土砂堆積や流木は、河川管理施設の機能に支障を及ぼす場合がある。このため、流下能力の維持と河川管理施設の機能維持の観点から、堆積した土砂の撤去を図るなど、適切な維持管理が必要である。
