★道路本線にかかる工事が進んでいます。

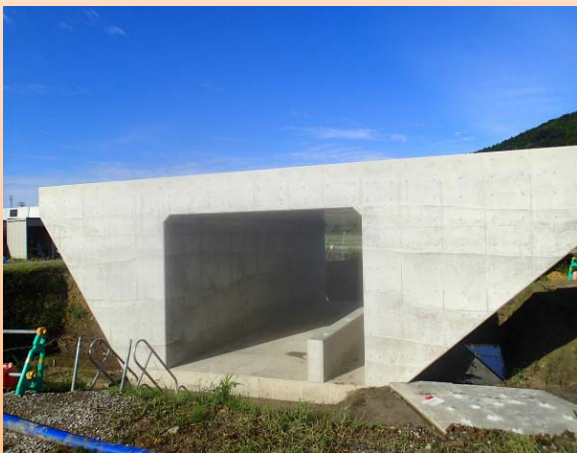
写真-③:北野地先

道路の下に設置する函渠(高さ4.1m×幅5.4m)の躯体が完了しました。

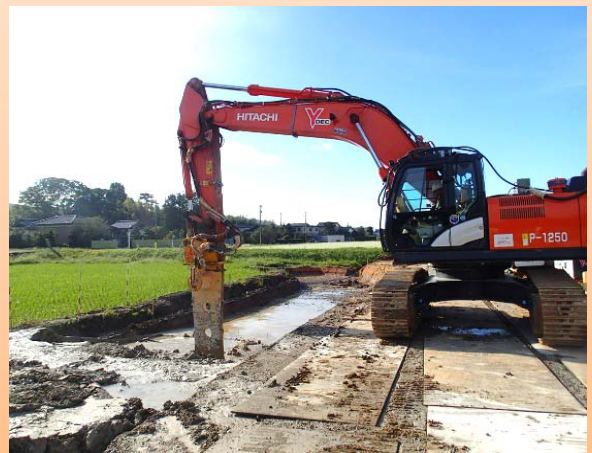
写真-④:北野地先

軟弱地盤層の改良工事を行っています。特殊な機械を用いて、地盤に改良材を混合しています。
