# 九頭竜川水系河川事業の 実施状況報告

国土交通省 近畿地方整備局

# 九頭竜川ダム統合管理事務所の 事業実施状況報告

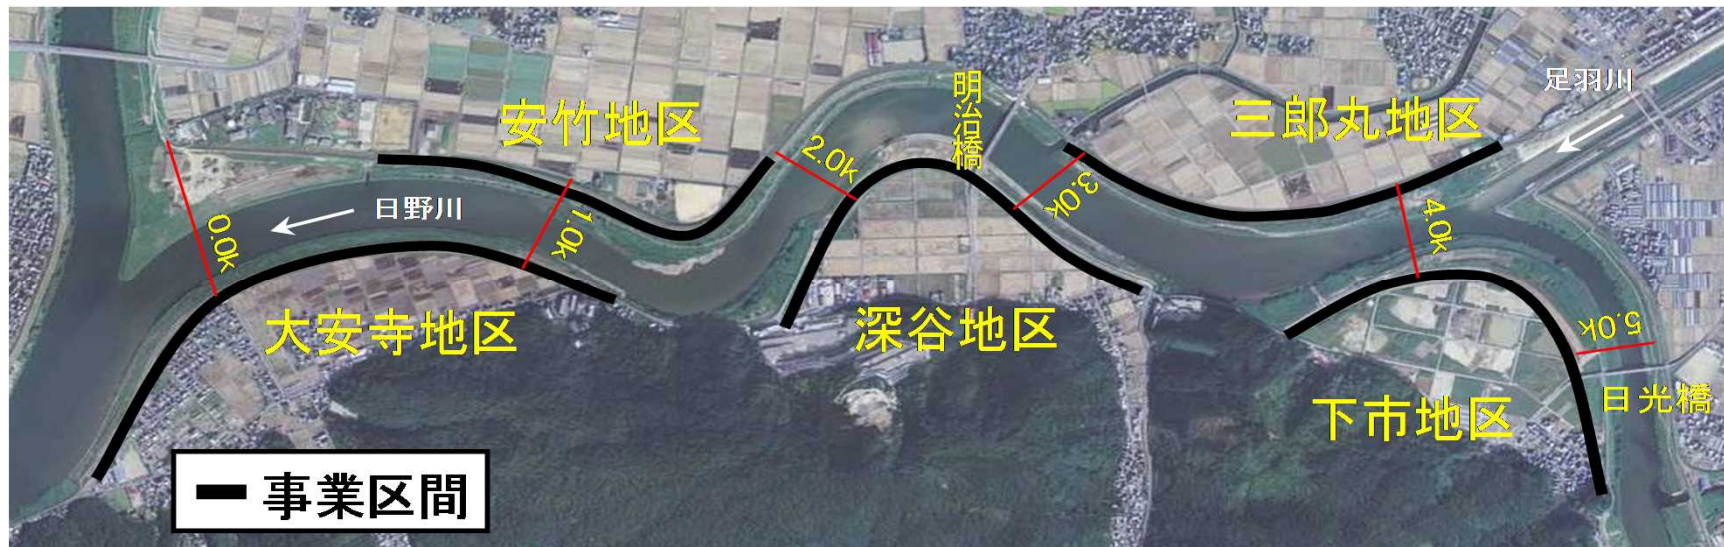
【日野川における水位低減効果(S28.9洪水時 3.8k地点)】

この事業により、流下能力が向上し、深谷地点において4,300m<sup>3</sup>/sを流下可能となった。

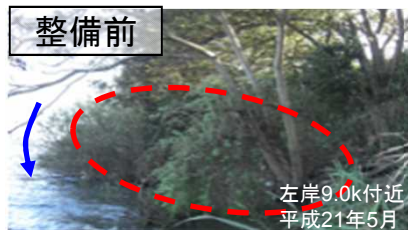
直立化、浅場の減少によりマコモ群落が増加し、その後ムクノキ等が増殖した。

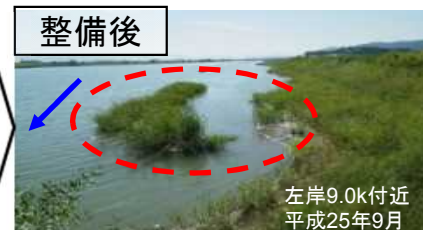
浅場が維持され、マコモ群落が一定規模まで回復した。

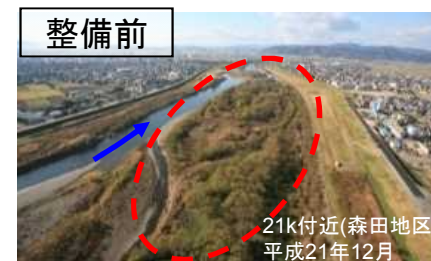
土砂の堆積化と樹林化

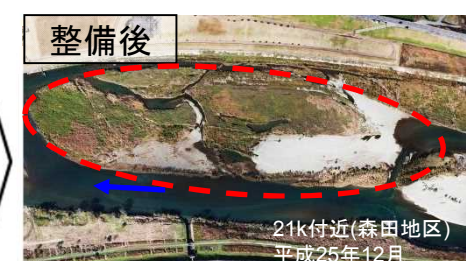
砂州の切下げと、自然の営力による砂礫河原再生

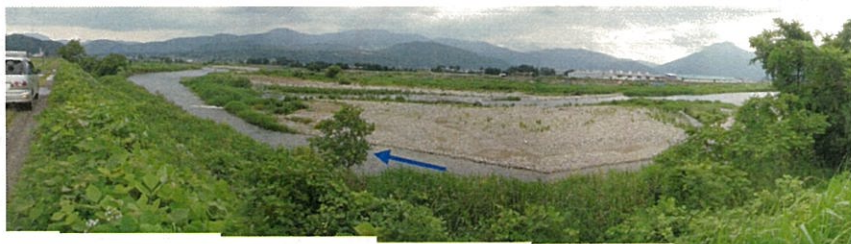
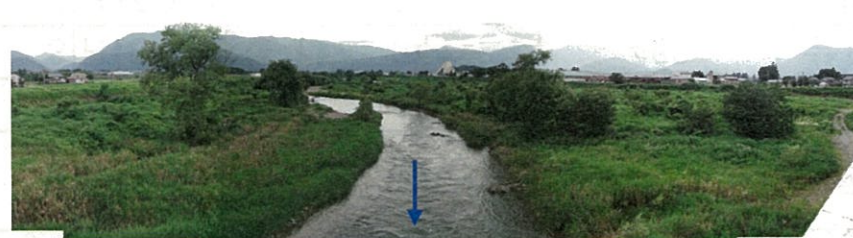
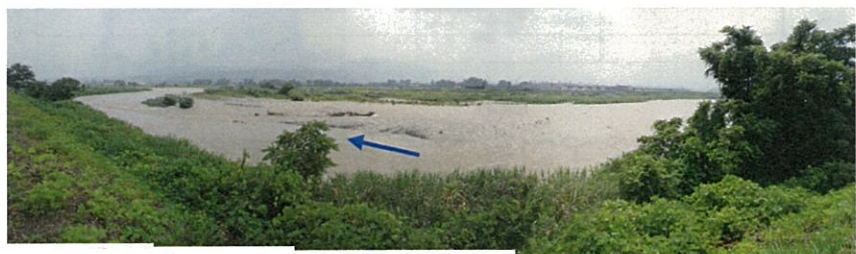
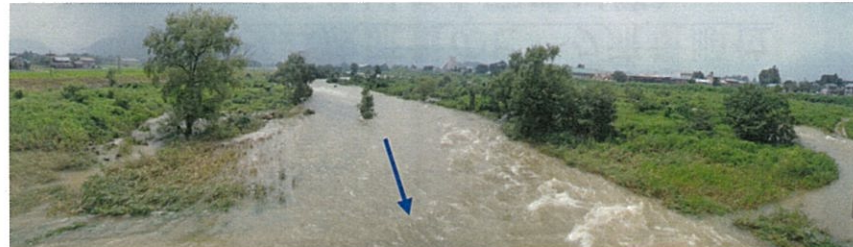
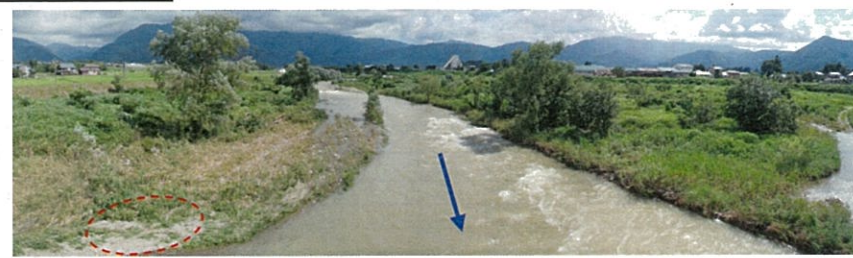
7/30出水前後の状況

・出水( $200\text{m}^3/\text{s}$ 規模)後に一部分で砂州の浸食や植生の流出が確認できる。

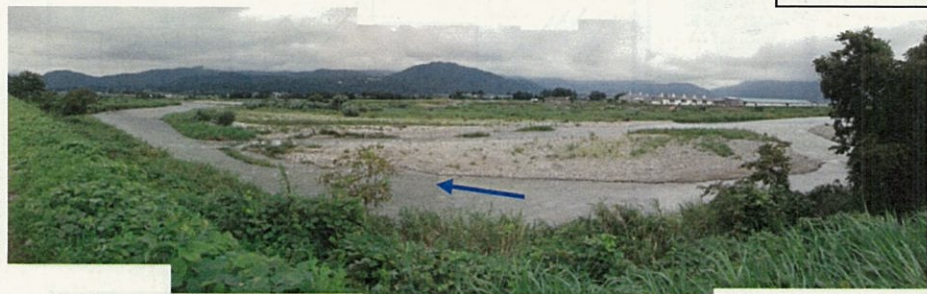
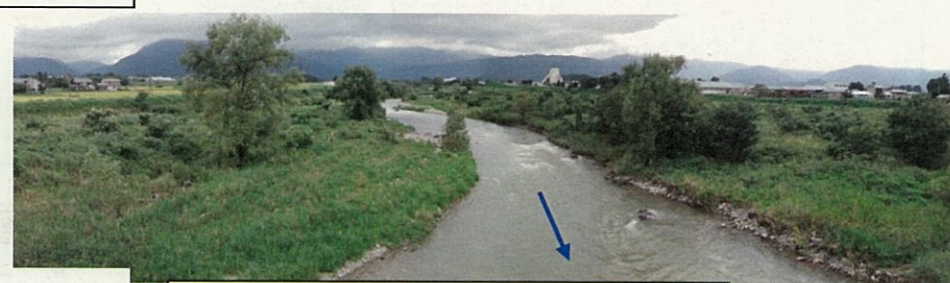
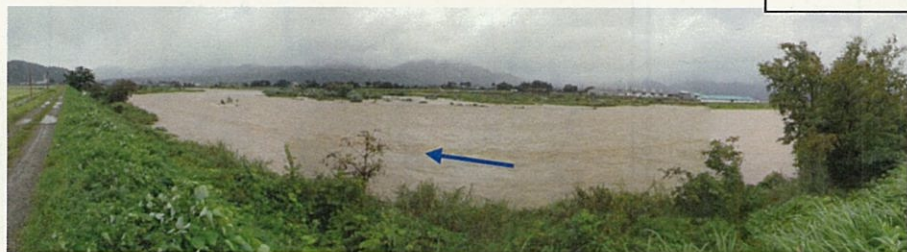
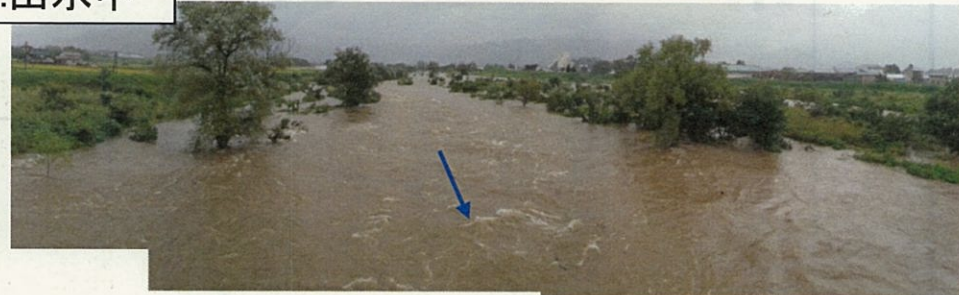
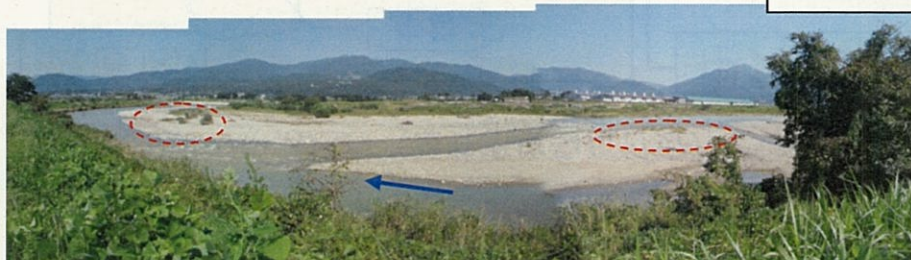
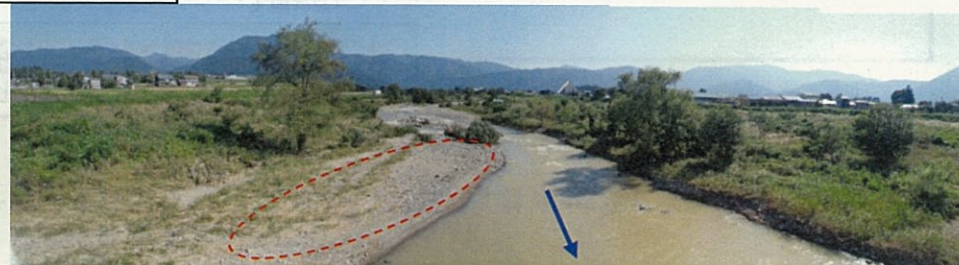
台風18号による出水前後の状況

・出水(300m<sup>3</sup>/s規模)後に砂州の浸食・土砂の堆積や広範囲での植生の流失が確認できる。
