平成26年度 九頭竜川 河川維持管理レポート

平成27年6月
近畿地方整備局
福井河川国道事務所

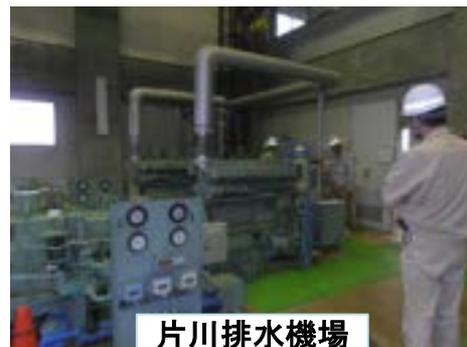
片川排水機場

樋門等施設点検状況

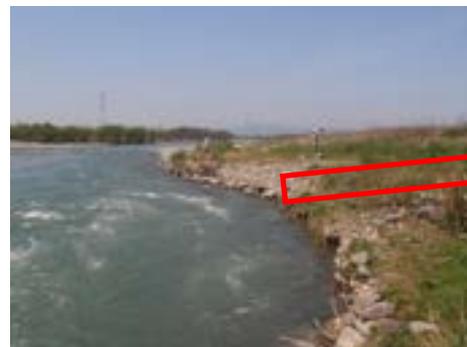
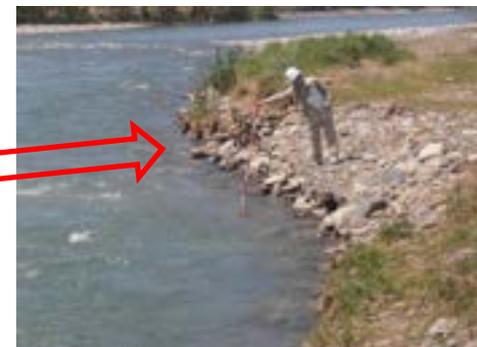
出水後の洗掘状況

- 震度5弱以上を観測した場合は、九頭竜川4班、日野川2班で緊急巡視を実施し、施設の状態を確認しています。
- また、施設に異常がないか速やかに点検を実施し、必要に応じて応急対策を実施します。

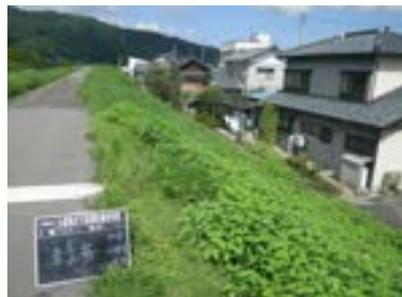
堤防除草前

堤防の治水機能が保全するため、堤防法面等(天端及び護岸で被覆する部分を除く。)点検の条件整備とともに堤体の保全のために必要な除草を春期(6月～)と秋期(9月～)の年2回行っています。

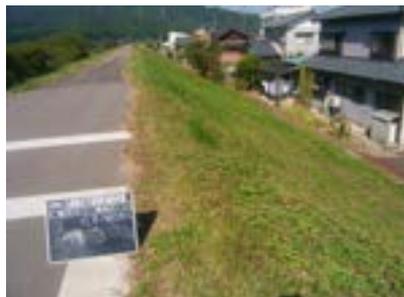
堤防除草後

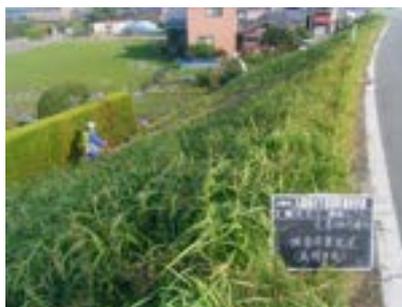
肩掛け式による人力除草

除草機械には、大型自走式(履帯式)、大型・小型遠隔操縦式、ハンドガイド式、肩掛け式等があります。法面勾配、浮石等の障害物の有無、構造物の存在状況等の現場条件等に応じて選定しています。除草作業にあたっては飛び石による事故等に注意しながら実施し、除草後には、機械の乗り入れ等によってわだちや裸地等の変状が生じないように作業を実施しています。

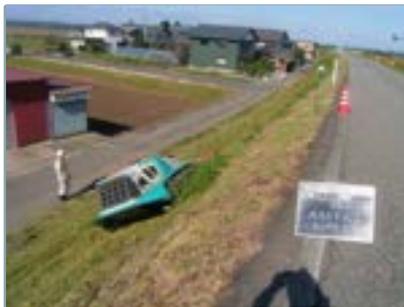
遠隔操縦式による機械除草

除草にあたっては、経済性に優れた機械除草方式を中心に、除草箇所は、堤防表法面・裏法面と堤防下高水敷(5m)を行っています。

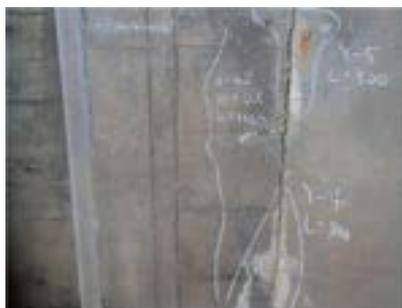
管渠内クラック状況

現在の樋門・水門は昭和40年～50年代に完成した施設であり、老朽化も進んでいるため、機能等の保全に必要な補修を施設点検結果に基づき、13施設を補修しました。

補修作業状況

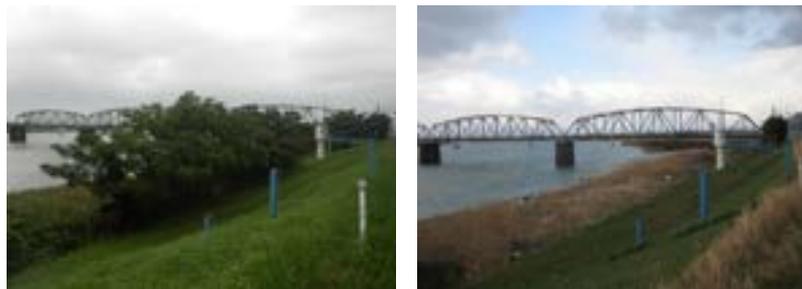
九頭竜川左岸10.0K 布施田橋下流

河川管理上、支障となる樹木の伐採を実施しています。

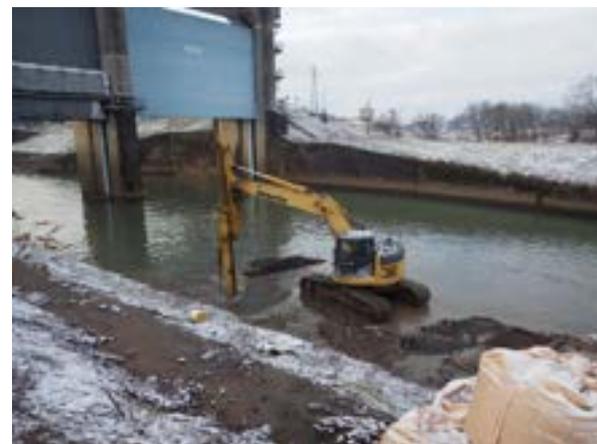
江端川水門

水門・樋門の水路の排水阻害となる堆積した土砂の撤去を実施しています。

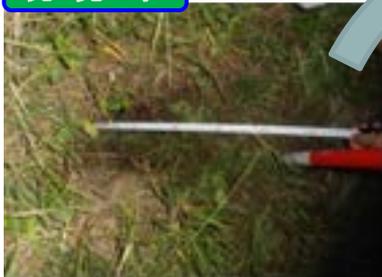
発見時

平成26年度において、九頭竜川・日野川において7地点で延べ14個の獣穴が巡視や河川維持業者によって発見されています。

発見時は、速やかに、土砂及び土嚢により応急復旧を実施しています。

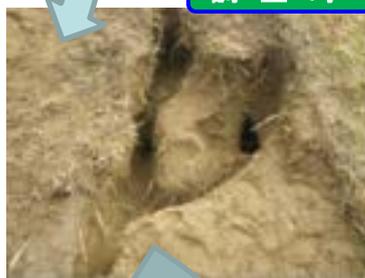
調査時

また、深い穴については、後日、表土はぎ等を実施し、調査後、芝付けを行い、復旧を行っています。(平成26年度は2地点で実施)
