# 課題・論点に対する今後の対応 (橋梁分野)

# 耐震補強の効果の検証

# ロッキング橋脚を有する橋梁の落橋

# ロッキング橋脚の耐震補強の考え方

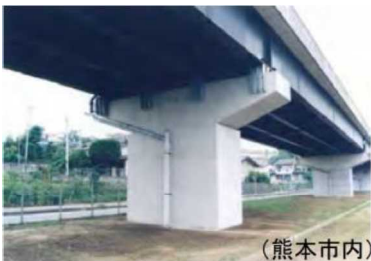
写真-3 国道3号 跨線部

国道3号の橋梁では、耐震補強の実施により、損傷は限定的であった。

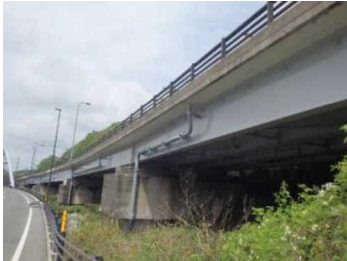
写真-4 阿蘇口大橋  
(国道57号)

支承が損傷したものの、アンカーバーによる補強により、損傷は軽度であった。(ブロックのひび割れから、アンカーバーに力が作用したことがわかる)

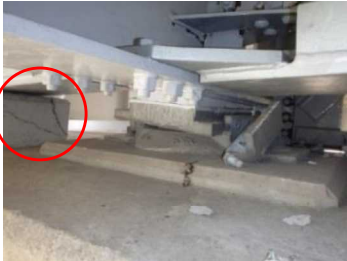
写真-6 支承の破損の状況

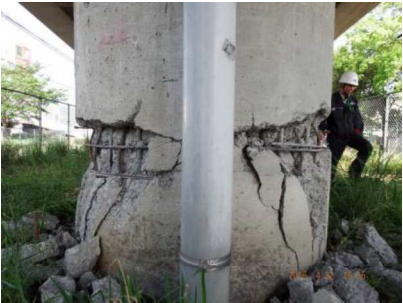
写真-7 段落し部の損傷  
市道(1-3)中央線・中央線陸橋

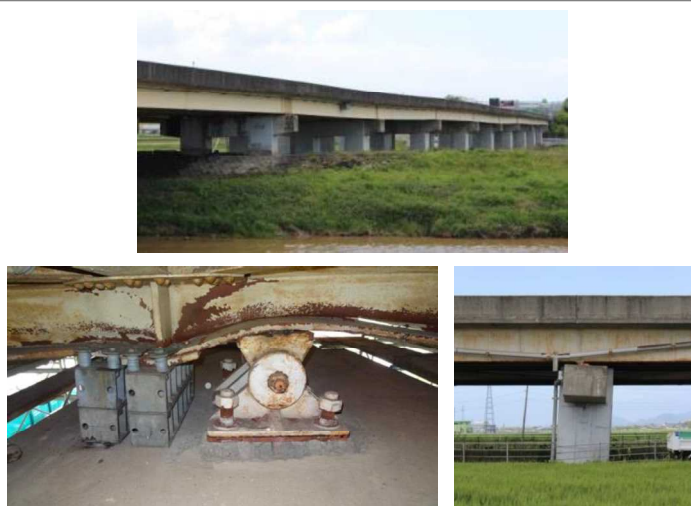
写真-1 支承部の損傷及び橋脚の傾斜  
(九州自動車道・木山川橋)

- 熊本県内、大分県内の震度6弱以上を観測した地域における緊急輸送道路において、速やかに機能を回復するという目標を達成できなかった橋が12橋あり、緊急輸送等の大きな支障となった。
- これまで取り組んできた耐震補強により、落橋しないための対策は完了※していたものの、速やかに機能を回復するための対策が十分でなかったこと等が原因と考えられる。
- 今後、緊急輸送道路等の重要な橋について、被災後速やかに機能を回復できるよう耐震補強を加速化する必要がある。

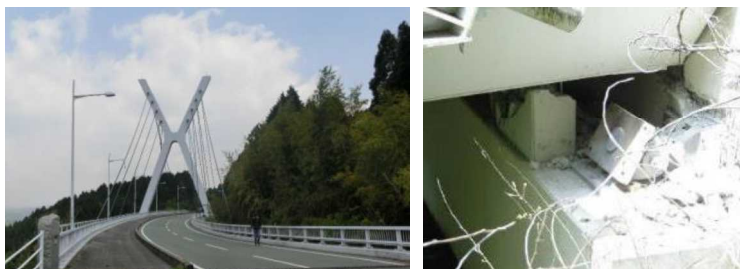
写真-2 支保部の損傷に伴う桁端部の浮き上がり  
(県道熊本高森線・桑鶴大橋)

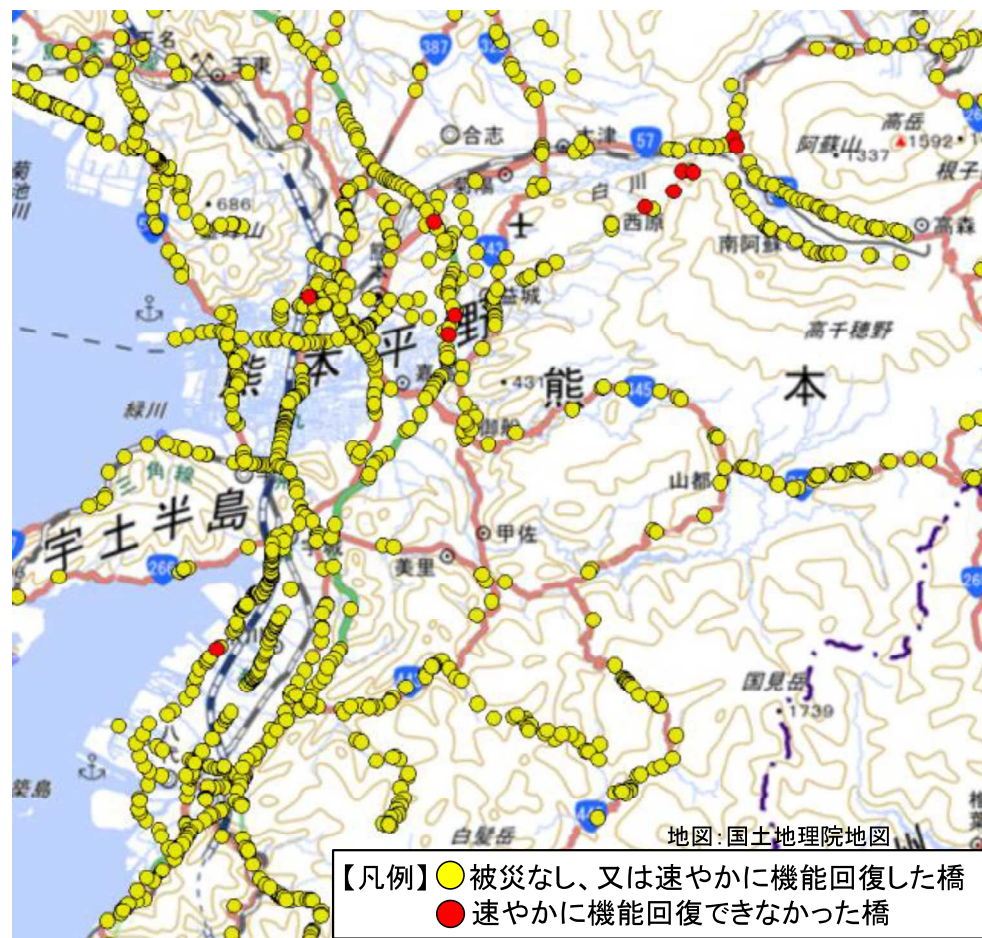
図-1 緊急輸送道路の橋の耐震性能の発揮状況  
(熊本県内で震度6弱以上を観測した主な地域)

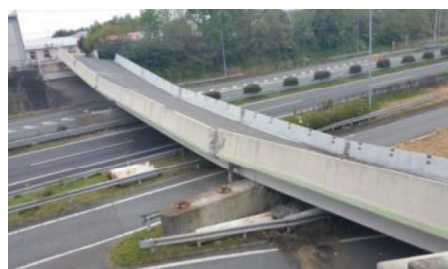
- 熊本県内の高速道路を跨ぐ跨道橋において、4橋が被災し、このうち1橋が落橋した。
- 落橋した橋は、上下端がヒンジ構造の複数の柱で構成され、単独では自立せず、水平方向の上部構造慣性力を支持することができない特殊な橋脚（ロッキング橋脚）を有する橋であった。
- 同橋は、耐震設計基準に準拠して橋台部に横変位拘束構造が追加設置されていたが、大きな地震力により横変位拘束構造が破壊され、上部構造の水平変位を制限することができなくなり、さらに、上部構造の水平変位に伴い、中間支点の鉛直支持を失い落橋に至ったと考えられる。
- 同様の構造は大地震時に落橋に至る可能性があるため、適切な補強又は撤去を行うことが必要。

写真-2 横変位拘束構造の破壊、落橋  
（県道小川嘉島線・府領第一橋）

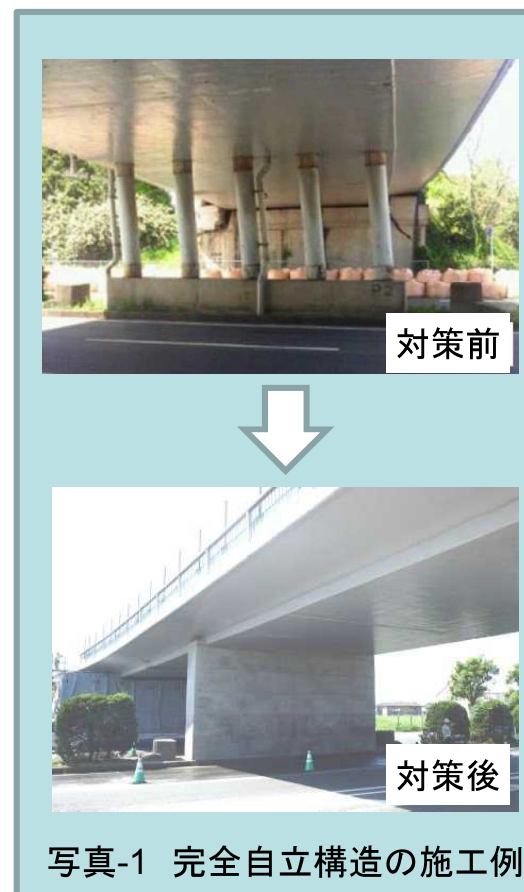
写真-1 完全自立構造の施工例
