九頭竜川水系日野川ブロックの  
河川整備計画の内容について  
(日野川本川を除く)

平成16年7月10日

1. 流域及び河川の概要
2. 現状と課題
3. 河川整備の目標  
(日野川本川を除く)
4. 河川整備の実施に関する事項  
(日野川本川を除く)

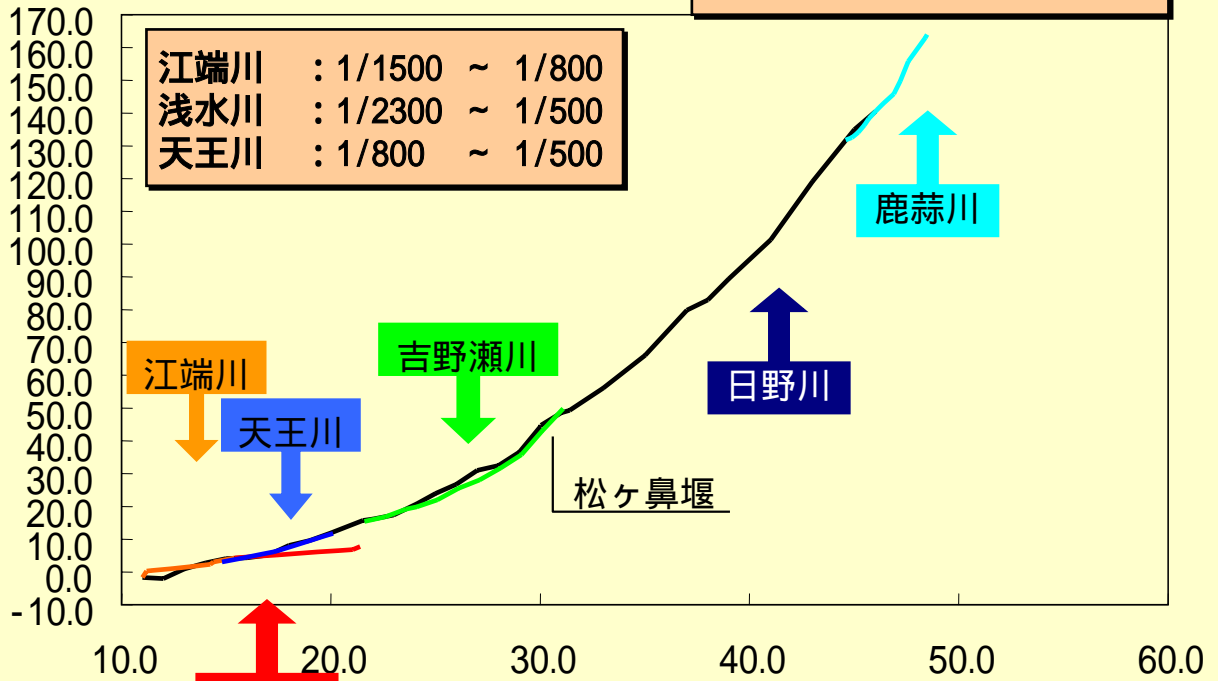
# 河川の縦断勾配

| 日野川 | : 1/2000 ~ 1/130 |
| 吉野瀬川 | : 1/700 ~ 1/200 |
| 鹿蒜川 | : 1/130 ~ 1/100 |

標高(T.P.m)

九頭竜川合流点からの距離

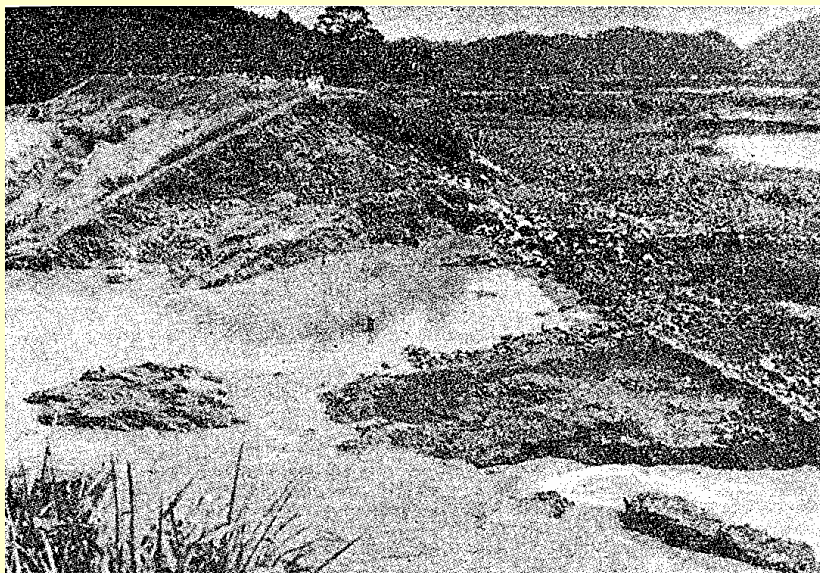
日野川流域（清水町片山付近）  
昭和34年8月 台風7号

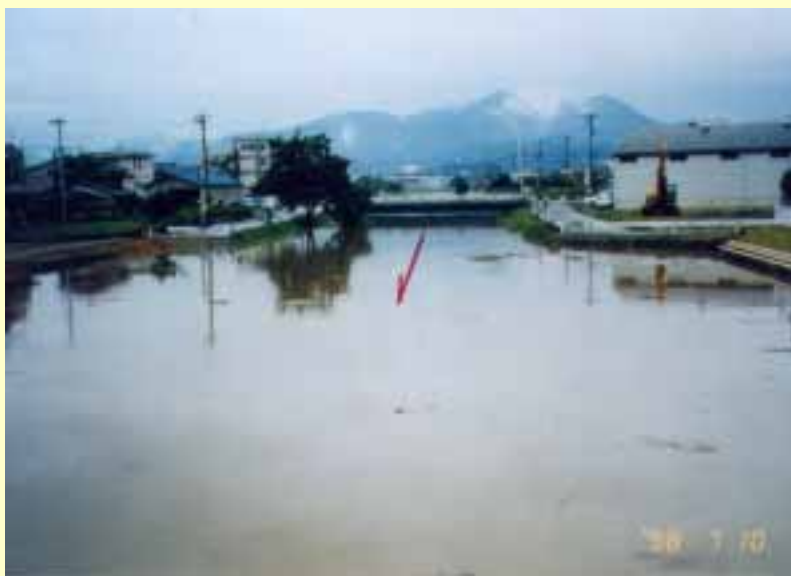
江端川流域（福井市江端町付近）  
平成10年7月10日 出水

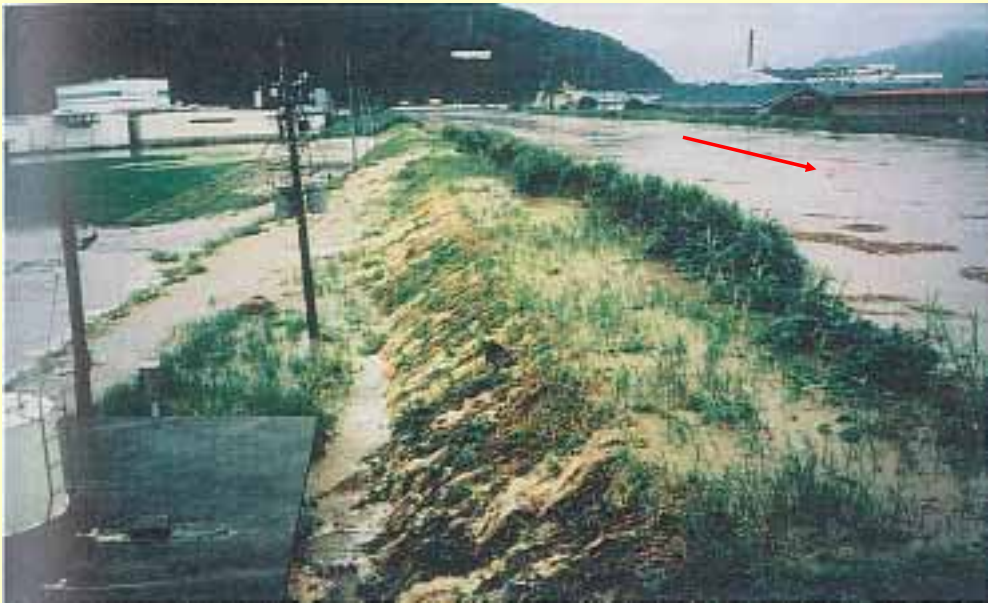
浅水川流域（鯖江市鳥羽町付近）  
平成10年7月10日 出水

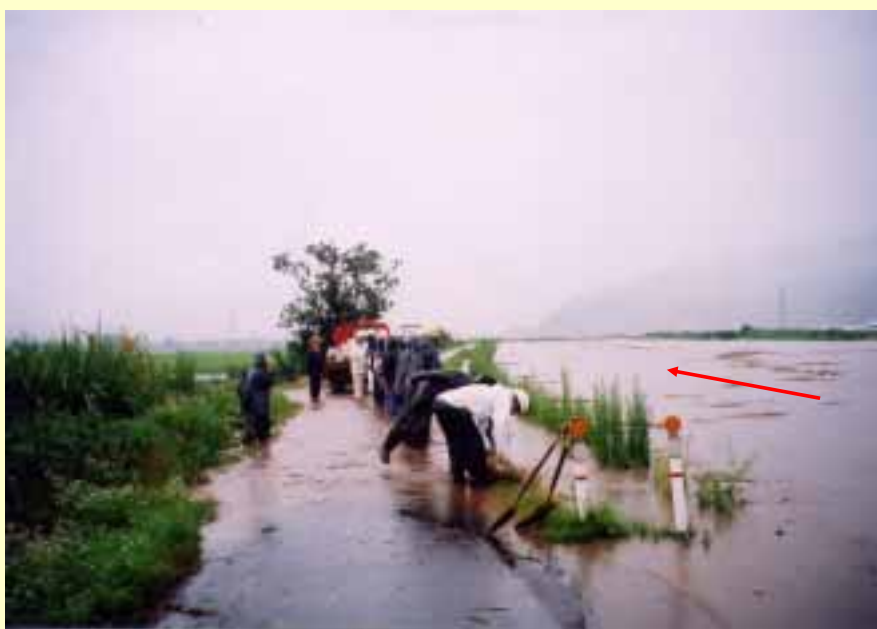
鞍谷川流域（鯖江市松成町付近）  
平成10年7月10日 出水

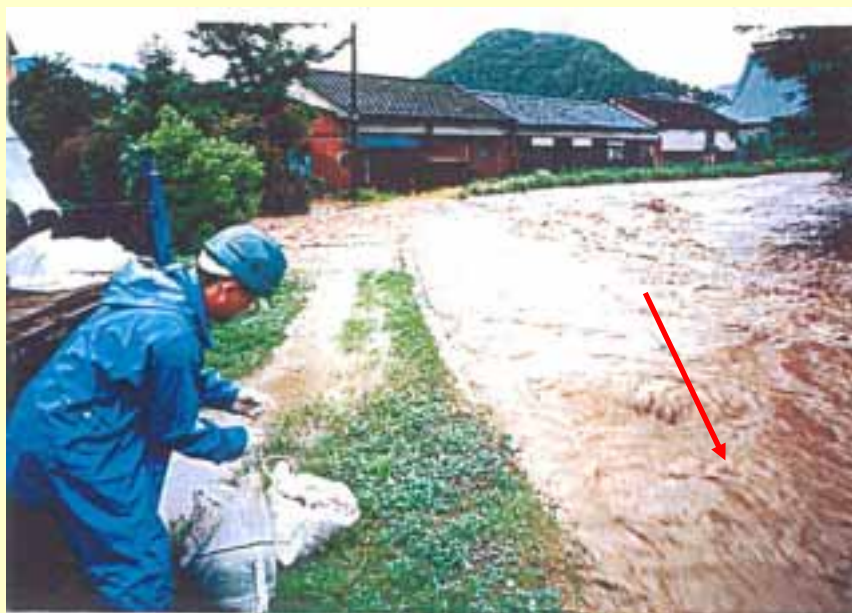
服部川流域（今立町東庄境付近）  
平成10年7月10日 出水

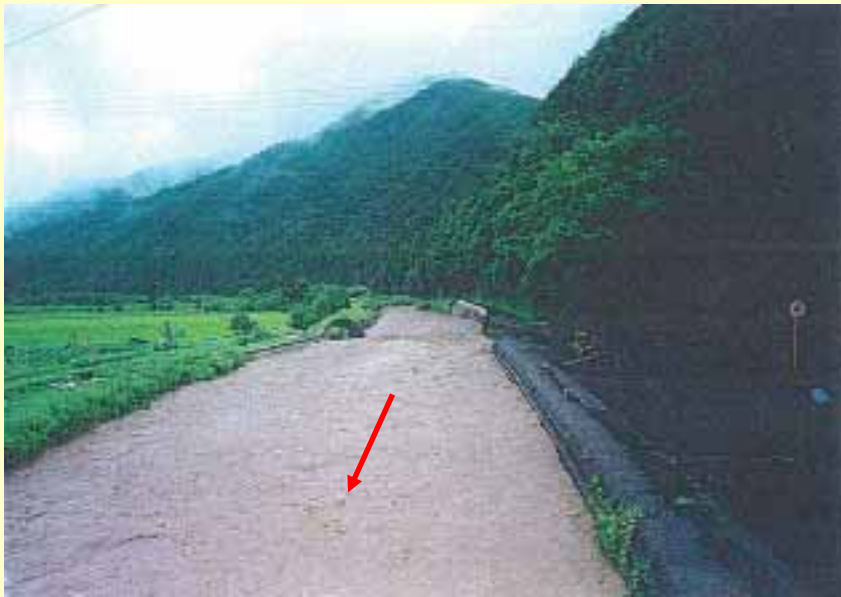
鹿蒜川流域（今庄町南今庄付近）  
平成10年7月10日 出水

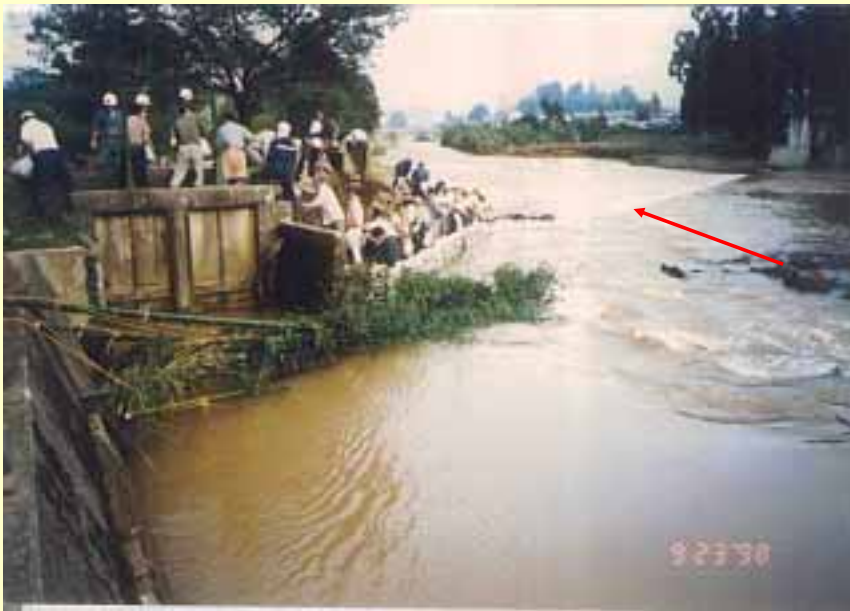
天王川流域（朝日町宝泉寺付近）  
平成10年9月23日 出水

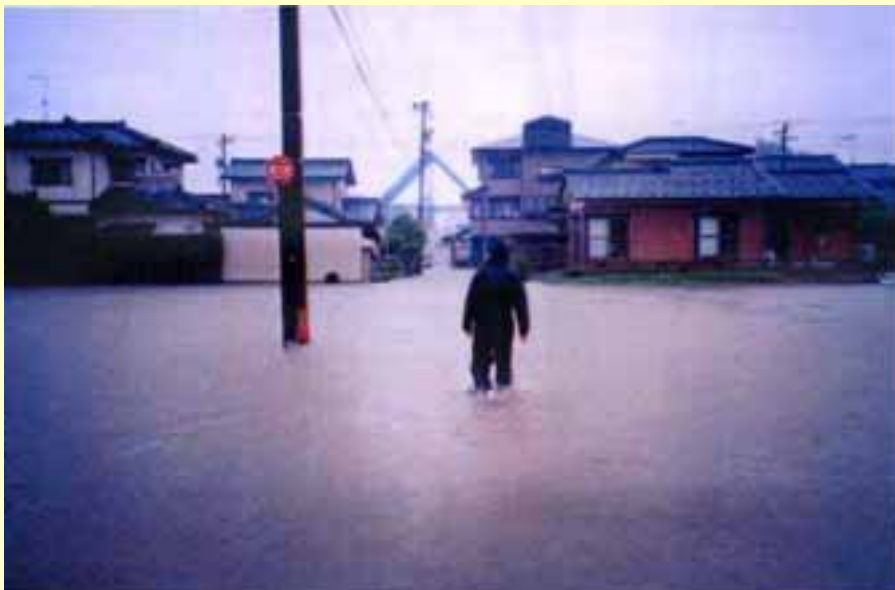
吉野瀬川流域（武生市家久付近）  
平成10年9月23日 出水

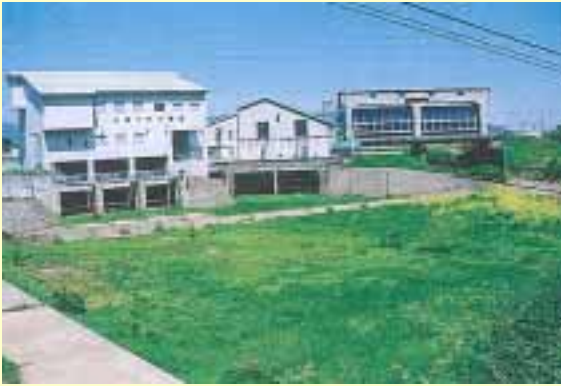
江端川排水機場と樋門

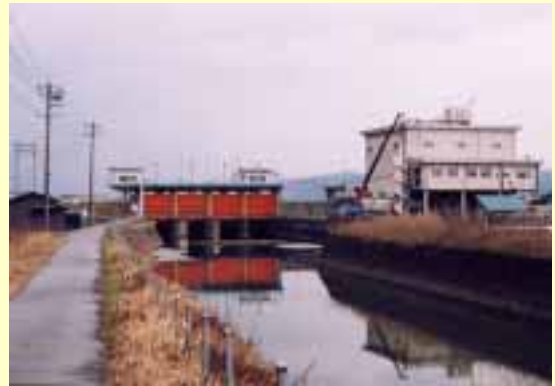
黒津川排水機場と樋門
