今後の紀の川の河川整備に 向けた説明資料

【直轄管理区間】

平成15年11月
近畿地方整備局

平成15年11月19日

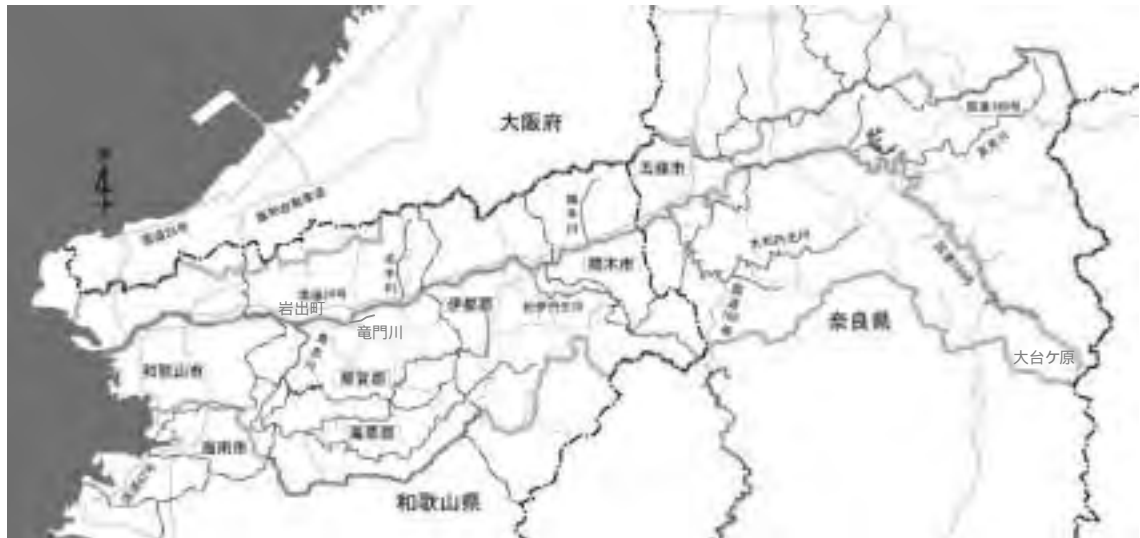
図1.1 紀の川流域概要図

紀の川は、日本最多雨地帯の大台ヶ原を水源として、紀伊半島の中央部を貫流し、高見川、大和丹生川、紀伊丹生川、貴志川等を含ませ紀伊平野を経たのち、紀伊水道に注ぐ、幹川流路延長136km、流域面積1,750km²の一級河川である。

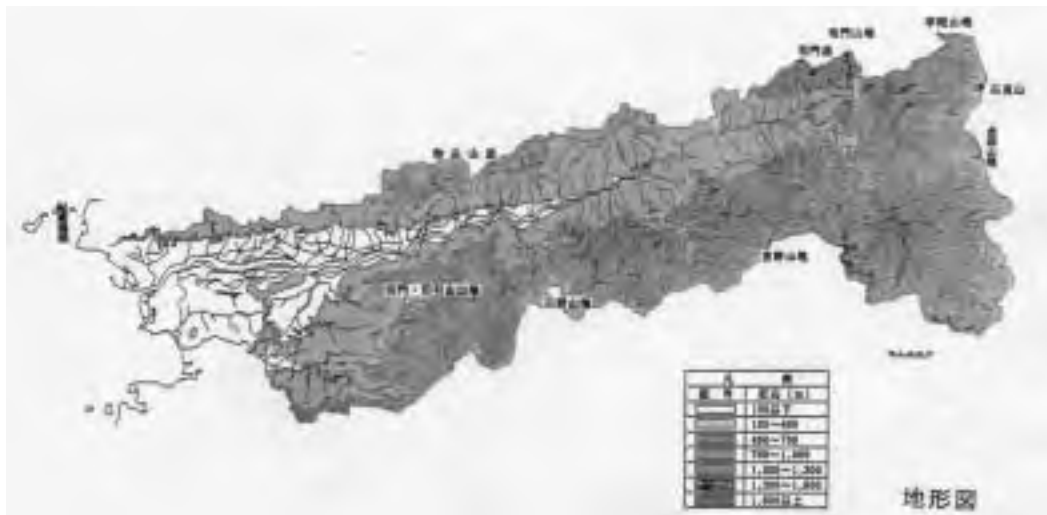
図1.2 紀の川流域の地形

流域の地形は、中央構造線に沿って北側に和泉山脈、南側に紀伊山地に迫り、東西に細長くなっている。上流部は台高山地、大峰山脈の吉野山地と竜門山地に挟まれた渓谷で、中流部は竜門川合流点付近から岩出町にかけて、北側に発達した河岸段丘が続き、所々に狭窄部がみられる。また、下流部は、紀の川堆積原(沖積原)としての沖積平野が広がっている。流域の地形のほとんどは山地で、その面積は1,427km²と流域面積の81.5%を占め、平地は、橋本市付近下流からの河岸段丘と紀伊平野で323km²(18.5%)と少ない。

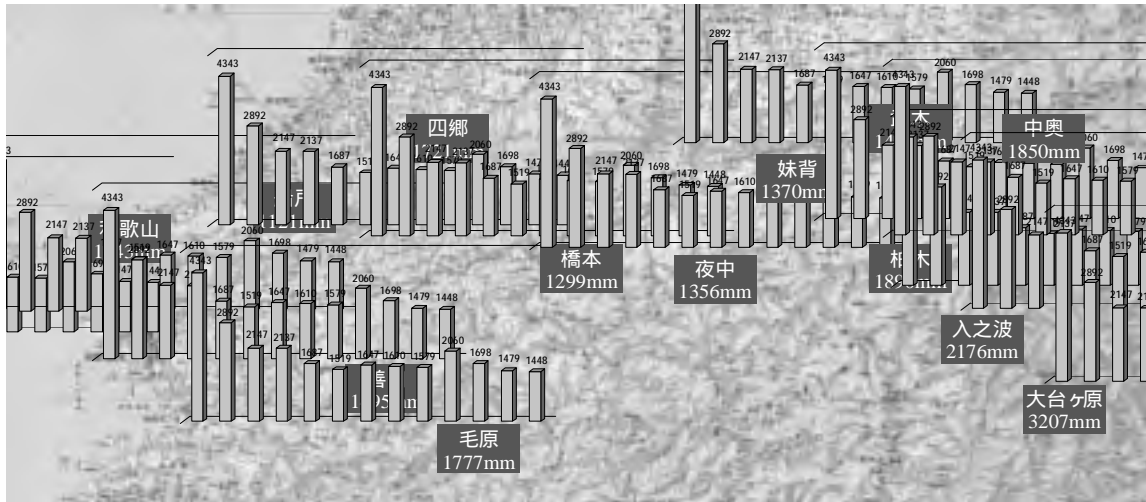
図1.3 紀の川流域の年降水量 (平成4～13年の平均値)

流域の気候は、中下流部は瀬戸内海型気候区に属し、年平均気温が和歌山市で16℃、かつらぎ町で15℃程度と温暖であるが、高野山や上流部の吉野地方の山地部で年平均気温が10℃前後と低い。また、流域の降水量は上流水源地帯に多く、下流に行くにしたがって少なくなっており、平均年間降水量は中下流域で約1,500mm、上流域で約2,200mm、流域平均で約1,800mmとなっている。降雪は中上流部山岳地帯で見られるが、下流ではほとんど見られない。

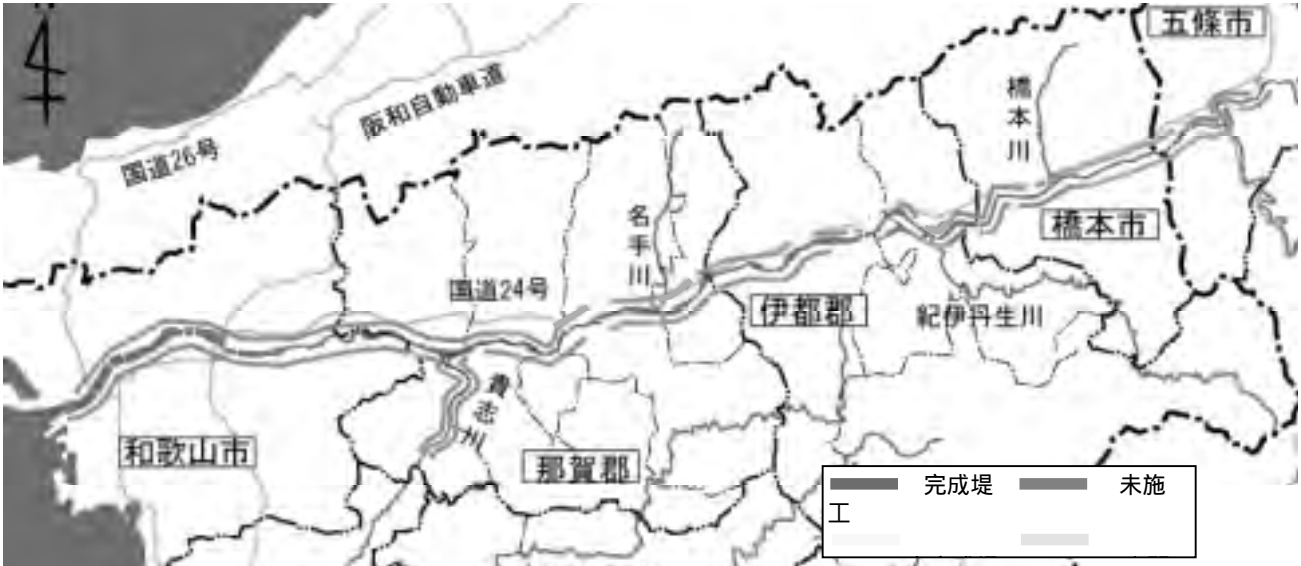
図2.1.1 堤防整備状況図（平成15年3月）

紀の川の指定区間外区間（大臣管理区間）（以下「直轄管理区間」と称す）における完成堤防の整備率は、約77%（平成15年3月時点）である。しかし、この堤防は、過去の洪水における漏水実績や旧川跡の位置などから必ずしも信頼性を有しているとは言えない。一方、戦後最大洪水である伊勢湾台風と同降雨（船戸地点上流域平均2日雨量313mm）による洪水（以下、「戦後最大洪水」と称す）が発生した場合、大滝ダム完成後において紀の川本川の想定氾濫浸水面積は約8km²、人口は約1万人と予測される。この要因としては、無堤部、狭窄部による流下能力不足が挙げられる。

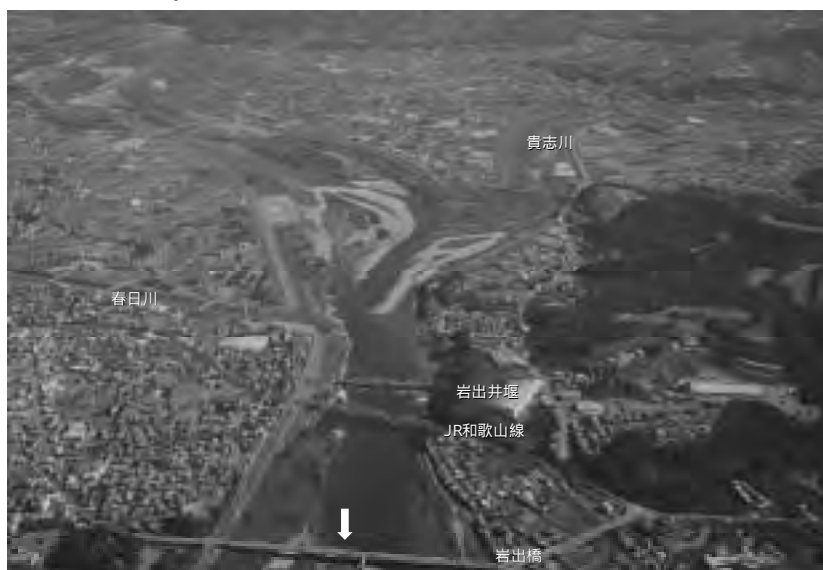
図2.1.4 岩出井堰付近

また、岩出・藤崎・小田狭窄部では、戦後最大洪水が発生した場合、堰あるいは堰上流部に堆積した土砂による河道断面不足のため、紀の川本川が氾濫し浸水被害の危険性がある。特に、岩出狭窄部では、岩出井堰の影響により人口資産の集中する和歌山市域まで氾濫域が拡散し、大きな浸水被害が予測される。

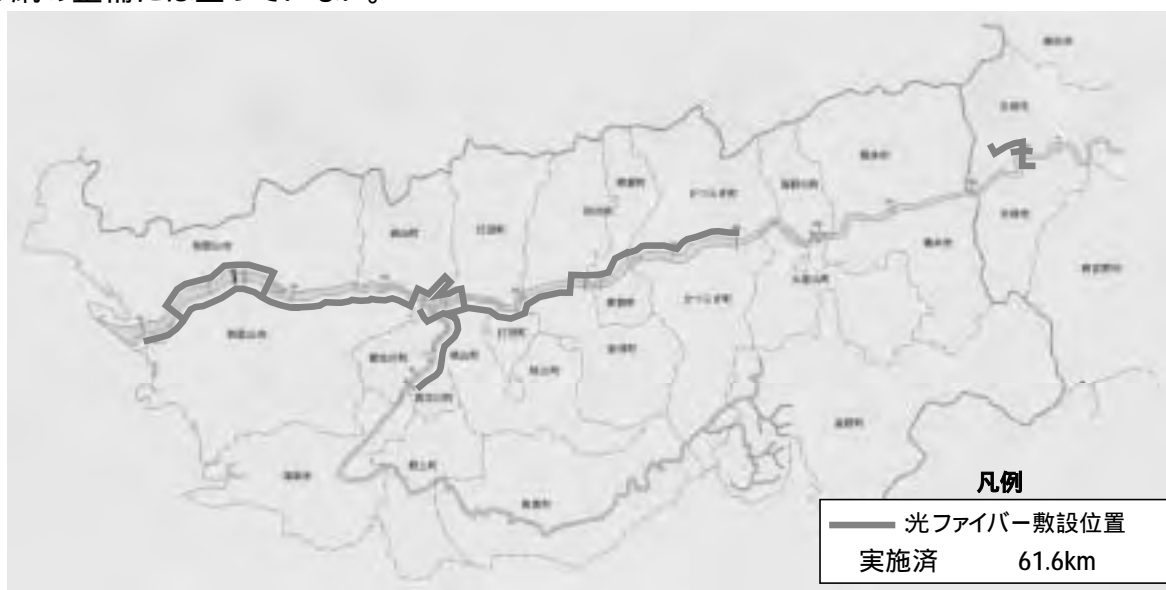
図2.1.5 光ファイバーの設置状況

以上のような河川管理施設の整備によるハード対策を推進する一方で、危機管理対策として情報基盤の整備、伝達体制の強化等ソフト対策の充実に努めてきた。しかし、情報基盤となる光ケーブル網の整備は、下流より順次整備しているものの、河川管理施設の管理に必要な光ケーブル網の整備には至っていない。

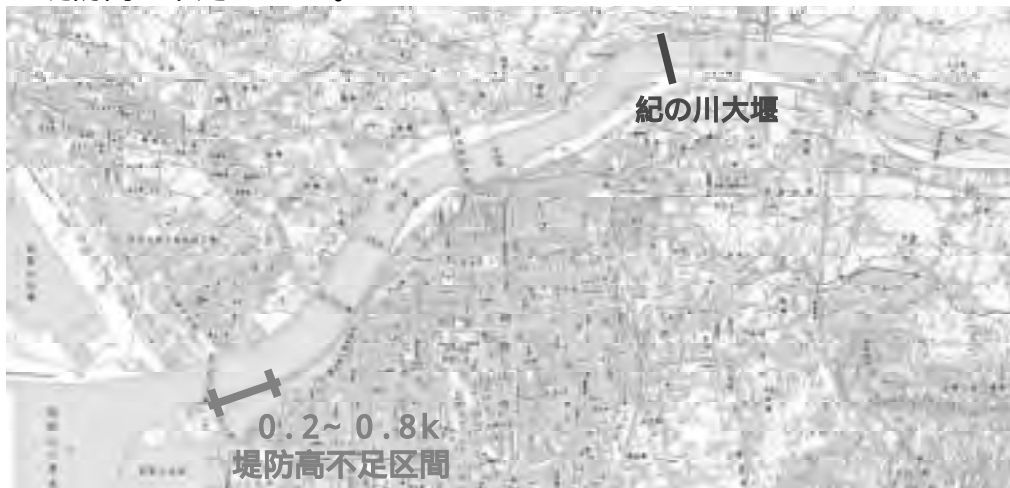
図2.1.7 高潮区間位置図

紀の川下流の堤防は、河口-1.0k～0.8k区間が高潮区間となっている。その堤防高は、朔望平均満潮位に戦後最大の潮位偏差(昭和36年9月の第2室戸台風)と実験による打上げ波高を加算した高さで計画されている。

高潮区間のほとんどは港湾区域となっており、右岸は高潮整備を実施し、概成しているが、左岸の一部では堤防高が不足している。

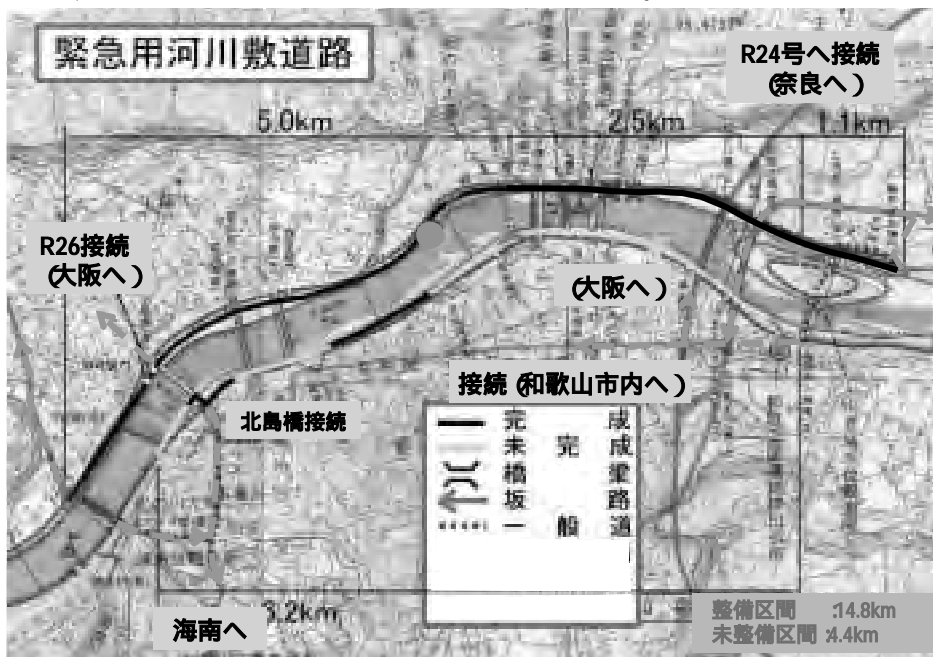
図2.1.9 緊急用河川敷道路位置図

兵庫県南部地震において、建物の崩壊等による陸上交通の混乱、負傷者の輸送や復旧資材の輸送に支障をきたした教訓から、和歌山市街地入口付近の小豆島から河口部(左岸2.8～8.9k、右岸2.0～9.6k)までを紀の川緊急用河川敷道路として整備してきている。しかし、左岸2.8k～8.9kの区間では、連続的に通行できない区間が約4.4kmある。

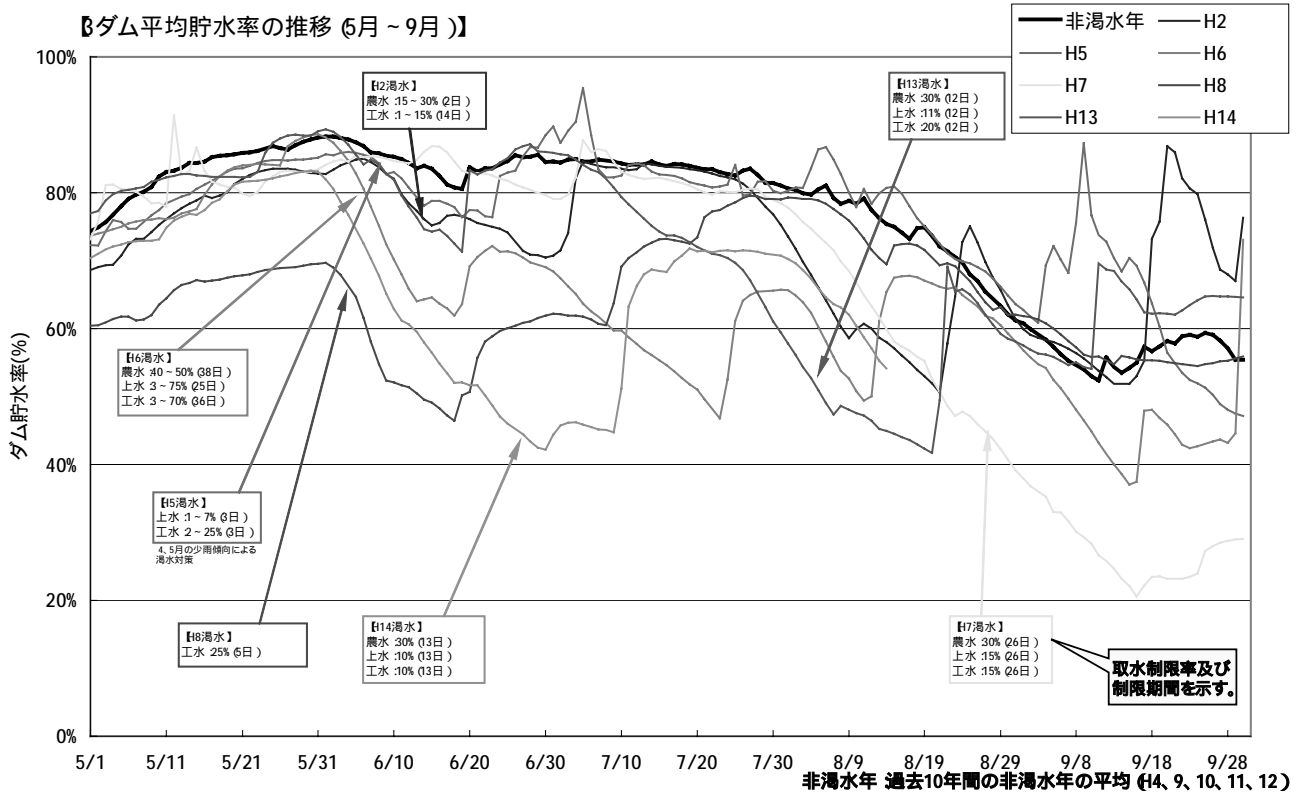
図2.2.6 3ダム平均貯水率の推移(5月～9月)

過去の渇水状況を分析すると、6月の降雨量、降雨日数が少なく、6月上旬の上流ダム(大迫・津風呂・猿谷ダム(新宮川水系熊野川より分水))の貯水率が概ね80%を下回っている年は、夏場には渇水の発生する確率が高くなっている。

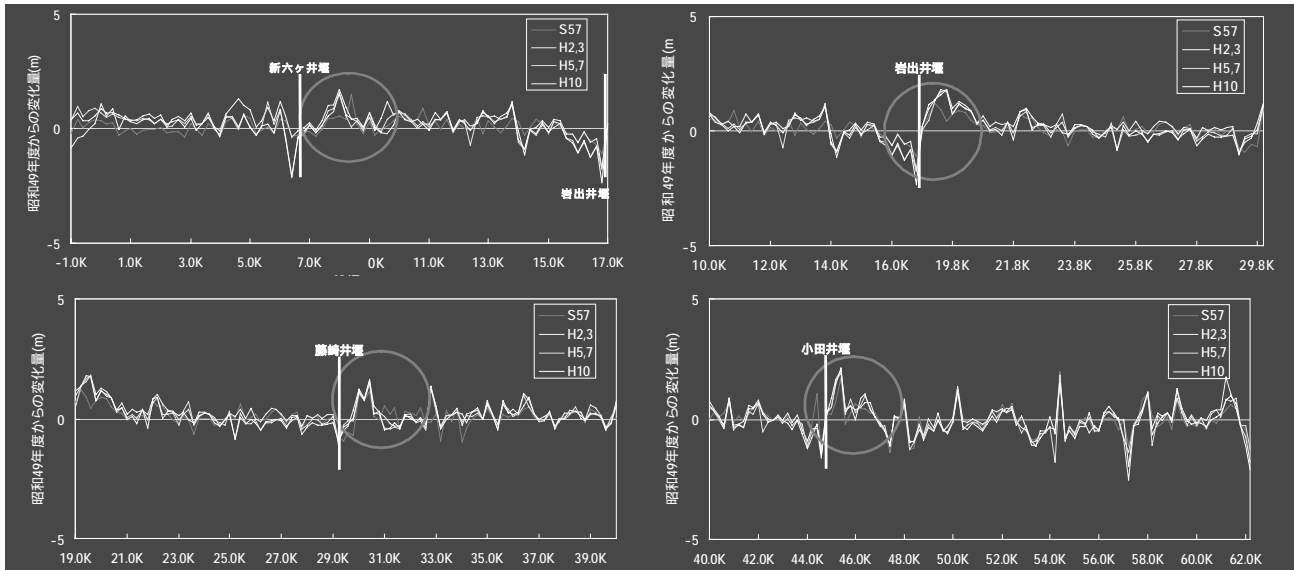
図2.3.5 堰区間毎の河床変動状況

紀の川の河床は、昭和30年代に設置された固定堰（直轄管理区間に4箇所）のため、土砂移動の連続性が遮断され、堰上流は土砂が堆積し、堰下流は侵食傾向となっている。

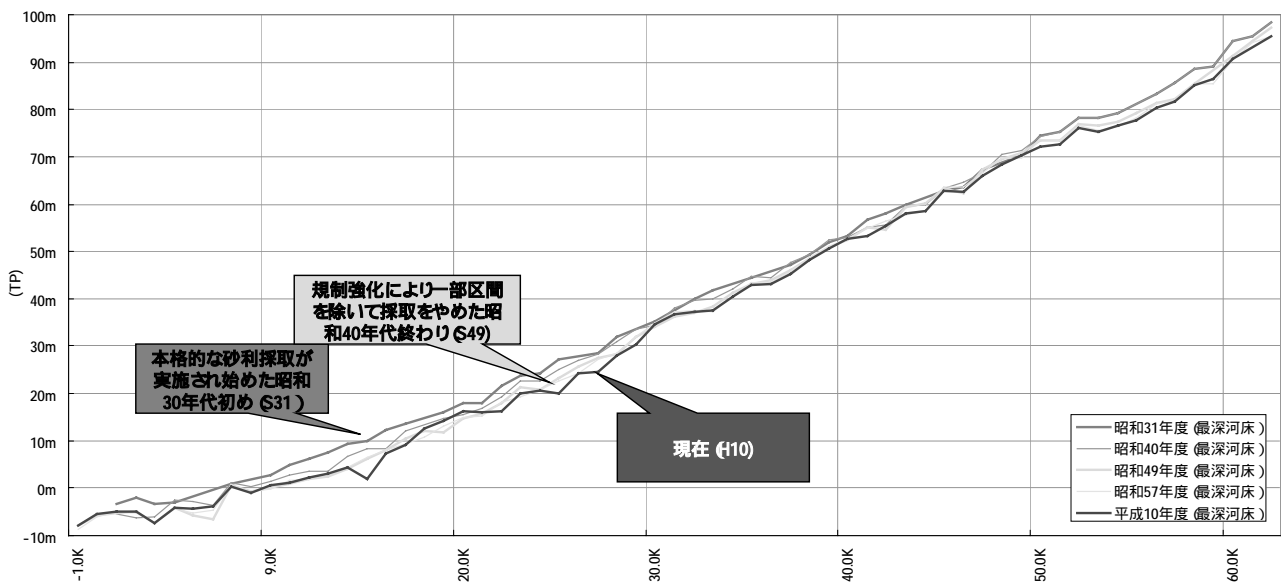
図2.4.6 最深河床の経年変化

五條(60K上流)は、S36より直轄区間のため、S31の50K上流は、S40データである

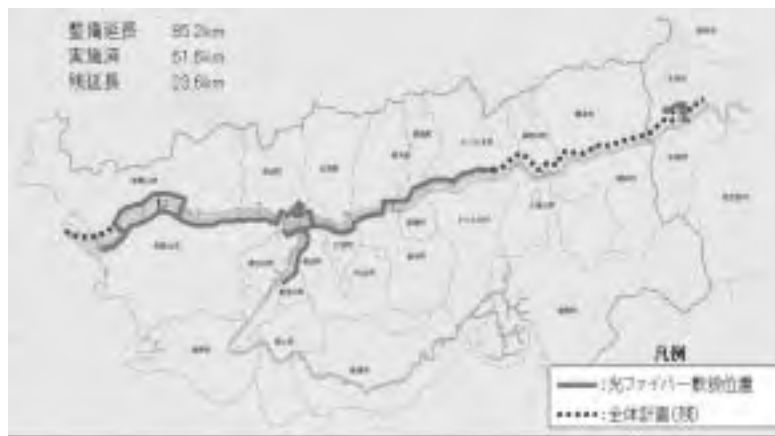
図4.1.3 紀の川の光ファイバーネットワーク

紀の川で約62km敷設されている光ファイバーを更に約24km延長し、高速通信ネットワークを形成する。

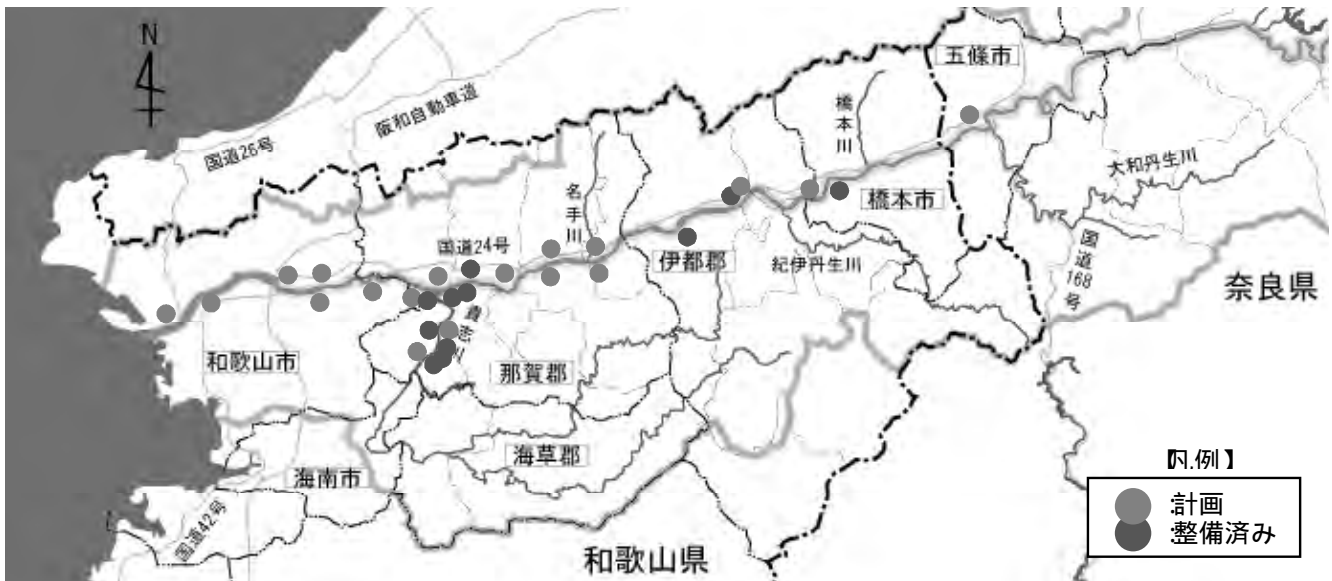
図4.1.6 堤防二種側帯の位置図

洪水時の非常用の土砂等を備蓄するため、新たに18箇所の堤防二種側帯を整備する。

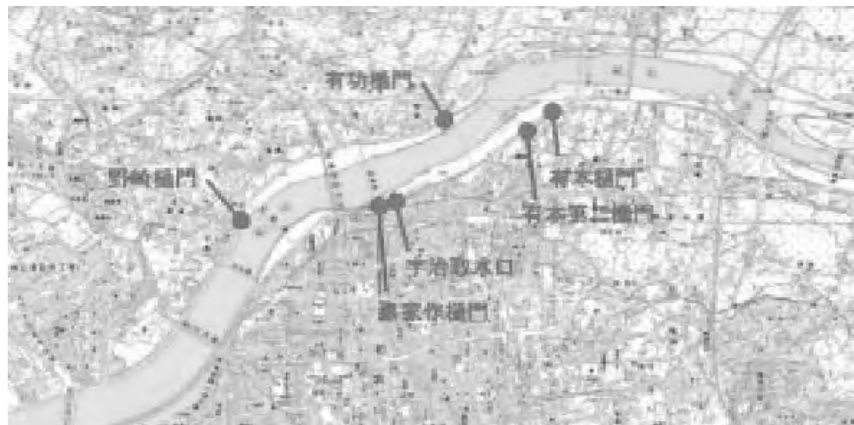
図4.1.10 遠隔操作樋門位置図

- 嘉家作樋門
- 宇治取水口
- 有本樋門
- 有本第二樋門
- 野崎樋門
- 有功樋門

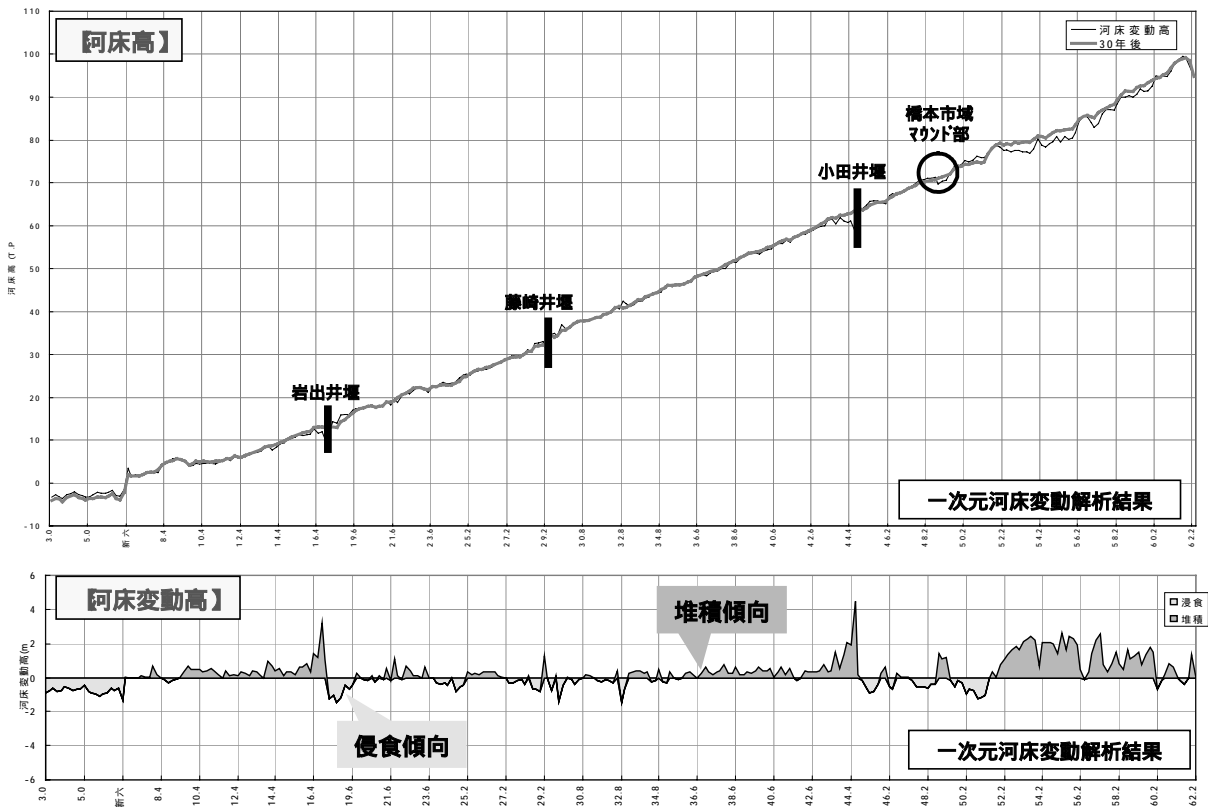
図4.3.2 対策後の土砂移動

直轄管理区間の3箇所の固定堰を施設管理者と協議の上、岩出井堰の改築及び藤崎井堰、小田井堰の改良を実施し、堆積土砂の自然流下を図る。また、改築・改良後は河川定期縦横断測量調査を実施し、土砂移動状況のモニタリングを実施する。

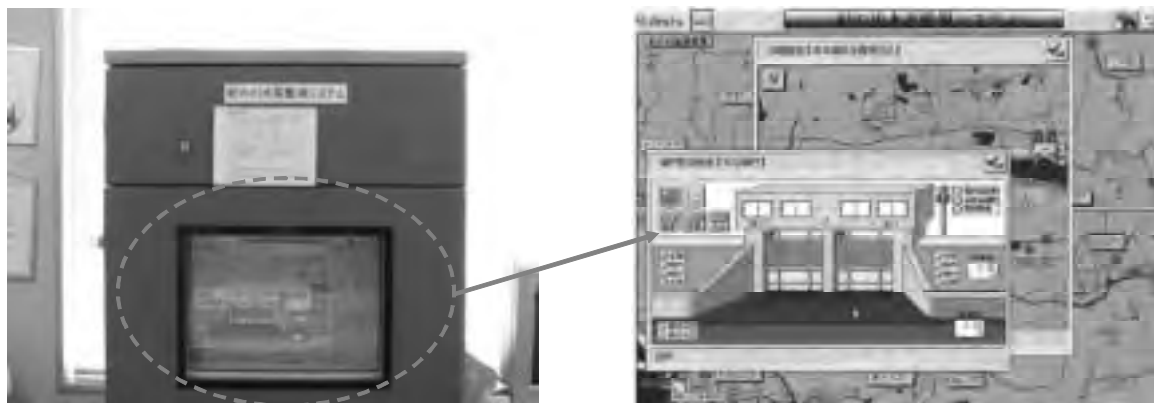
図4.4.1 運転支援システム

光ケーブルの利用及び水位センサーやCCTVの設置により、操作状況及び異常箇所の早期発見に努めるとともに、樋門・樋管等の運転支援システムを導入する。
