加古川中流部河川整備推進協議会について

浸水リスクの軽減で安全・安心なまちへ
～加古川中流部における治水安全度の早期向上～

加古川の河川整備について（上下流バランスについて）

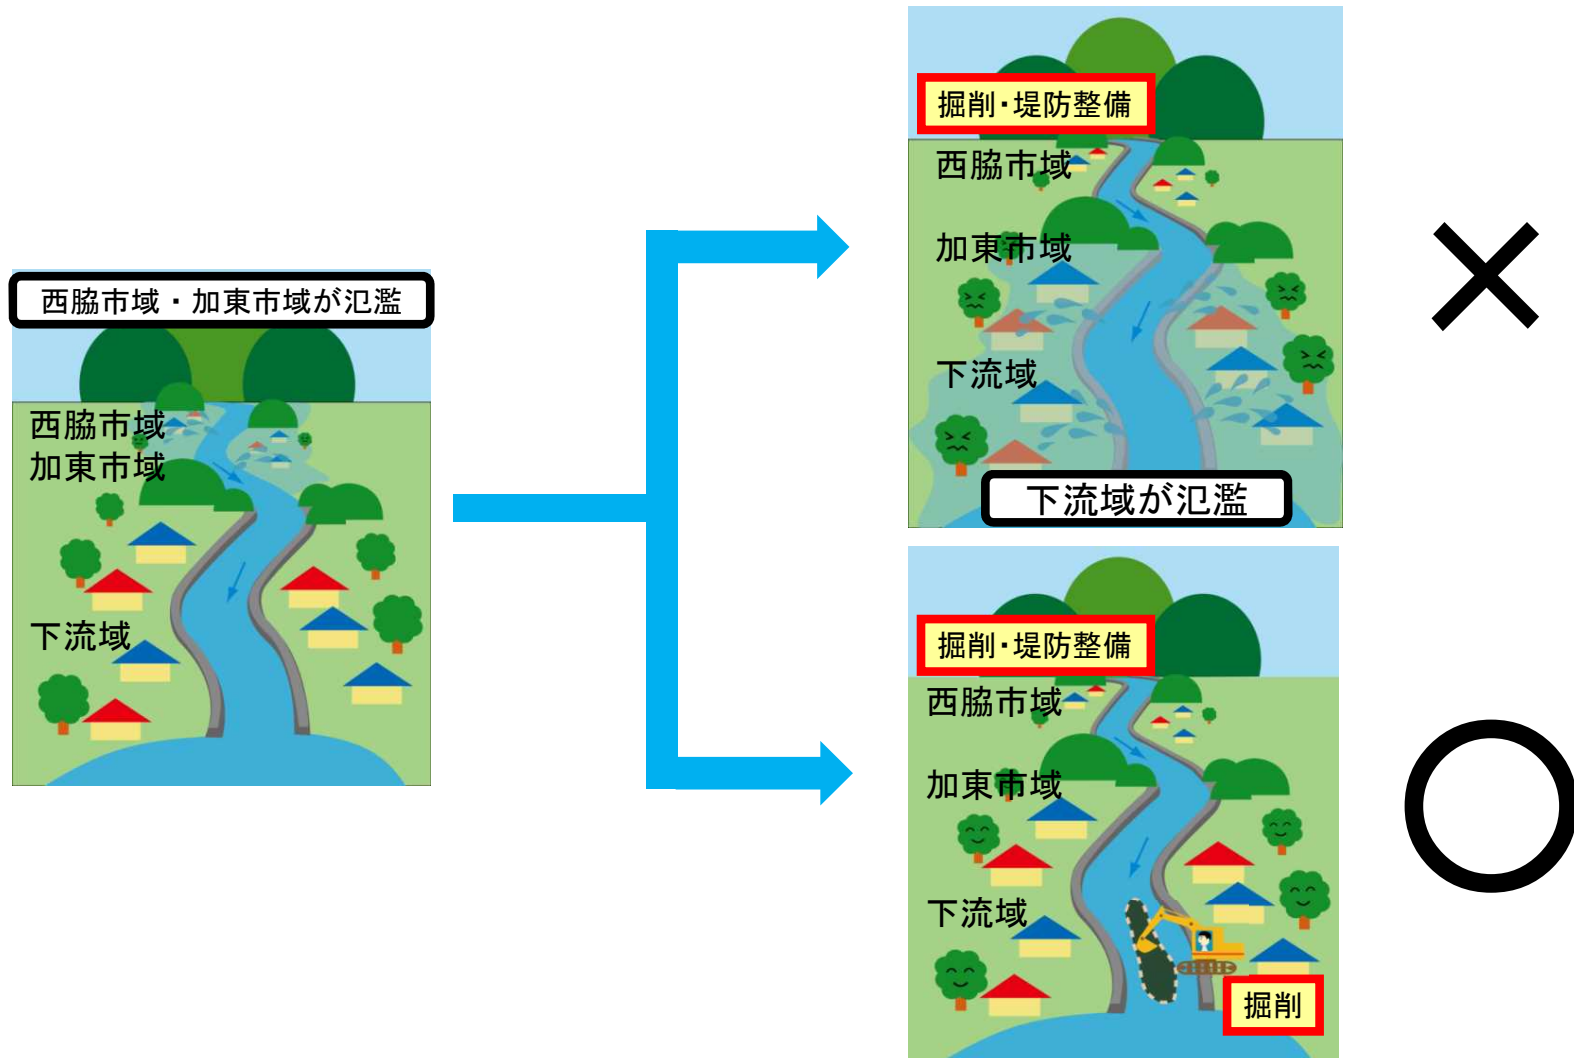
○上流の整備が下流域に悪影響を及ぼさないよう、上下流のバランスを考慮しながら整備を実施。
