加古川流域委員会 第10回 資料  
河川整備の内容について

平成21年9月15日

国土交通省近畿地方整備局  
姫路河川国道事務所

### 洪水対策の実施について

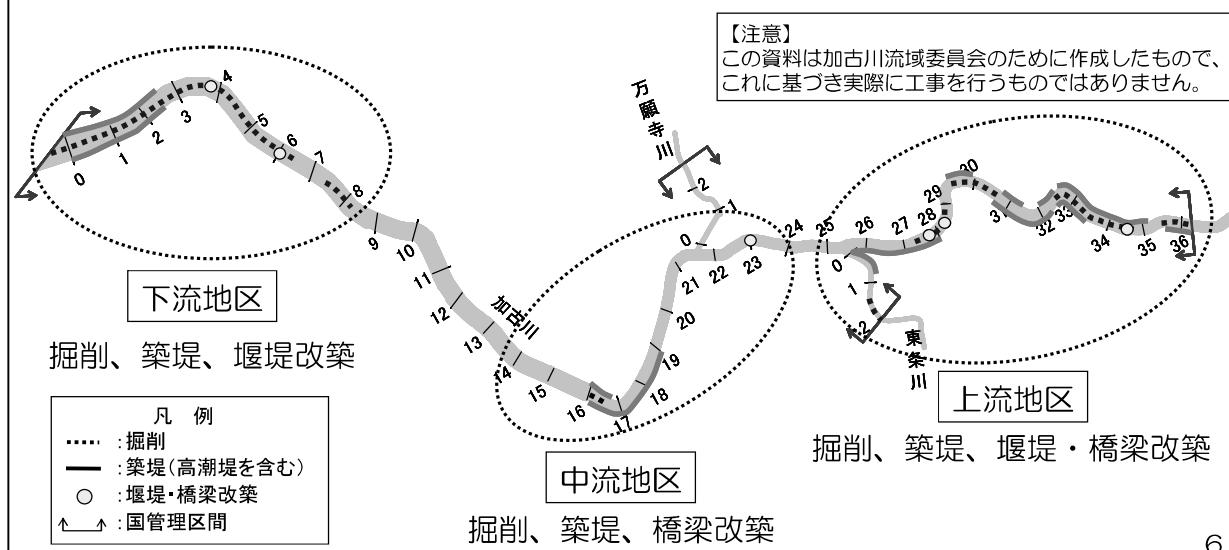
### 洪水対策の実施箇所

- ・平成16年10月洪水を対象とした目標流量に対して、現況流下能力が不足する箇所や横断工作物（橋梁や堰堤）のため安全に流下できない箇所、また質的な安全性が確保されていない堤防について対策を実施する

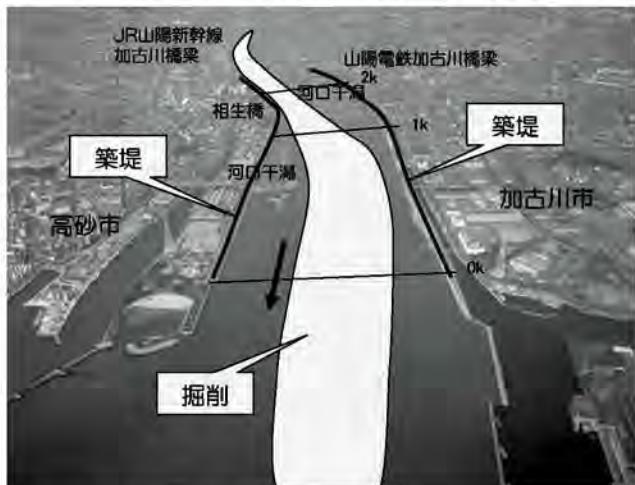
### たかさご おのえ 高砂・尾上地区（河口～2.8k）：下流地区

干潟を保全し、干潟以外の部分の河道掘削を行う

掘削、築堤（高潮堤防）

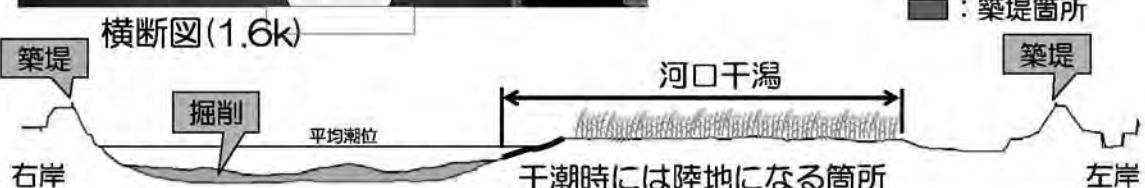
■：掘削箇所  
■：築堤箇所

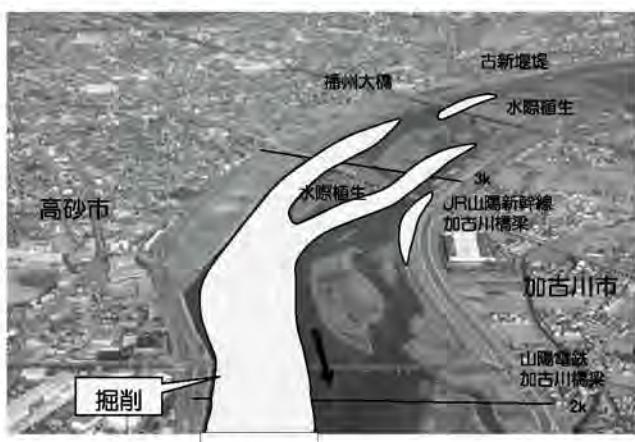
### こしん 古新地区（2.8k～3.8k）：下流地区

水際植生は極力保全し、  
緩やかな勾配による  
河道掘削を行う

掘削

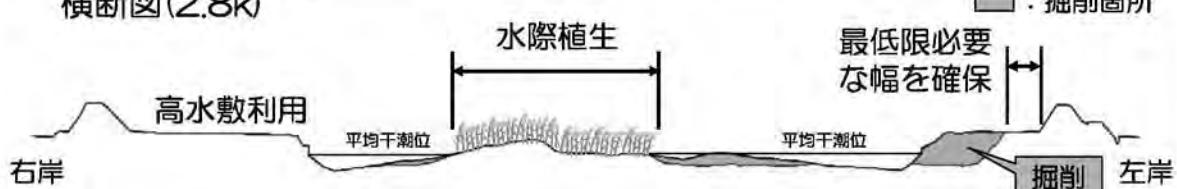
■：掘削箇所

最低限必要な幅を確保

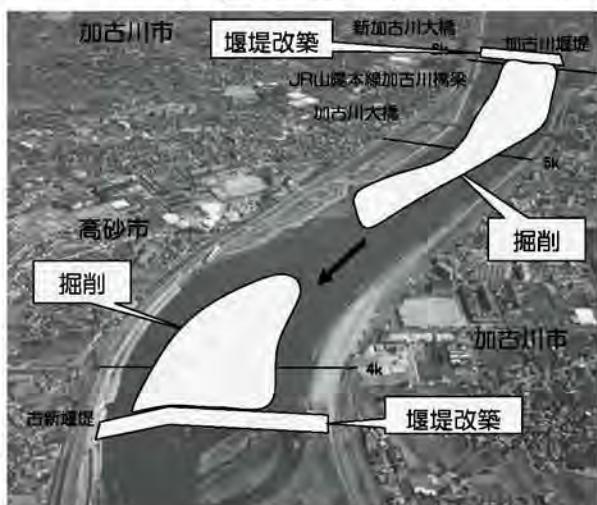
### 平荘地区 (3.8k~8.2k) : 下流地区

老朽化している堰は可動化や統合を含めた検討を行う

掘削、堰堤改築

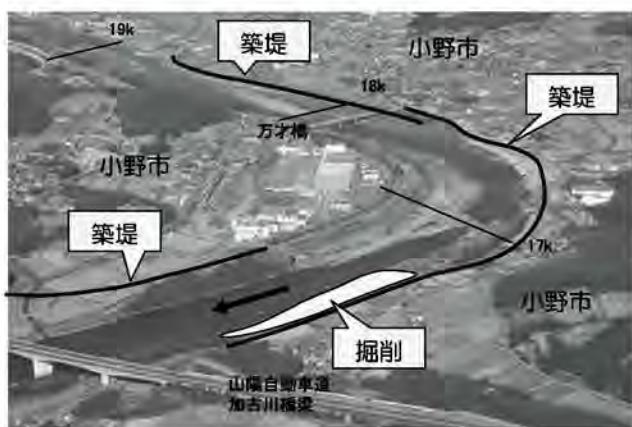
### 来住・大島地区 (16.2k~18.6k) : 中流地区

堤防が整備されていない地区の堤防整備を検討する

掘削、築堤

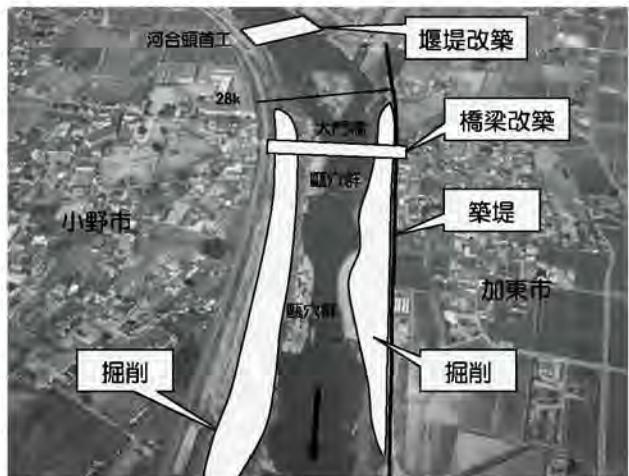
### やしろ かわい 社・河合地区 (26.6k~29.0k) : 上流地区

おうけつ  
甌穴を保全し、甌穴以外の部分の河道掘削を行う  
老朽化している堰は可動化  
や統合を含めた検討を行う

掘削、築堤、  
堰堤改築、橋梁改築

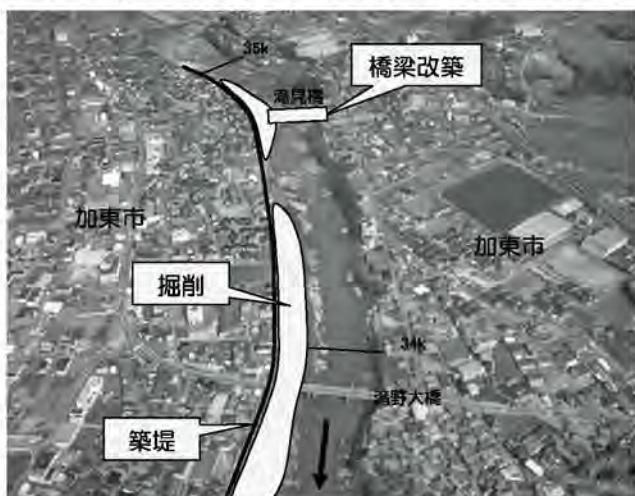
### たきの おいだ 滝野・多井田地区 (32.5k~35.0k) : 上流地区

堤防が整備されていない  
地区的堤防整備を検討する  
川沿いに家屋が連担してい  
る地区では町づくりと一体  
となった整備を検討する

掘削、築堤、橋梁改築

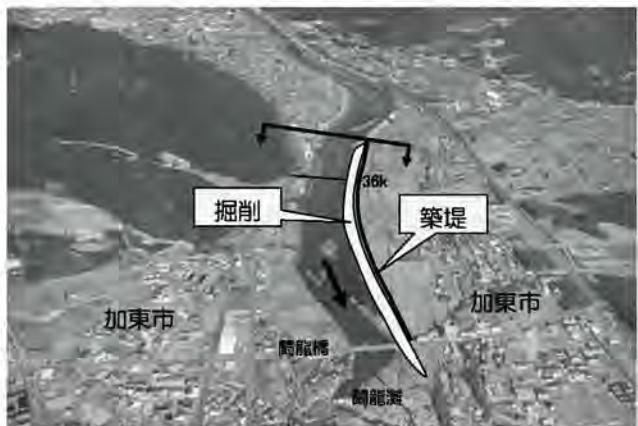
### おいだ 多井田地区 (35.0k~36.4k) : 上流地区

閻龍灘を保全し、閻龍灘の流れや景観に配慮しながら、露岩部以外の河道を一部整正する  
堤防が整備されていない地区の堤防整備を検討する

掘削、築堤
