加古川の減災に係る取組方針

1. 減災のための目標と取組方針

2. 現状の取組状況、課題と 概ね5年間で実施する取組

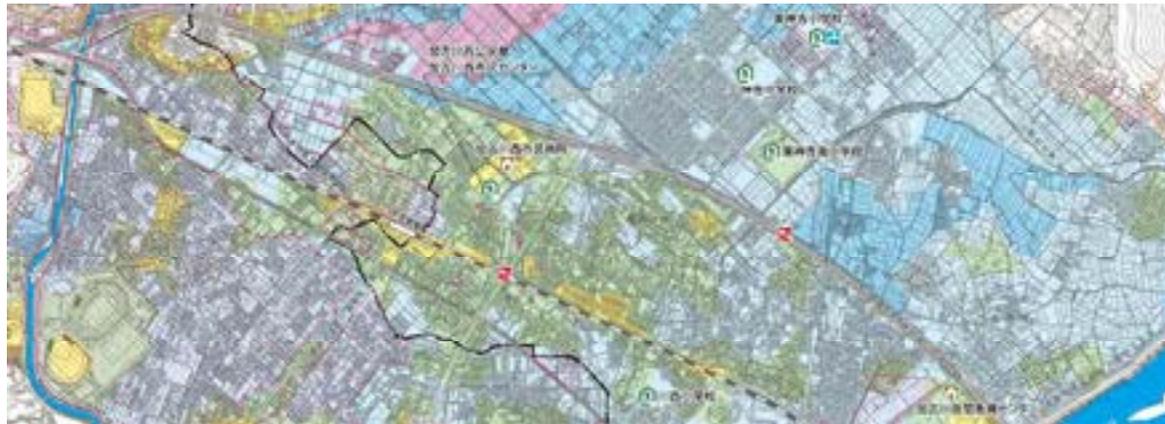
洪水ハザードマップ

- ・避難所の早期開設を行っている
- ・ハザードマップへの避難場所掲載と、配布を行っている

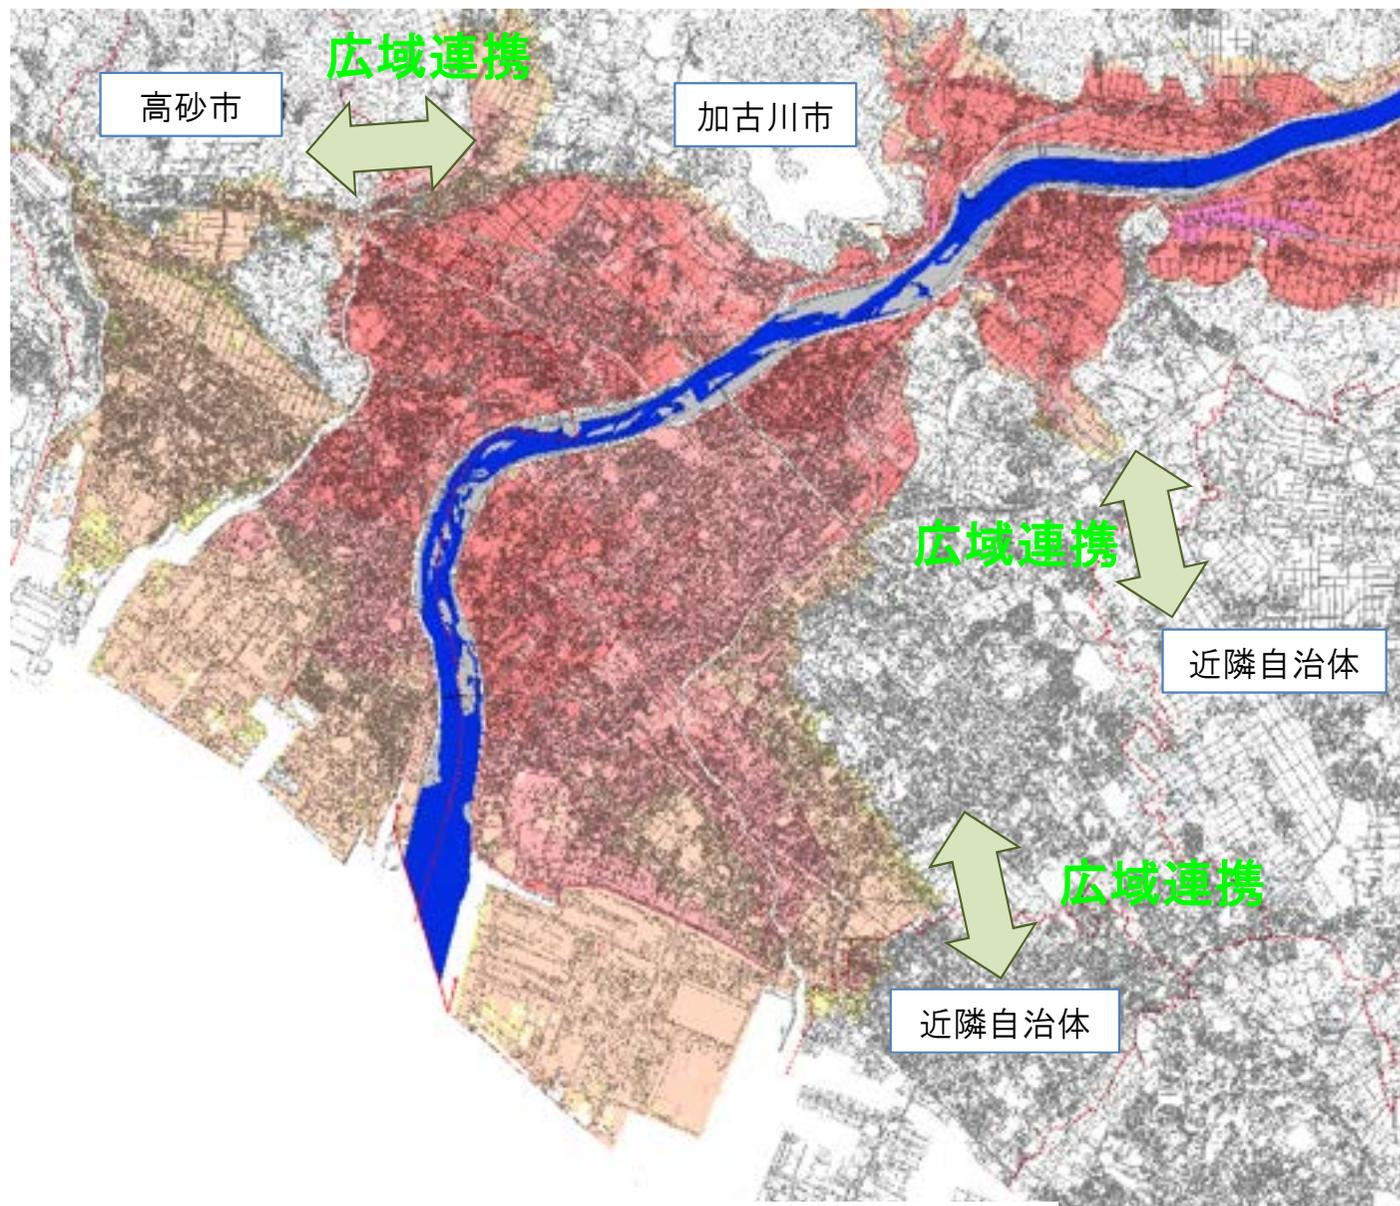
加古川浸水想定区域図（想定最大規模）

- ・現在のハザードマップにある避難場所は、最大規模洪水による浸水状況を想定していない
- D 想定最大規模の洪水により、内水や溜め池からの氾濫も想定され、避難場所・避難経路がなくなる懸念がある(広域避難検討の必要性)
- ・新たに公表された「家屋倒壊危険区域」では、従来から行っている垂直避難の呼びかけを見直さないと、逃げ遅れに繋がる懸念がある

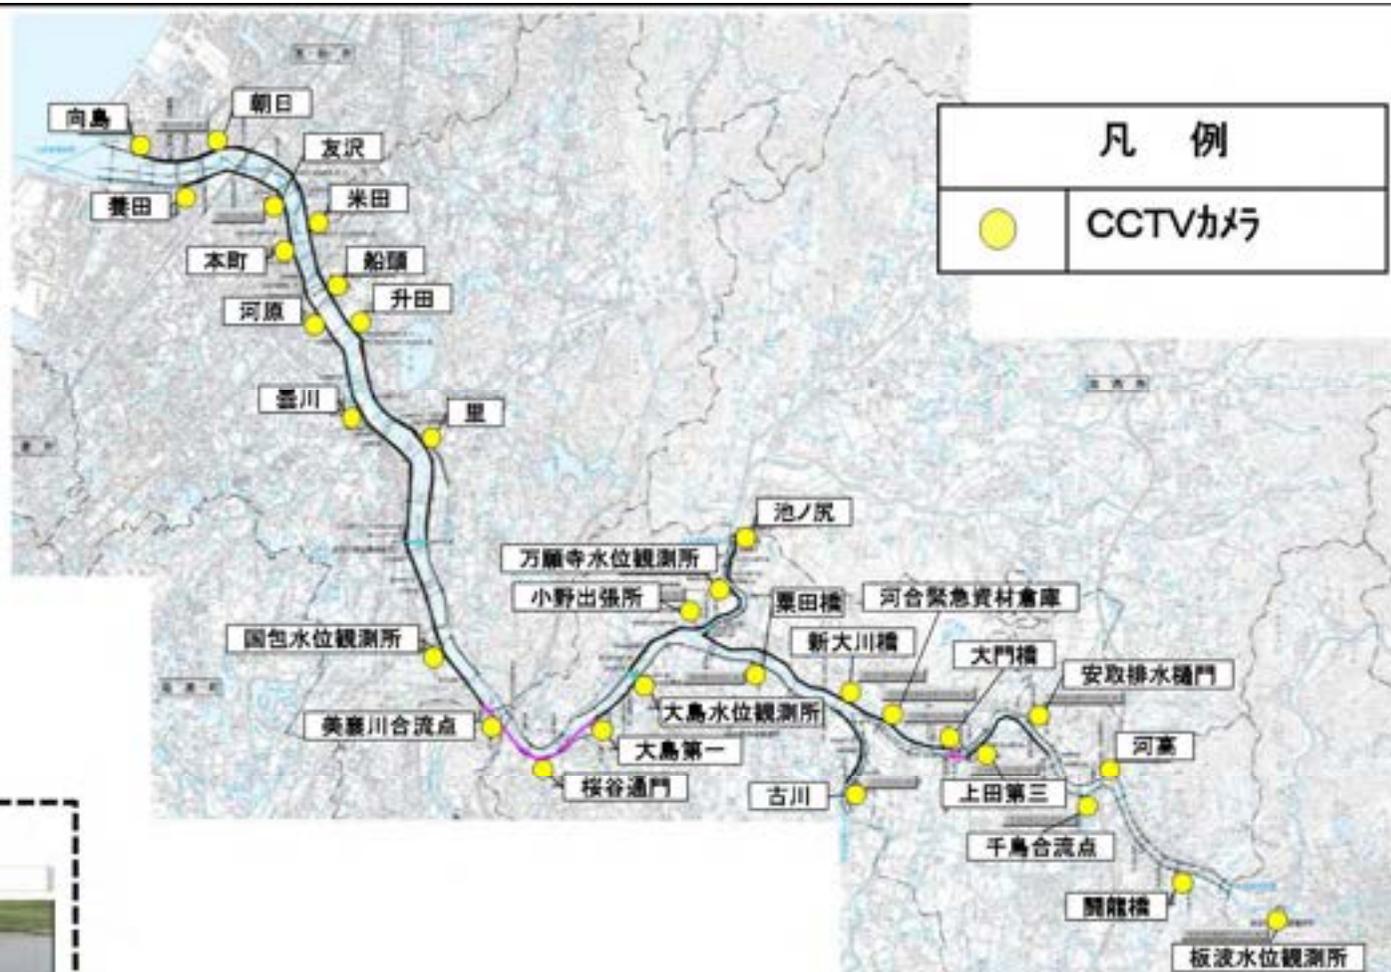
加古川リアルタイム防災情報

凡 例	
●	CCTVカメラ

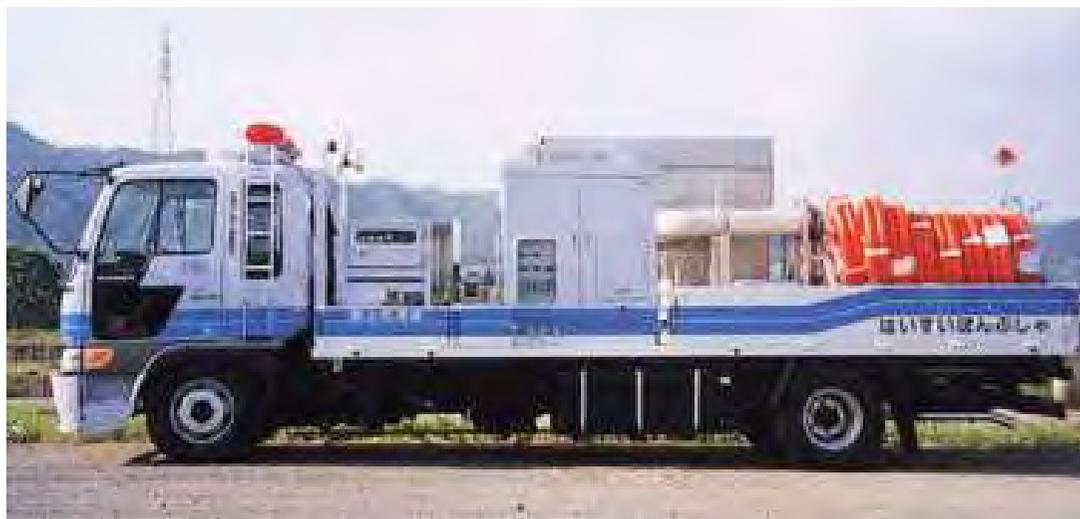
排水ポンプ車

- ・災害時、排水ポンプ車を派遣し、排水活動を支援している
- ・災害対策車両・機器について、平時より保守点検を行い、出動態勢を確保している

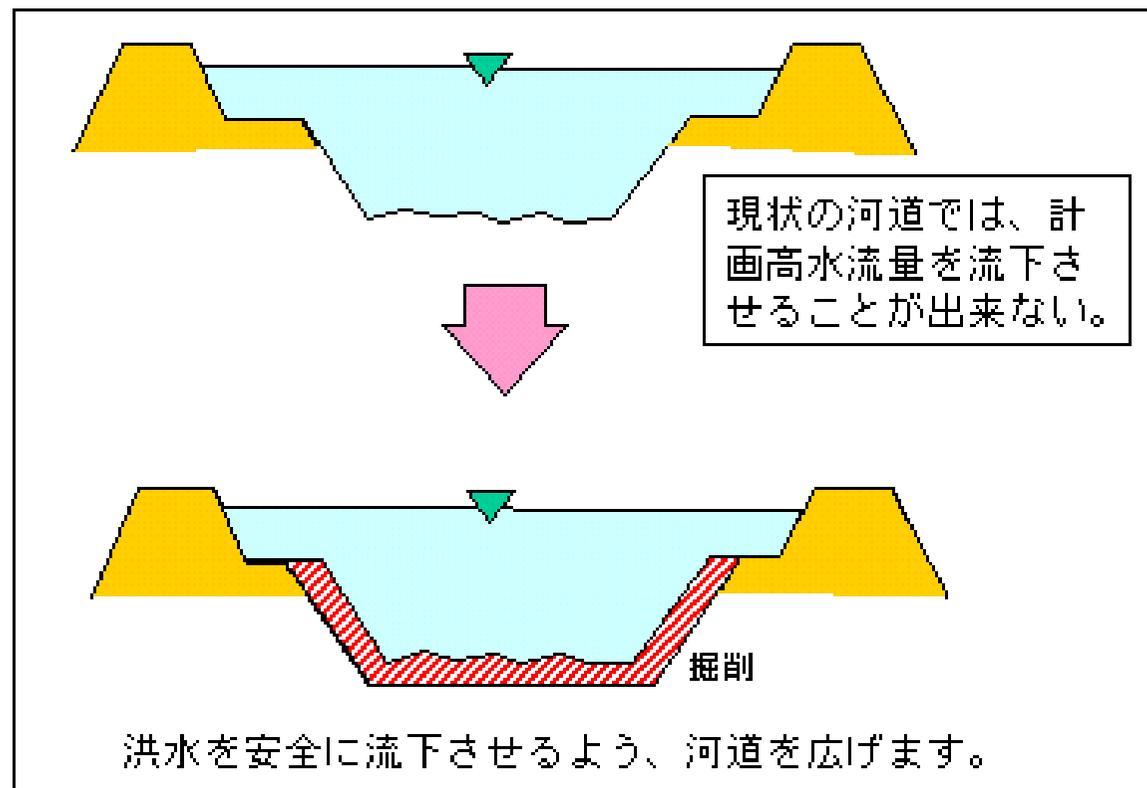
河道掘削のイメージ

- 滝野地区の堤防整備
- 高砂・尾上地区、大門地区、滝野地区の河道掘削
- 堤防の浸透、浸食、洗掘対策

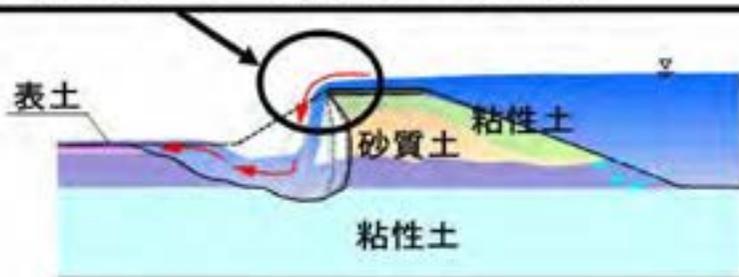
堤防天端の保護

堤防天端をアスファルト等で保護し、堤防への雨水の浸透を抑制するとともに、越水した場合には法肩部の崩壊の進行を遅らせることにより、決壊までの時間を少しでも延ばす

堤防天端をアスファルト等で保護した堤防では、ある程度の時間、アスファルト等が残っている。

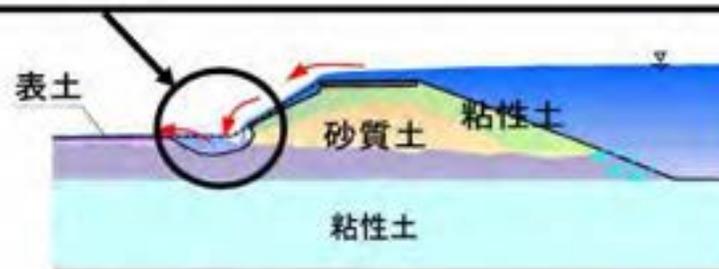
堤防裏法尻の補強

裏法尻をブロック等で補強し、越水した場合には深掘れの進行を遅らせることにより、決壊までの時間を少しでも延ばす

堤防裏法尻をブロック等で補強

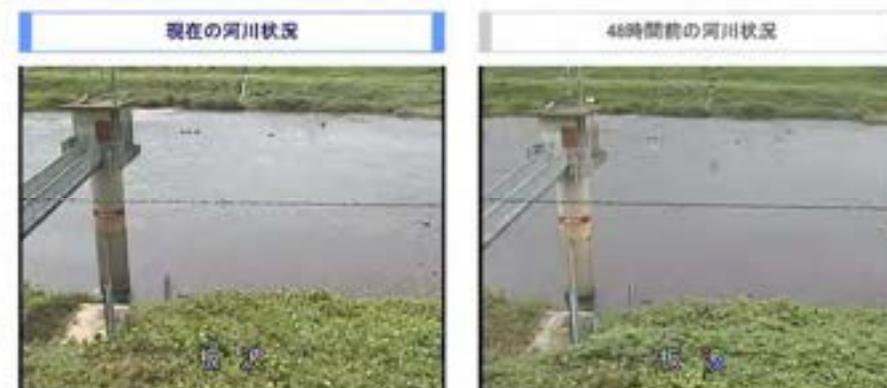
CCTV画像

加古川の河川状況（板波観測所：兵庫県西脇市高松町）
