# 栗栖川まちづくり連携治水対策 (新宮地区)

令和4年1月作成

# 栗栖川の河川整備に併せ、国、たつの市との連携によるまちづくりを計画。

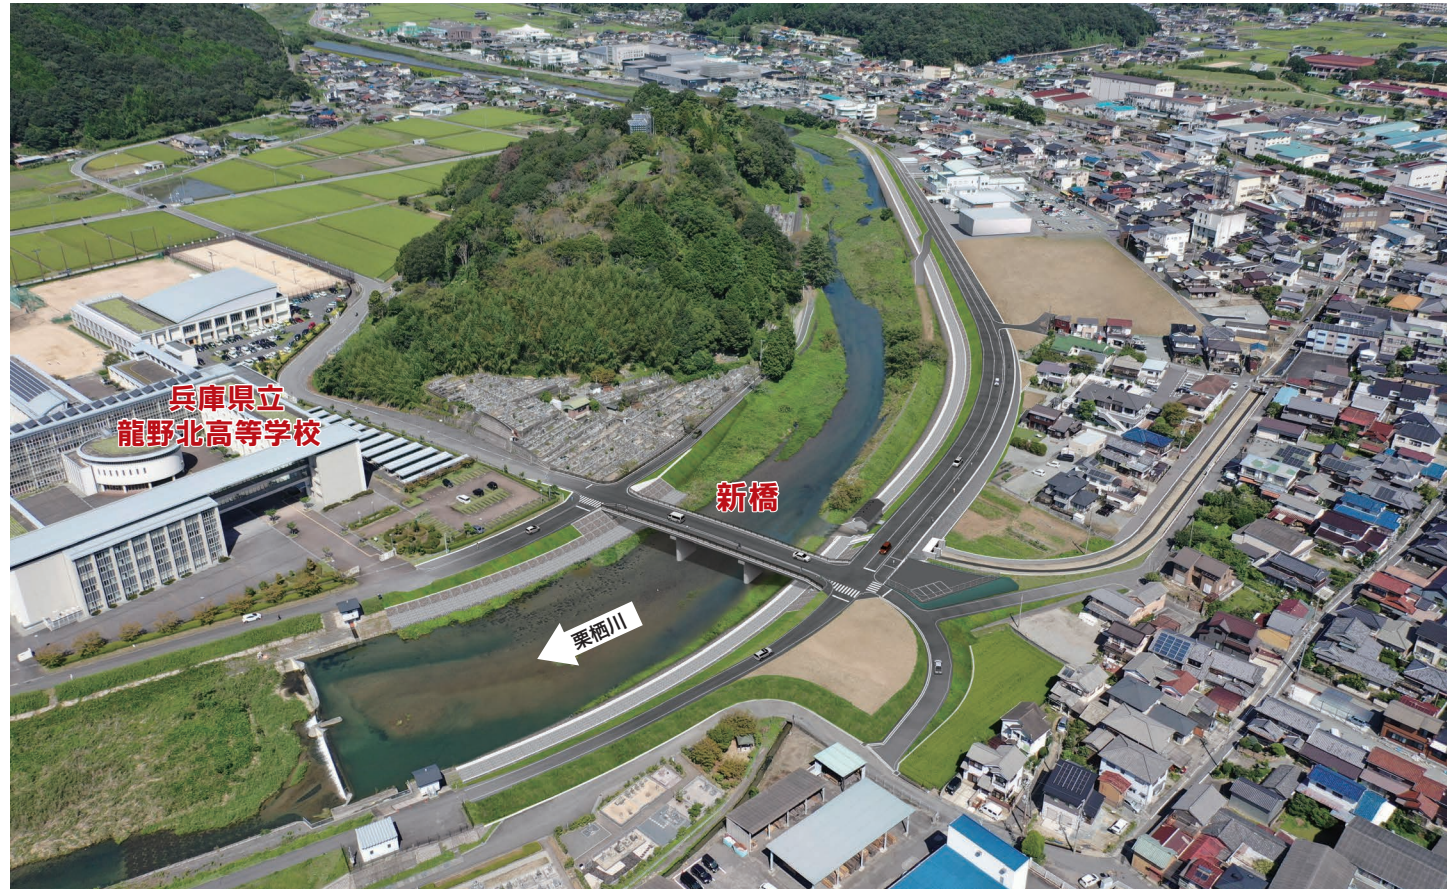
令和3年度から新橋工事と河道掘削に着手します。

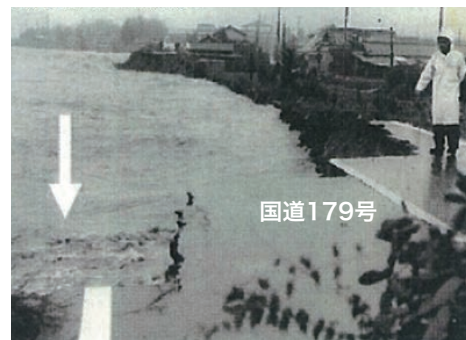
昭和51年洪水(平野)

- 栗栖川は目標流量に対して流下能力が不足しており、度重なる洪水で浸水被害が発生しています。
- 昭和51年9月(台風17号)洪水では、平野地先で堤防が決壊し、甚大な被害が発生しました。
- 平成16年9月(台風21号)洪水では、観測値で栗栖川の既往最大となる流量を記録し、新宮町では、洪水が堤防を越流し、多くの浸水被害が発生しました。

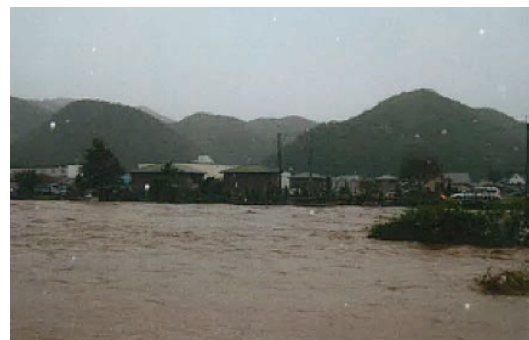
平成16年洪水(井野原)

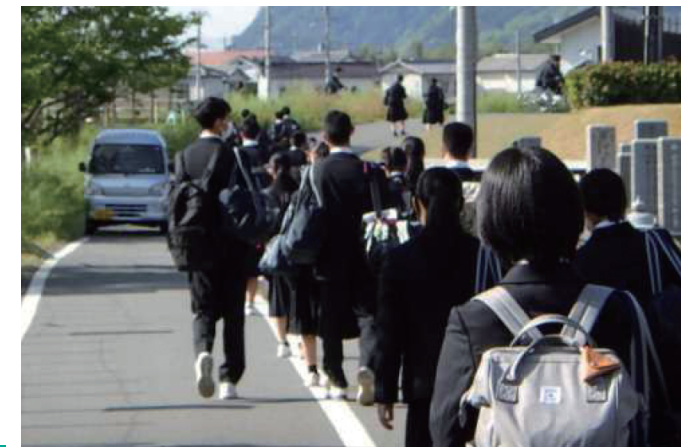
通学路の様子(龍野北高校前道路)

- JR播磨新宮駅から龍野北高校へ向かう栗栖川沿いの道路は、多くの学生が通学路として利用しているにもかかわらず、道路幅が狭く、危険な状況です。

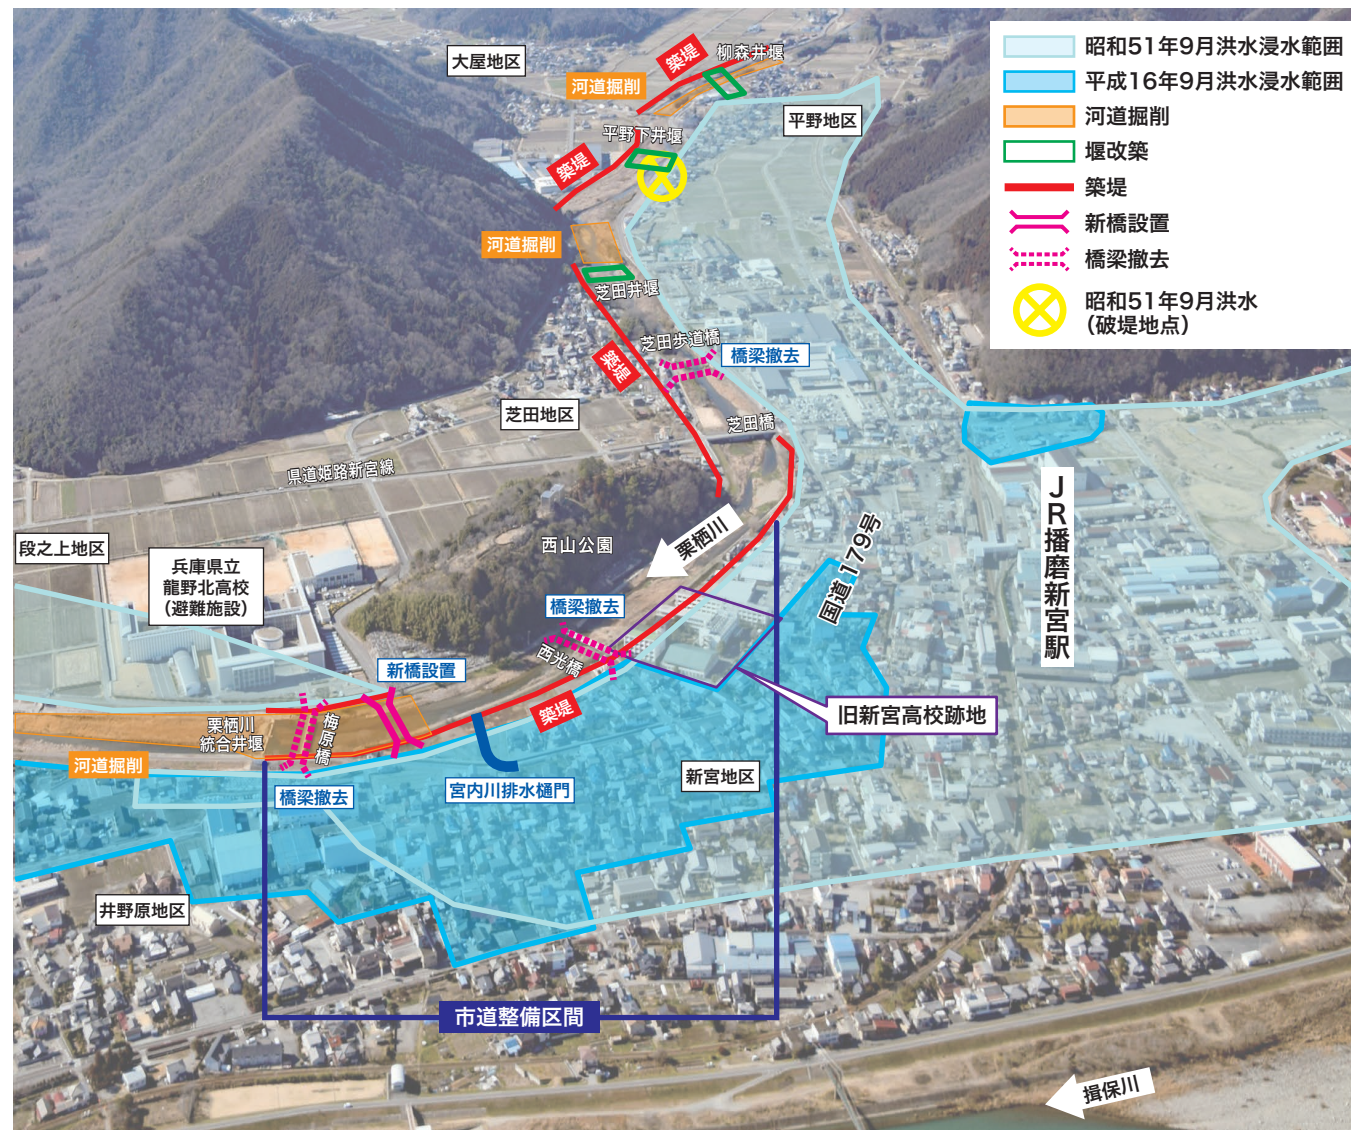
- 流域で甚大な被害が発生した、昭和51年9月洪水と同規模の洪水に対して浸水被害の防止を図るため、栗栖川で築堤、河道掘削、橋梁架替、堰改築等を実施します。

※具体的な対策内容については、今後の調査・検討により変更となる場合があります。
