加古川中流部緊急治水対策(加東市滝野地区)

【R7年5月末時点】

～度重なる浸水被害に対して、重点的な治水対策を実施～

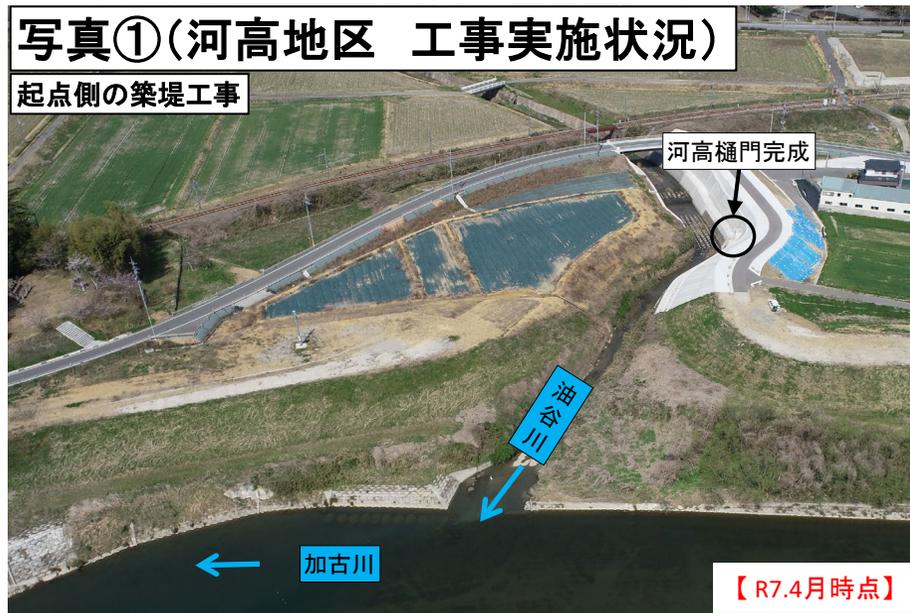
写真①(河高地区 工事实施状況)

起点側の築堤工事

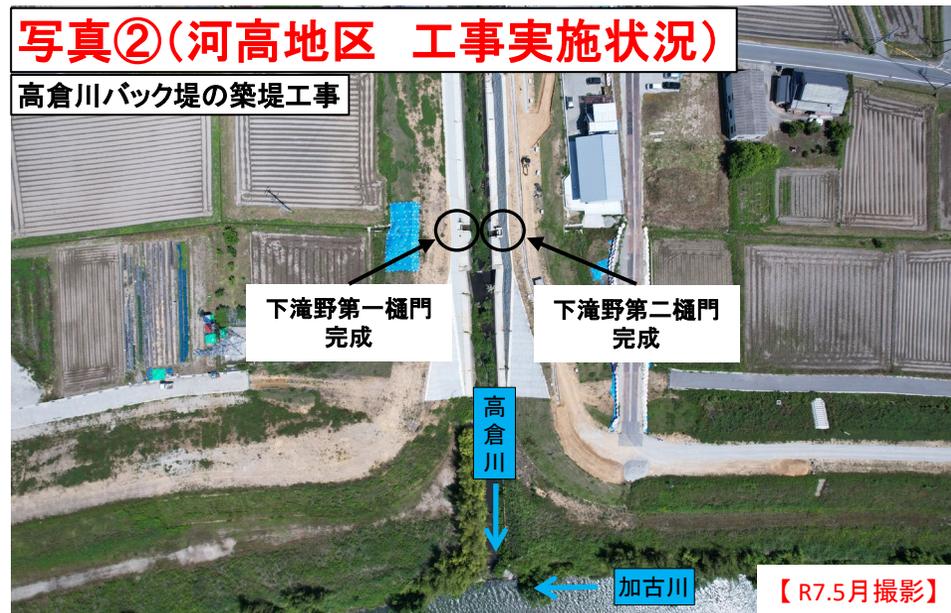
写真②(河高地区 工事实施状況)

高倉川バック堤の築堤工事

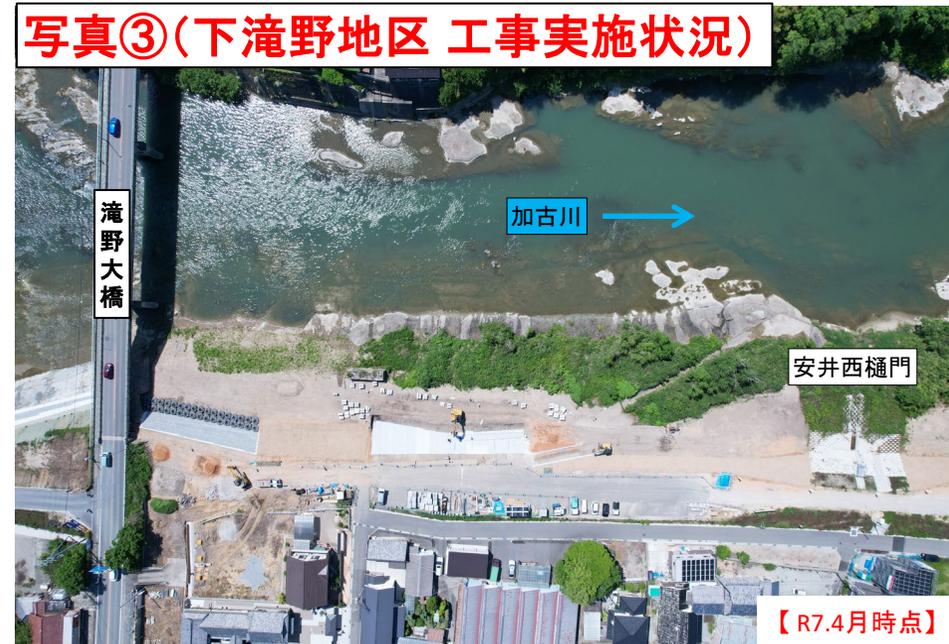
写真③(下滝野地区 工事实施状況)

下滝野地区 工事实施状況

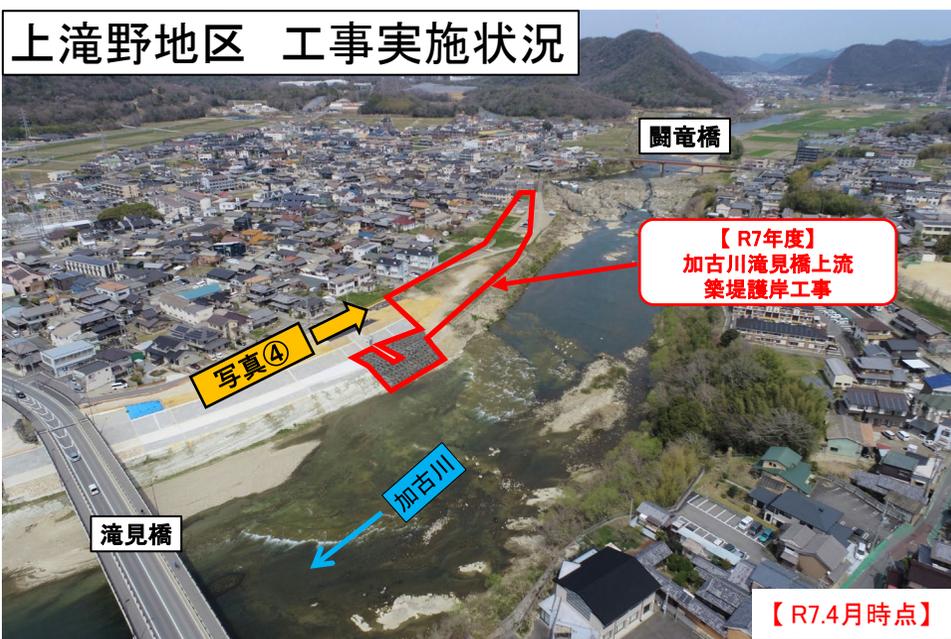
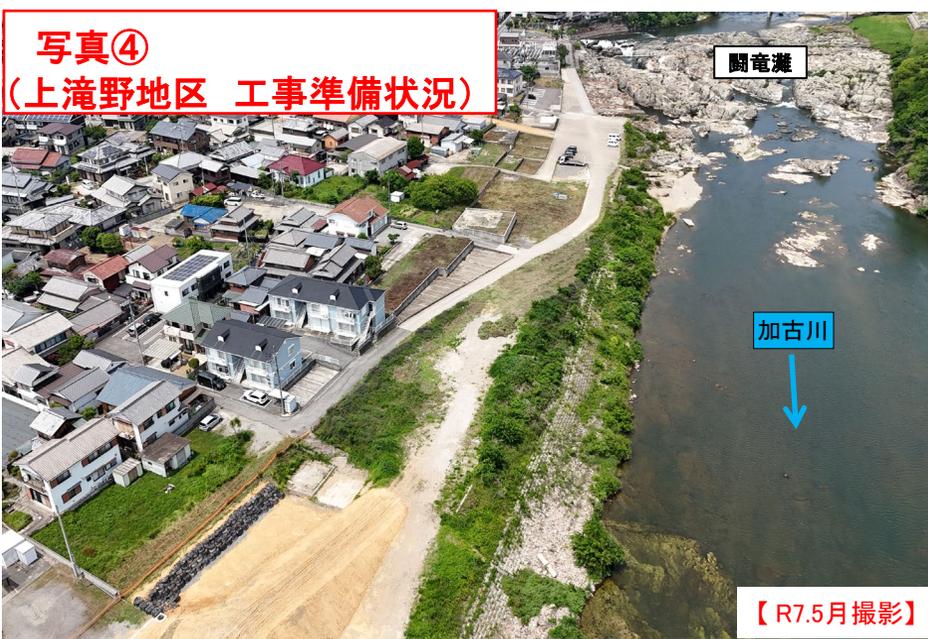
写真④ (上滝野地区 工事準備状況)

R4年度から滝野大橋上流で築堤護岸を施工。R7年度も継続して整備を進めます。

上滝野地区 工事実施状況
