加古川中流部緊急治水対策

滝見橋 開通

地域の皆様の暮らしを支える
安全で安心な橋として生まれ変わります。

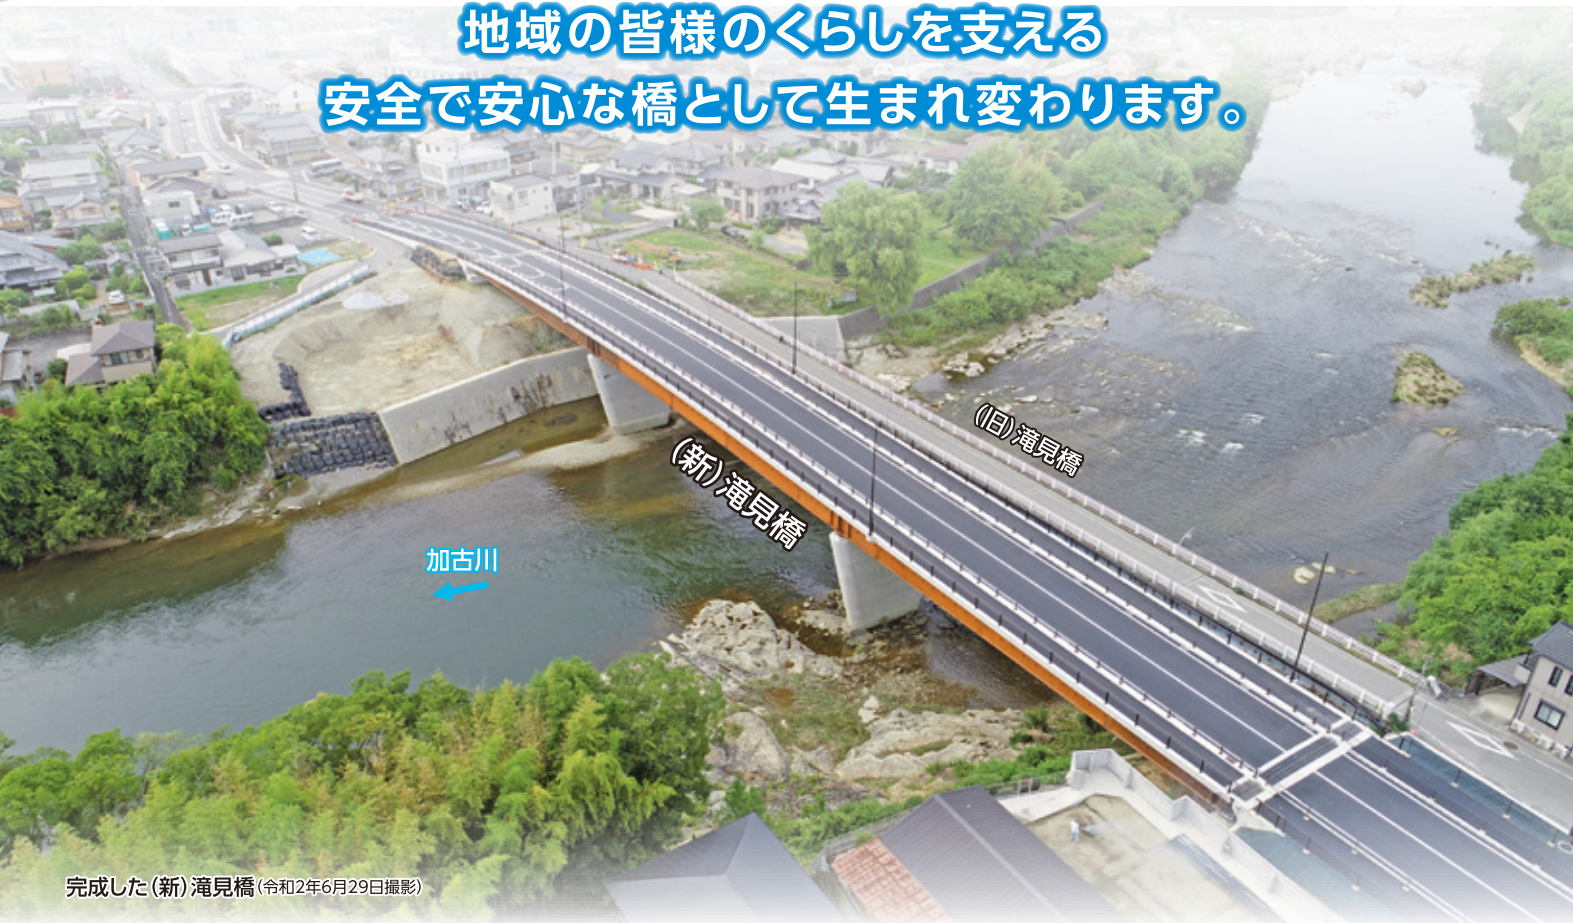
完成した(新)滝見橋(令和2年6月29日撮影)

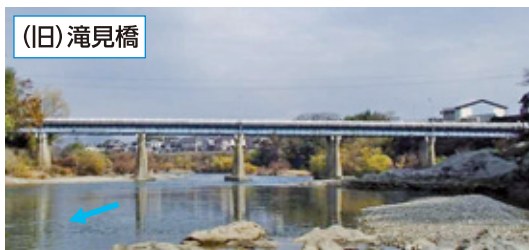
河川改修に合わせ、桁下高を約2~3m高くし、橋脚数を5本から2本に減らすことで加古川の流下能力を向上させます。

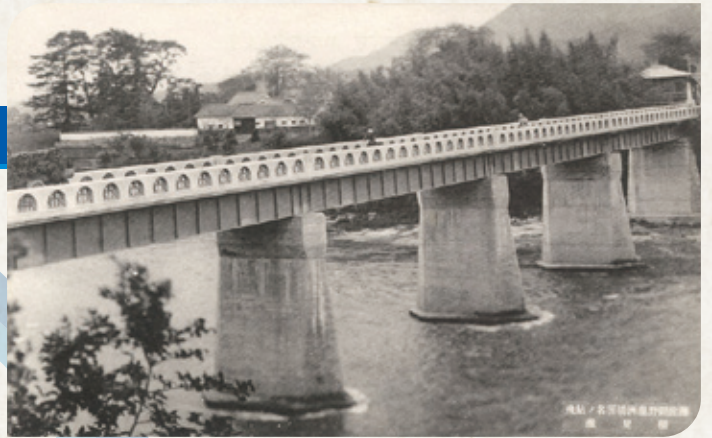
滝見橋は昭和4年に完成しました。自動車の発達と増加という社会情勢に応じ、橋脚は鉄筋コンクリートで桁間を鉄橋で結んだとても丈夫な構造で建設されました。

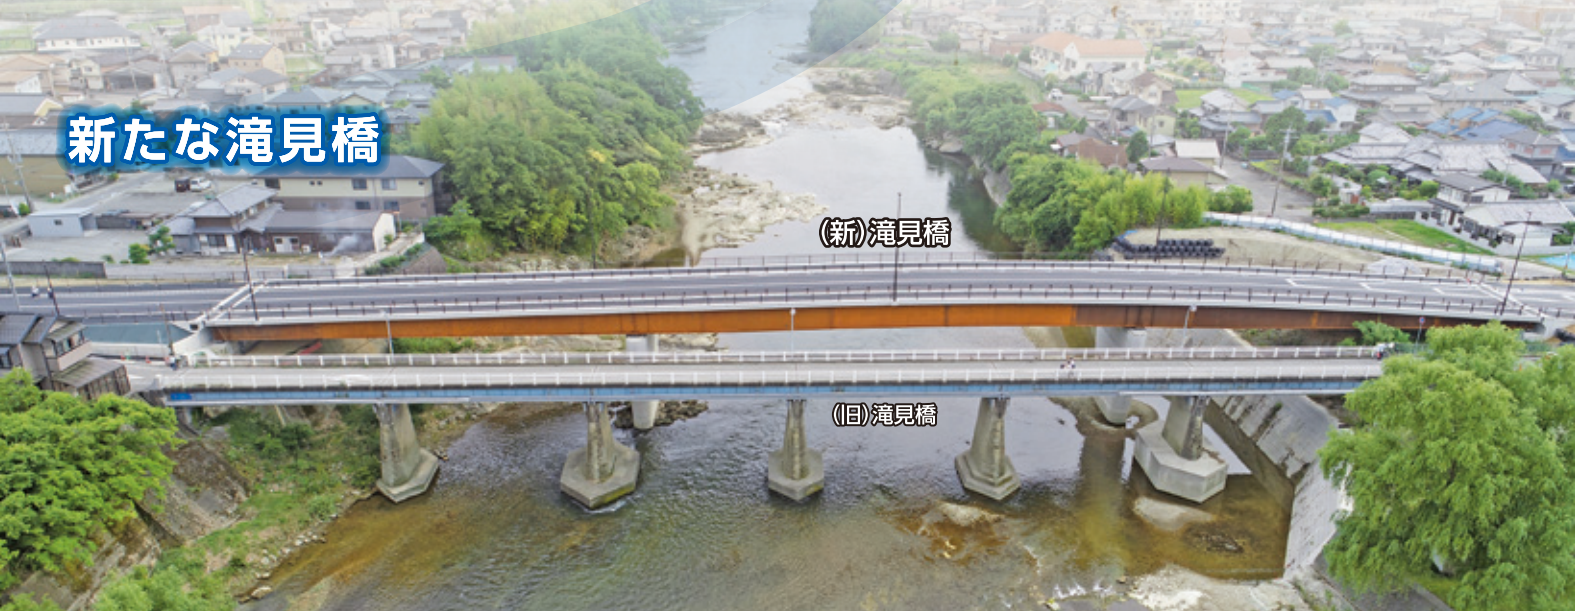
新たな滝見橋

(新)滝見橋

(旧)滝見橋

平成16年には台風第23号により滝見橋の周辺においても浸水被害が発生しました。橋の老朽化に加えて、この災害をきっかけに滝見橋架け替えの気運が高まり、平成28年度から架け替え工事に着手し、令和2年7月に完成しました。
