加古川中流部緊急治水対策(加東市滝野地区)

【R5年2月末時点】

～度重なる浸水被害に対して、重点的な治水対策を実施～

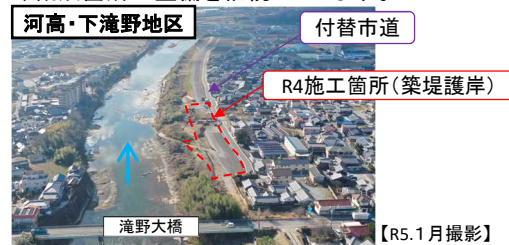
河高・下滝野地区(早期整備区間)

令和4年3月末に油谷川、高倉川、滝野大橋下流の一部が概成箇所ですが、早期整備区間の治水安全度は確保しています。令和4年度は、概成箇所の整備を継続しています。

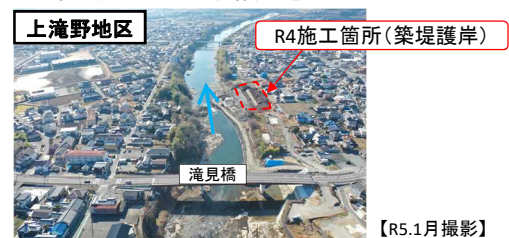
上滝野地区

令和4年3月末に旧滝見橋撤去完了。同5月末に右岸橋台部の護岸完了。R4年度から滝野大橋上流で築堤護岸を施工中。

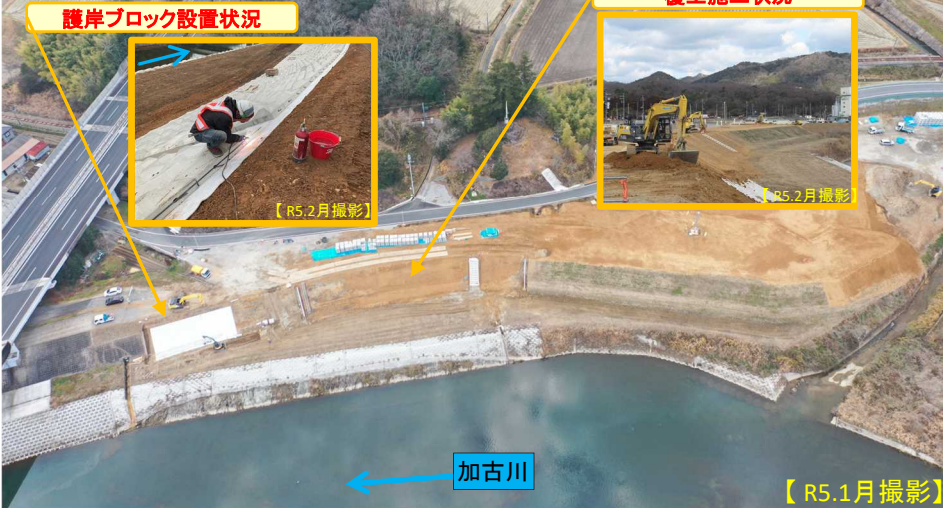
写真①(河高地区 工事実施状況)

・油谷川バック堤の護岸工事

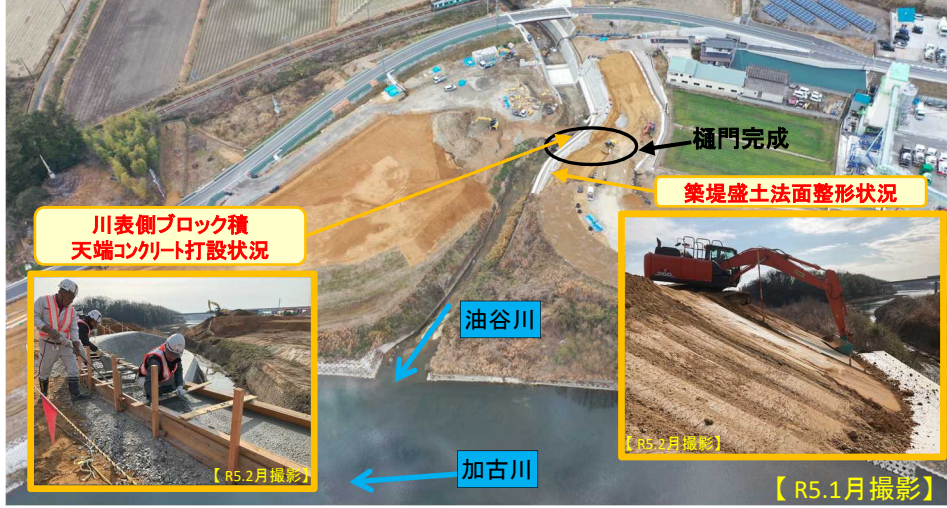
写真②(河高地区 工事実施状況)

・油谷川バック堤の護岸工事

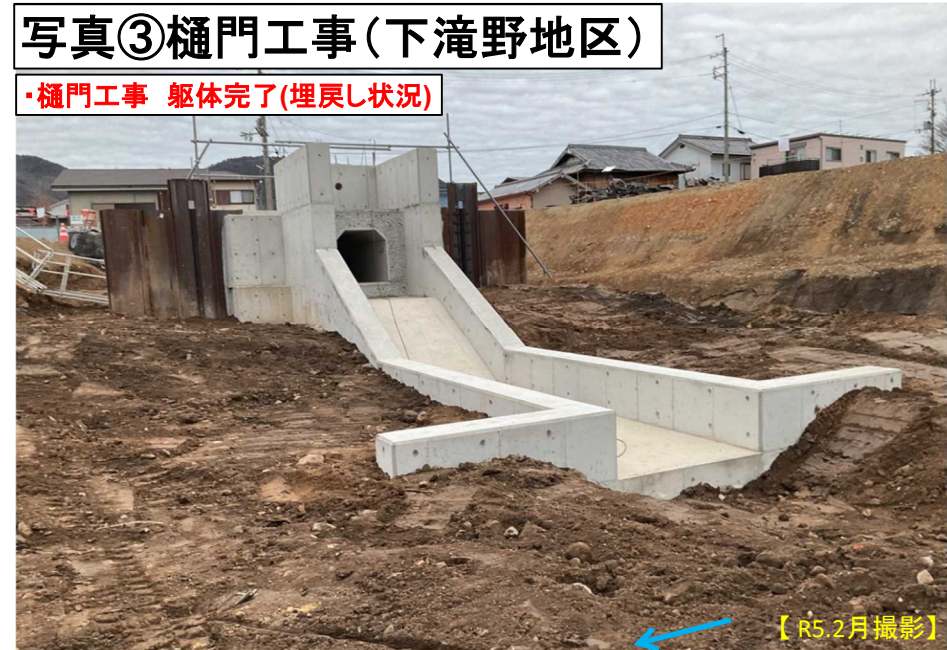
写真③樋門工事(下滝野地区)

・樋門工事 躯体完了(埋戻し状況)
