令和8年度 第1回兵庫県地下占用物連絡会議

2.道路陥没や占用物件の維持管理に関する 最近の動き

国道159号道路排水施設破損による陥没事例（石川県かほく市）	2
国道4号道路排水施設破損による陥没事例（埼玉県越谷市）	3
国道53号道路排水施設破損による陥没事例（鳥取県智頭町）	4
国道4号道路排水施設破損による陥没事例（青森県平内町）	5
国道6号道路排水施設破損による陥没事例（茨城県茨城町）	6

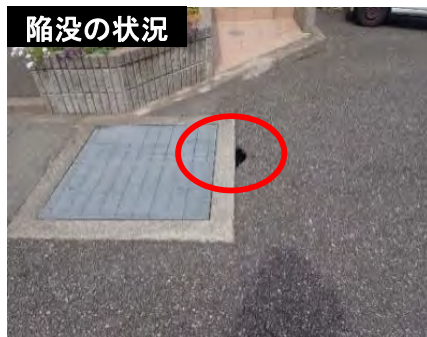
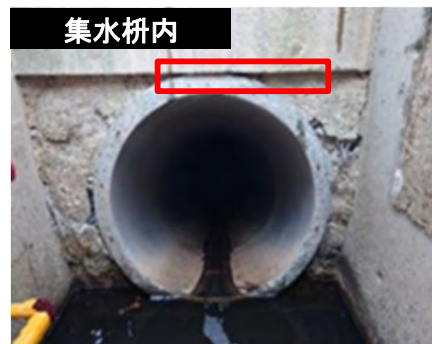
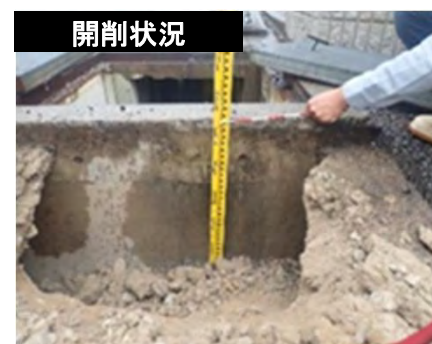
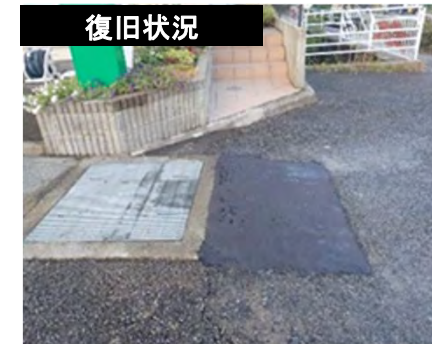
【道路排水施設】国道159号道路排水施設破損による陥没事例(石川県かほく市)

- 国土交通省管理の道路排水施設（集水柵）の破損により陥没が発生。
- 原因は、集水柵とヒューム管の継ぎ目の破損箇所からの土砂の吸い出しと推定。

集水柵とヒューム管の継ぎ目の目地材が劣化し、隙間が生じた箇所からの土砂の吸い出しが発生したものと推定。

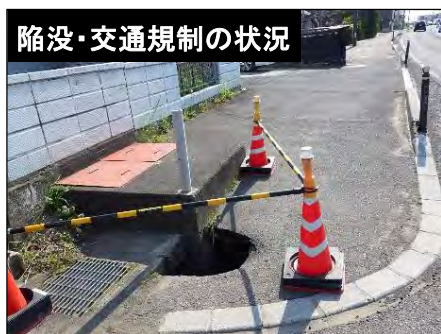
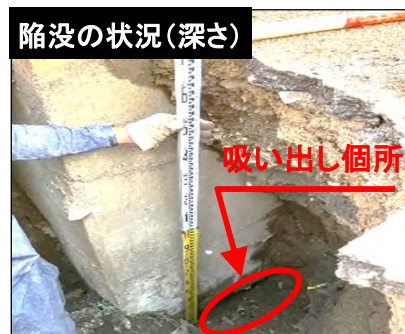
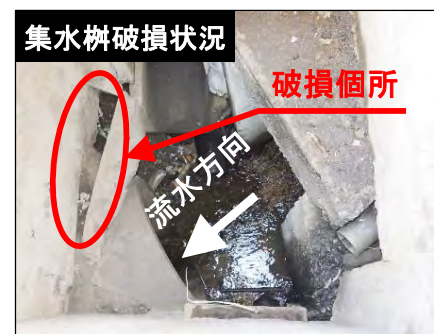
写真

- 国土交通省管理の道路排水施設（集水柵）の破損により陥没が発生。
- 原因は、集水柵側壁の破損箇所からの土砂の吸い出しと推定。

集水柵側壁の破損箇所からの土砂の吸い出しが発生したものと推定。

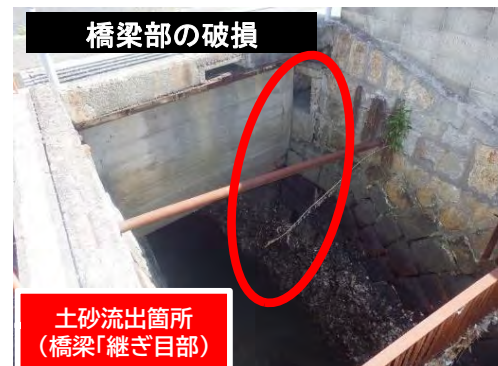
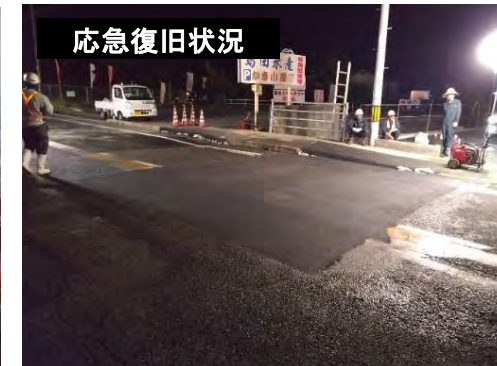
写真

- 国土交通省管理の橋梁の破損により陥没が発生し、国道2号を約17時間全面通行止め。
- 原因は、橋梁の破損箇所からの土砂流出と推定。

橋梁の継ぎ目が破損し、隙間が生じた箇所からの土砂流出が発生したものと推定。

9月12日(金)	11時30分	路面陥没により車が巻き込まれているとの情報
	11時52分	全面通行止(上下線)開始
	20時00分	応急復旧開始
	23時16分	応急復旧完了
	23時48分	路面下空洞調査開始
9月13日(土)	2時13分	路面下空洞調査結果速報(異常なしを確認)
	5時00分	交通規制解除

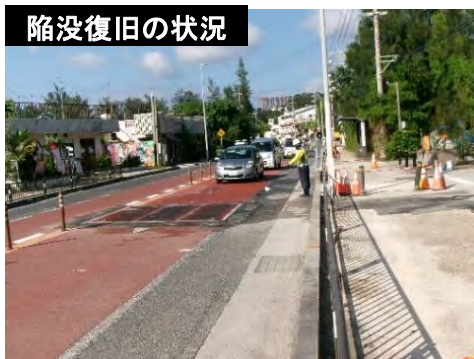
写真

○恩納村管理の下水道工事に伴う道路陥没が発生し、国道58号が約9時間片側交互通行。
 ○原因は、占用工事中の降雨によるアスファルト路面からの浸食及び大型車両等通行による外的負荷等により破損したと推定。

下水道工事期間中に、雨水浸食や大型車両通行等による外的負荷等により発生したものと推定。

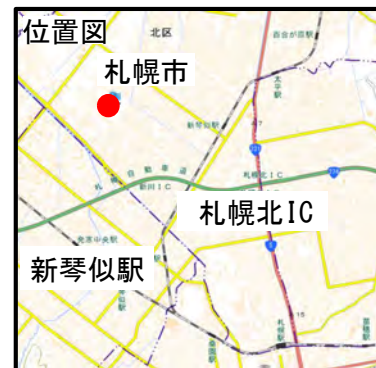
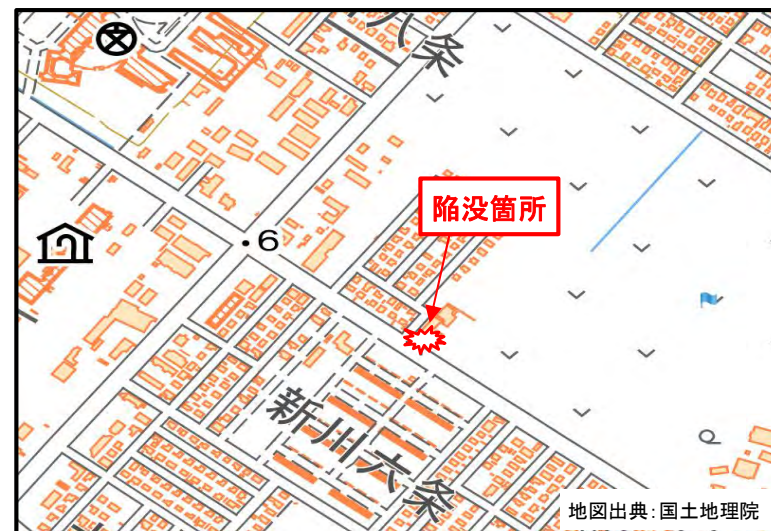
写真

- 札幌市管理の下水道管の破損により陥没が発生。
- 原因は、下水道管の破損箇所からの土砂の吸い出しと推定。

下水道管（φ300）の破損箇所からの土砂の吸い出しが発生したものと推定。

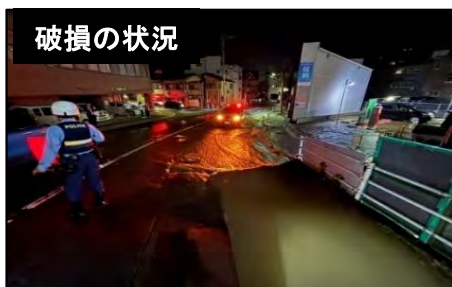
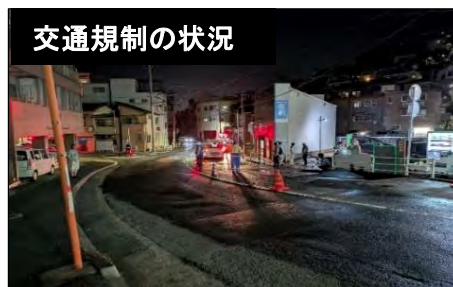
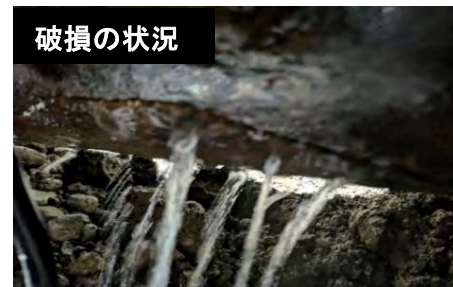
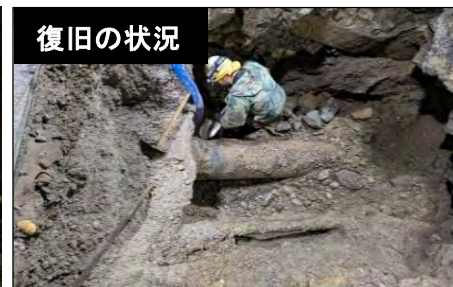
写真

- 長崎市管理の水道管の破損より漏水・陥没が発生し、市道川上8号線が約9時間の交通規制。
- 原因は、敷設後100年経過した老朽化による水道管の破損と推定。

水道管の老朽化により破損したものと推定。（1926年に敷設し100年経過）

5月30日（金）	20時15分	市民から漏水・道路陥没の通報あり
	20時30分	上下水道局職員現地到着 ※警察により交通規制済（片側交通規制）
5月31日（土）	21時30分	上下水道局による現場対応開始（広報、止水準備他）
	23時25分	止水完了
	0時13分	作業着手
	1時08分	破損箇所確認
	3時40分	埋戻し完了
5月31日（土）	4時26分	仮舗装完了
	4時45分	交通規制解除

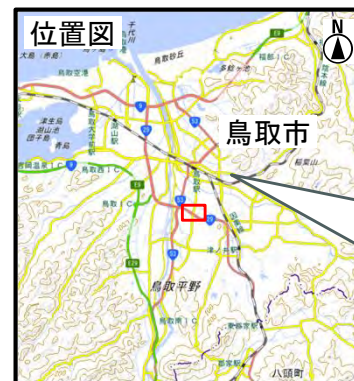
写真

- 鳥取市管理の水道管の破損により漏水・陥没が発生し、国道29号の下り線が約1日車線規制。
- 原因は、敷設後61年経過した老朽化による水道管の破損と推定。

水道管(φ600)の老朽化により破損したものと推定。
(1964年に敷設(61年経過))

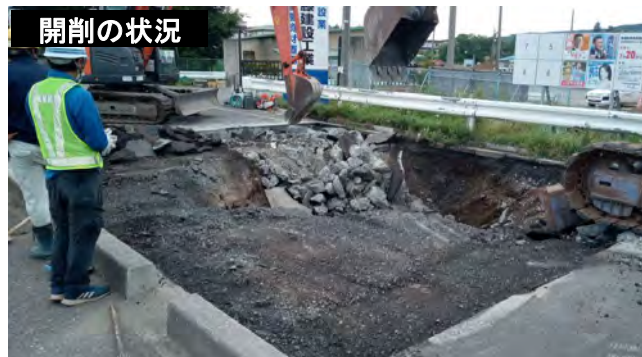
写真

○土地改良区管理の農業用水路（横断水路）の破損により、県道米田六戸線が約6時間全面通行止め。
 ○原因は、横断水路の継ぎ目の破損箇所からの土砂の吸い出しと推定。

横断水路の継ぎ目の破損箇所からの土砂の吸い出しが発生したものと推定。

横断水路継ぎ目部に隙間が発生

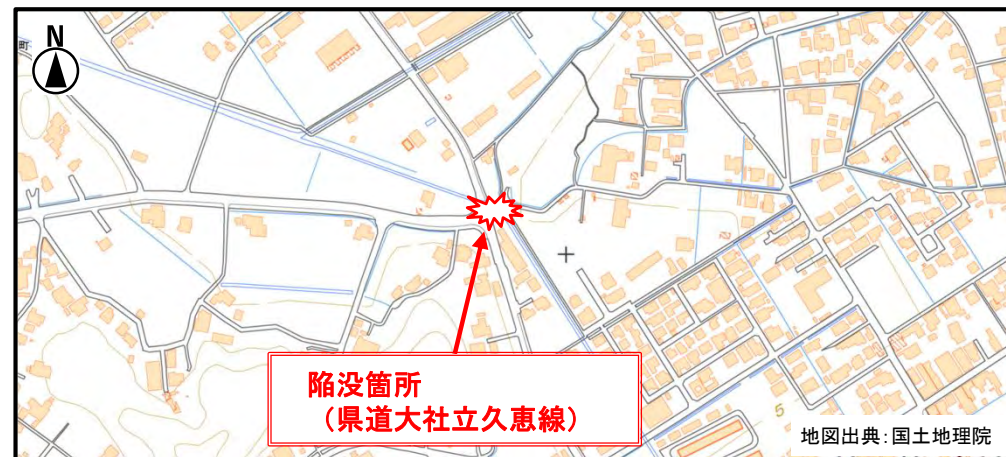
写真

- 出雲市管理の農業用水路（横断水路）の破損により陥没が発生。
- 原因は、横断水路の破損箇所からの土砂の吸い出しと推定。

農業用水路の破損箇所からの土砂の吸い出しが発生したものと推定。

7月24日（木）	13時30分	陥没確認
	16時00分	周辺をバリケードで封鎖 農業用水路の破損による土砂の吸い出しと推定
7月28日（月）	8時30分	農業用水路の補修作業開始
7月31日（木）	17時00分	補修完了後、舗装復旧を行い、 歩行者通行を開放
