2.道路陥没や占用物件の維持管理に関する 最近の動き

埼玉県八潮市での道路陥没事故（R7.1.28）

道路地下空間の課題への対応に関するロードマップ（案）

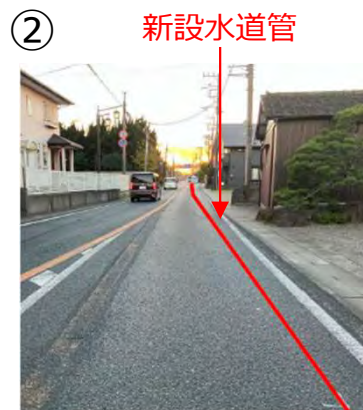
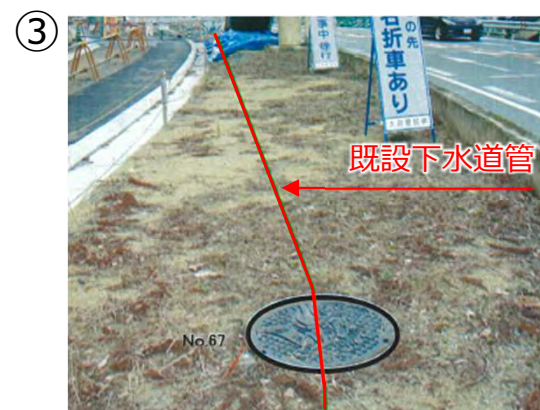
- ① 歩道下に他の既埋設物件が輻輳しており、新たな設置が困難
- ② 歩道が存在しない等、車道以外の場所が存在しない
- ③ 元々歩道下に埋設されていたが、拡幅時、工事に支障がないことから移設せず、結果的に車道下となった

- 八潮市での陥没事故では、県道の車道部（交差点部）に埋設された下水道（構造弱部）の損傷が原因
- 通行規制が長期化しているとともに、当該県道は緊急輸送道路であり、災害等が発生した場合の影響も懸念
- また、当該箇所には下水道の他、複数の占用物件が輻輳しており、復旧工事に時間を要す一因

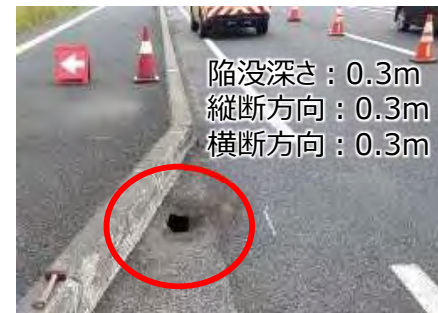
残置された管が起因した陥没事例
国道5号（北海道札幌市）

陥没箇所を掘削した結果、
確認された残置物（管路）

- 件数は比較的少ないものの、残置物を原因とする陥没事案も発生している状況
- 残置を認める詳細な考え方や負担のあり方、残置方法等について法定基準以外の規程がない

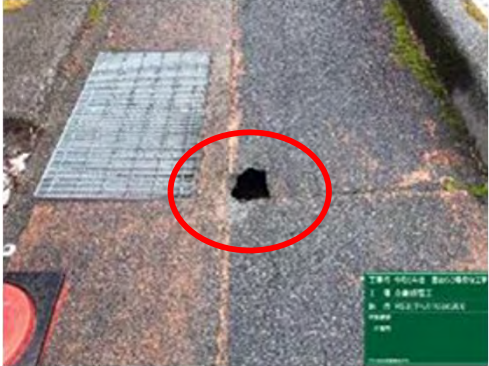
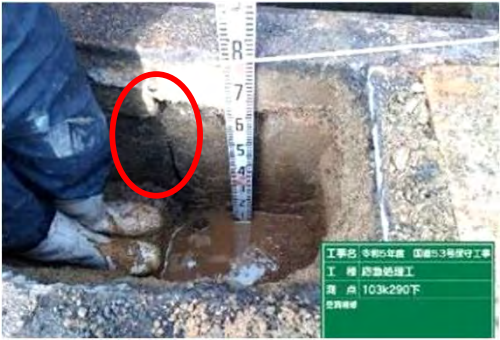
側溝	集水枡	横断水路
<p>■国道53号(鳥取県智頭町) 陥没深さ: 0.3m 縦断方向: 0.6m 横断方向: 0.16m</p>

<p>側溝の継ぎ目の目地材が劣化した箇所から雨水が路盤に侵入し土砂が吸い出されたものと推定</p>

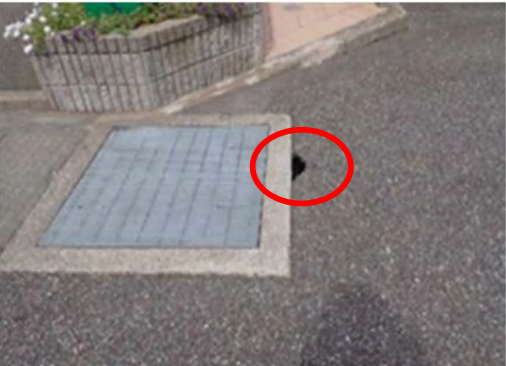
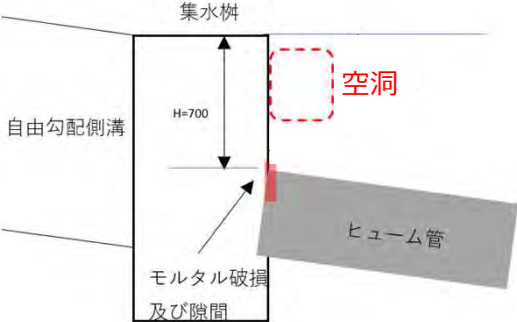
<p>■国道159号(石川県かほく市) 陥没深さ: 0.5m 縦断方向: 0.1m 横断方向: 0.2m</p>

<p>集水枡とヒューム管の継ぎ目の目地材が劣化した箇所から雨水が路盤に侵入し土砂が吸い出されたものと推定</p>

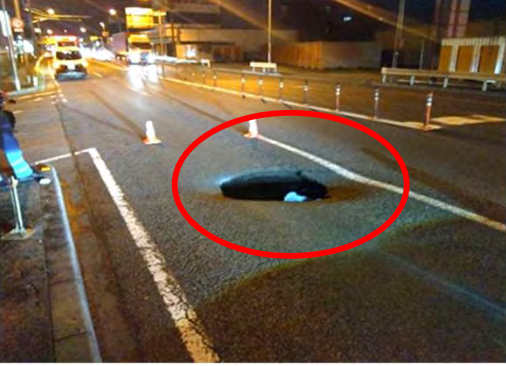
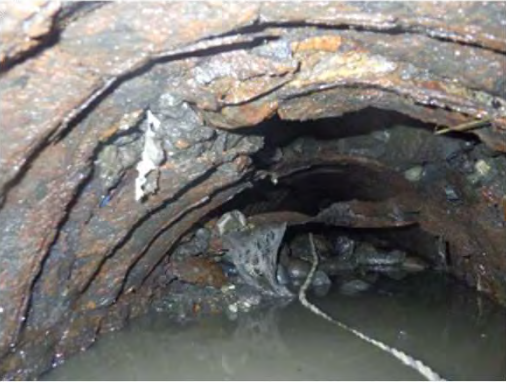
<p>■国道4号(埼玉県越谷市) 陥没深さ: 1.8m 縦断方向: 2.0m 横断方向: 2.0m</p>

<p>コルゲート管の劣化部から雨水が路盤に侵入し土砂が吸い出されたものと推定</p>

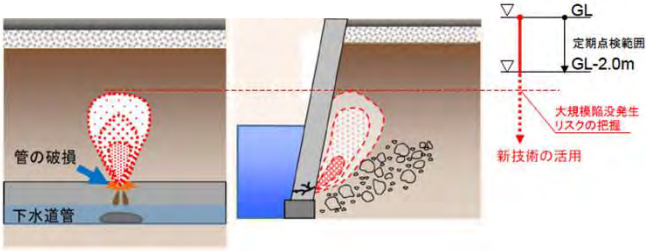
公募技術名	路面下のより深い位置の空洞や陥没発生リスク箇所を探查・検知できる技術	路面下空洞に強い道路構造技術
<p>公募技術のニーズ</p>	<p>より深い位置の空洞や陥没発生リスク箇所を探查・検知できる技術（探查技術、センシング技術、路面変状モニタリング技術等）</p> <p>■ より深い位置の空洞を探查・検知できる技術のイメージ</p>

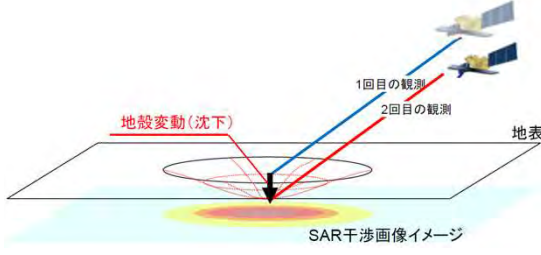
<p>■ 陥没発生リスク箇所を探查・検知する技術のイメージ</p>
