## 台風による高潮から浸水被害を防ぐ

### 防 潮 鉄 扉 の 閉 鎖 訓 練 を 行 い ま す

## 令和 3 年度 淀川・神崎川及び左門殿川 防潮扉点検操作訓練要領

# 回転式陸閘(防潮鉄扉)のしくみ

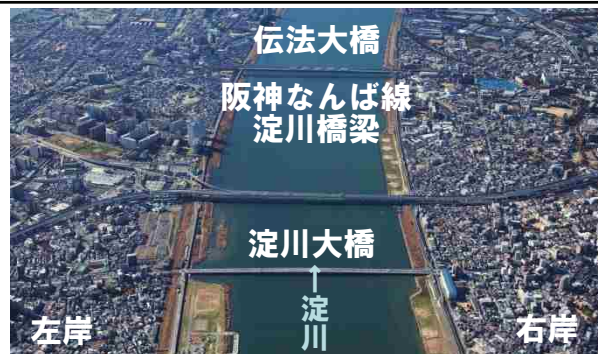
○淀川では、高潮による浸水が予想されたことから、国道2号淀川大橋、国道43号伝法大橋、阪神なんば線淀川橋梁の防潮鉄扉(陸閘)を閉鎖。

○淀川大橋では、高潮による水位が堤防高を約21cm\*超過したものの、防潮鉄扉(陸閘)の閉鎖により浸水を回避。

○阪神なんば線淀川橋梁では、橋桁を越波するまで潮位が上昇。 \* 21cm = ピーク時の潮位 5.28m - 防潮鉄扉(陸閘)の敷高 5.07m

平成 3 0 年度の台風 2 1 号による高潮は、第二室戸台風（昭和 3 6 年）を越える規模となり、1 9 7 9 年（昭和 5 4 年）9 月以来、3 9 年ぶりに淀川本川の 3 橋（国道 2 号淀川大橋、国道 4 3 号伝法大橋、阪神なんば線淀川橋梁）の防潮鉄扉を閉鎖しました。淀川大橋では、高潮による水位が堤防高を約 2 1 c m 超過したものの防潮鉄扉の閉鎖により大阪市街地の浸水を回避しました。（「別紙 7」「別紙 8」参照）

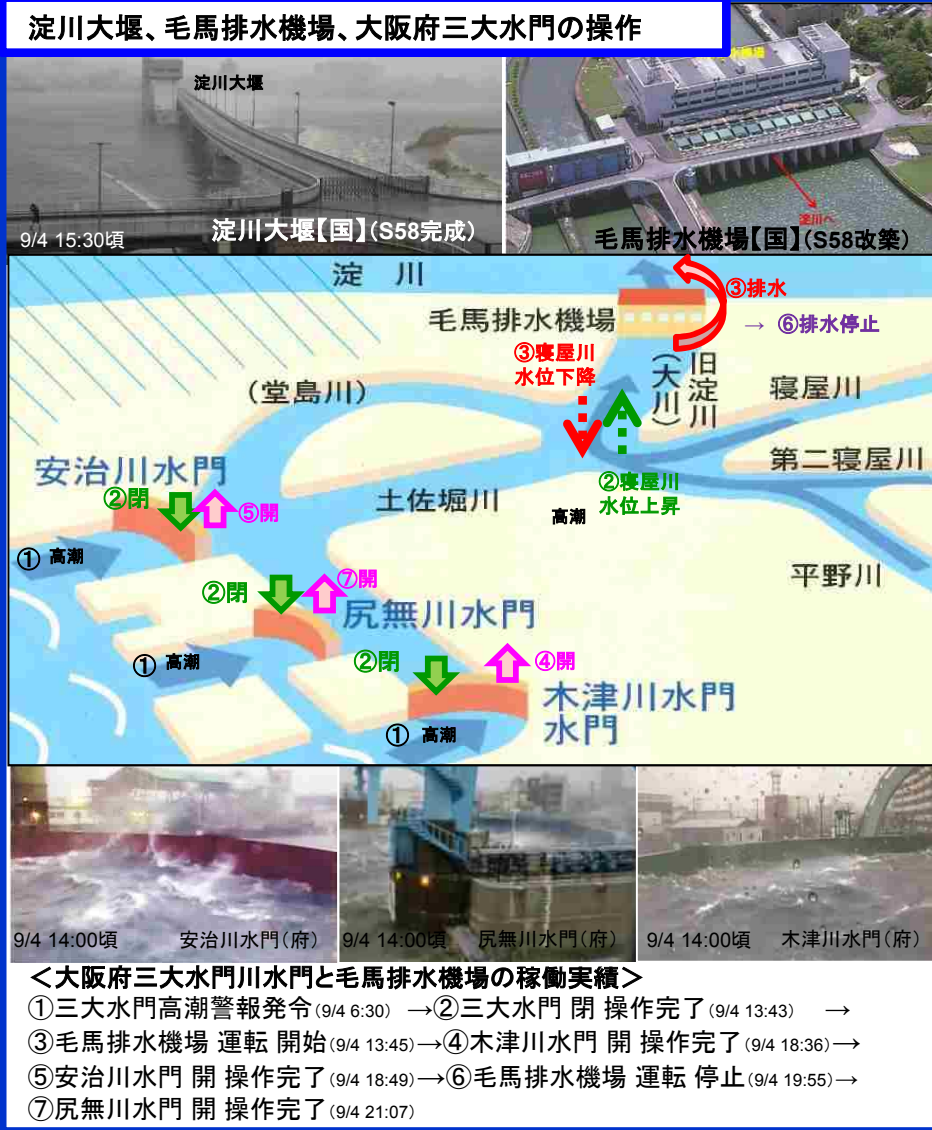
○台風21号において、大阪湾ではこれまでの最高潮位TP+293cm(第2室戸台風1961(S36).9.16)を超過し、潮位TP+329cm(9/4 14:18)を記録。

○上記、大阪湾高潮対策や、淀川防潮堤鉄扉(陸閘)・大阪府三大水門等の適切な操作により、大阪市街地の高潮による浸水被害を回避。

- ・淀川防潮堤鉄扉(陸閘)6箇所<sup>※</sup>(R2淀川大橋、R43伝法大橋、阪神なんば線淀川橋梁)の閉鎖(9/4 13:30)、大阪府三大水門の閉門(9/4 13:43)等を実施。

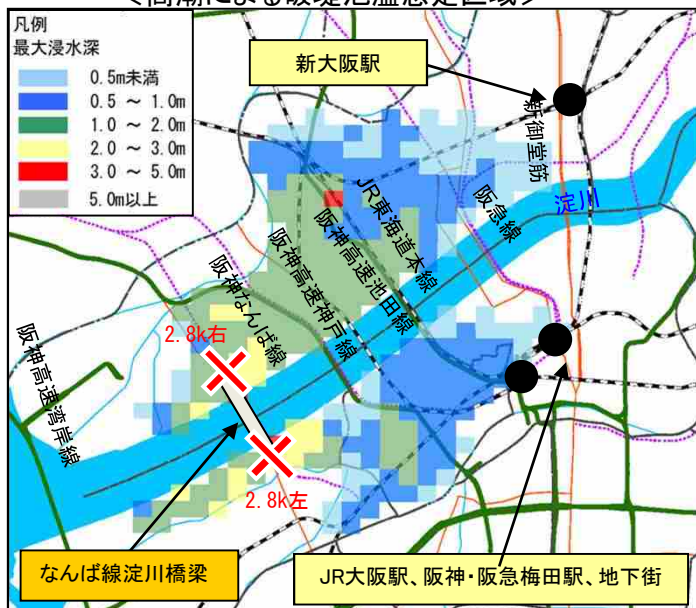
<高潮による破堤氾濫想定区域>

仮に、陸閘が閉鎖できずに高潮時の高波が  
阪神なんば線陸閘から越波を繰り返し、破堤  
に至った場合の想定

駅や学校等の重要施設の多くが浸水し、  
氾濫流が関西の中心地である梅田駅・JR大阪駅まで  
到達する可能性がある。  
その場合の想定被害額は、約2兆1900億円(試算)とな  
り、経済的損失ははかり知れない。

※参考 高潮による破堤氾濫想定区域の解析条件  
・大阪湾の著名高潮のうち1950年ジェーン台風による  
実績潮位波形をモデルとし、1/200確率規模潮位(約  
1.35倍)に引き延ばして計算している。  
・破堤地点を阪神なんば線陸閘(2.8k右、2.8k左)として  
いる。  
・想定被害額は、「治水経済調査マニュアル(案)  
(H17.7国土交通省河川局)」により算出。
