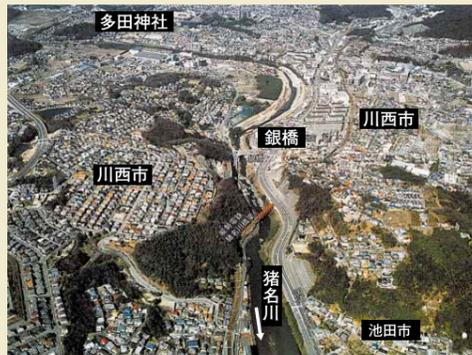
銀橋を含む狭窄部と上流の市街地(下流から上流を望む)

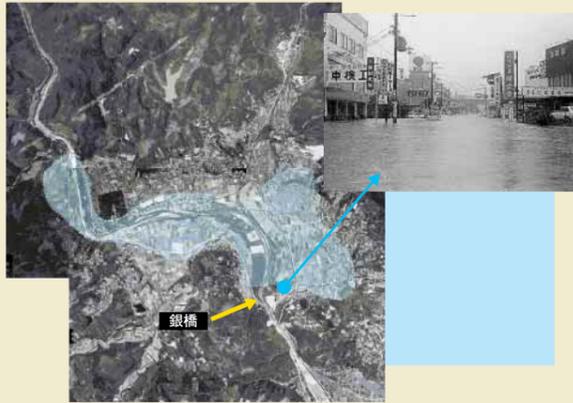
■狭窄部上流の浸水常襲地帯
(多田盆地・昭和58年9月出水の浸水実績)

○銀橋狭窄部上流域の多田地区では、昭和28年・35年・42年・58年など、水害が頻発しています。

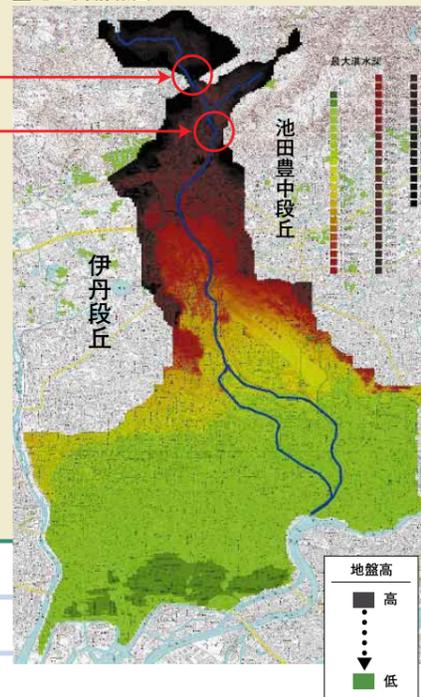
■地盤高情報図

○ここからの浸水は地形上、伊丹地域から大阪平野北部へと広がることが予想されます。

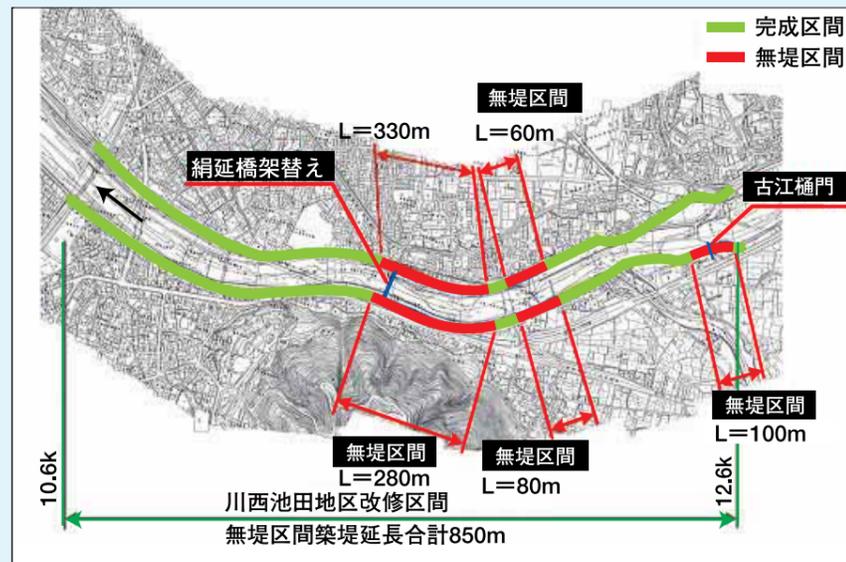
⑬ 無堤区間が残る川西池田地区で築堤を実施します。

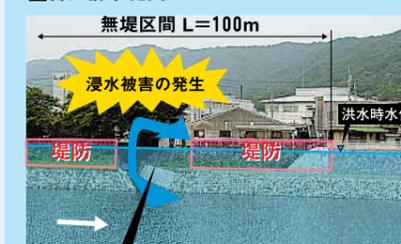
■古江排水樋門

築堤後樋門がなければ洪水時に水路部から宅地に浸水する。

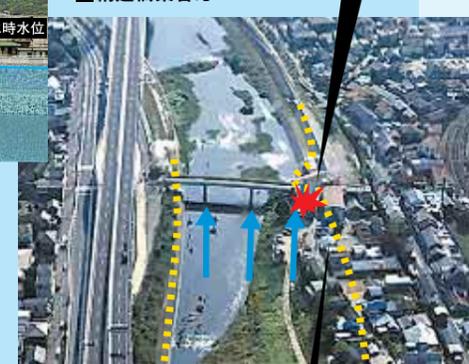
■絹延橋架替

川の水があたり、越水する危険性がある。
