しみずち く しゃめんたいさく
清水地区 斜面对策

Ver.2 (2022年10月) 紀伊半島大水害からの復興シリーズ 1

SABO-DATA

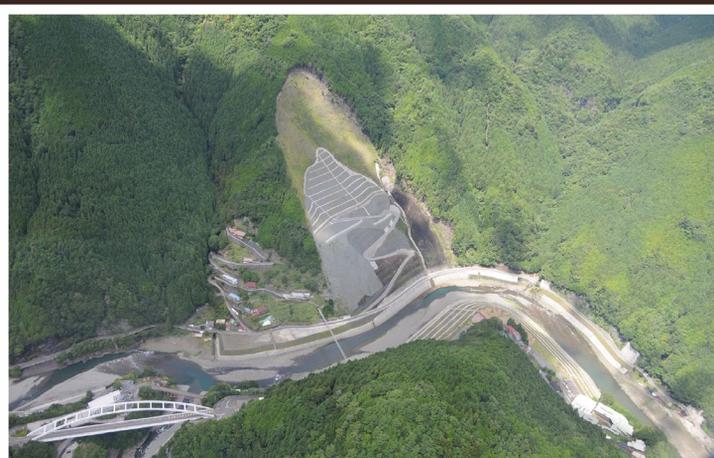
平成23年9月災害時の状況

奈良県五條市の清水地区は、平成23年9月の台風第12号(紀伊半島大水害)により、斜面が崩壊し、約160万m³の土砂が流出しました。斜面再崩壊による崩壊土砂や、熊野川河道部における顕著な河床上昇等により、斜面对岸の宇井地区、隣接する清水地区で甚大な被害が生じる恐れがあり、崩壊斜面の安定化や洪水流の安全な流下を目的に、斜面抑止工や護岸整備等を行いました。
