い やいちこう さ ぼうえんてい
熊野1号砂防堰堤

Ver.1 (2022年10月) 紀伊半島大水害からの復興シリーズ 8

形式:不透過型砂防堰堤(重力式)

規模:堤高14.5m/堤長145.7m

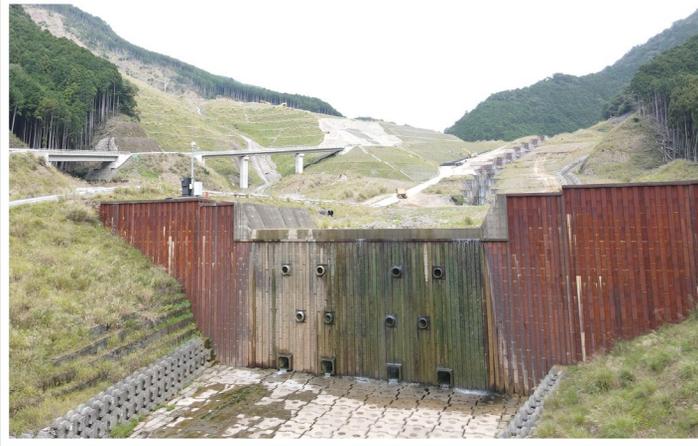
平成23年9月災害時の状況

和歌山県田辺市の熊野地区は、平成23年9月の台風第12号(紀伊半島大水害)により、斜面が崩壊し、約526万m³の土砂が河道を閉塞し、湛水池を形成しました。越流・決壊等の危険性を低下させるため、緊急対策として湛水池の埋立て、河道閉塞部(堆積土砂)の浸食を防止するための排水路工設置等を実施しました。その後、河道閉塞部の脚部を固定し不安定土砂が下流へ流出することを防止するため、排水路工の末端部に基幹となる「熊野1号砂防堰堤」を整備しました。
