国道42号(和歌山県東牟婁郡串本町姫地区)の復旧状況 国土交通省

(11月7日時点)

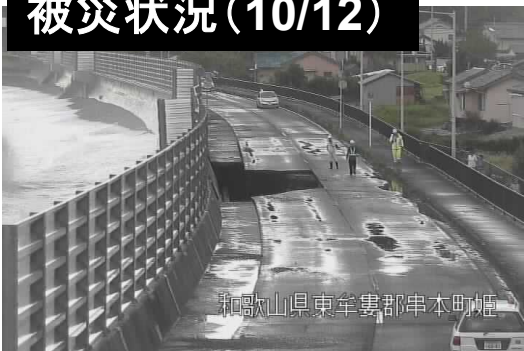
被災状況(10/12)

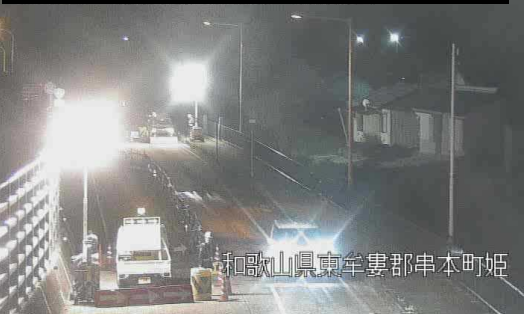
応急復旧状況(10/13)

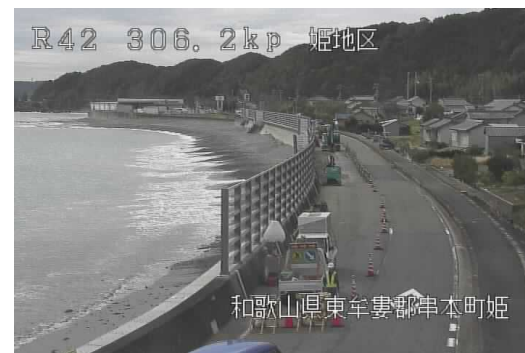
状況写真

11/6 11:00撮影

- 暫定2車線確保のため応急復旧工事に着手
- 迂回路設置のため既設法面コンクリート取り壊し
