令和6年8月15日18時00分
資料配付 熊野川水質汚濁防止連絡協議会

新宮川水系旭川の旭ダム湖内(奈良県吉野郡十津川村大字旭字坪井上へ地先)で油流出を確認
～現時点で影響報告はありません～

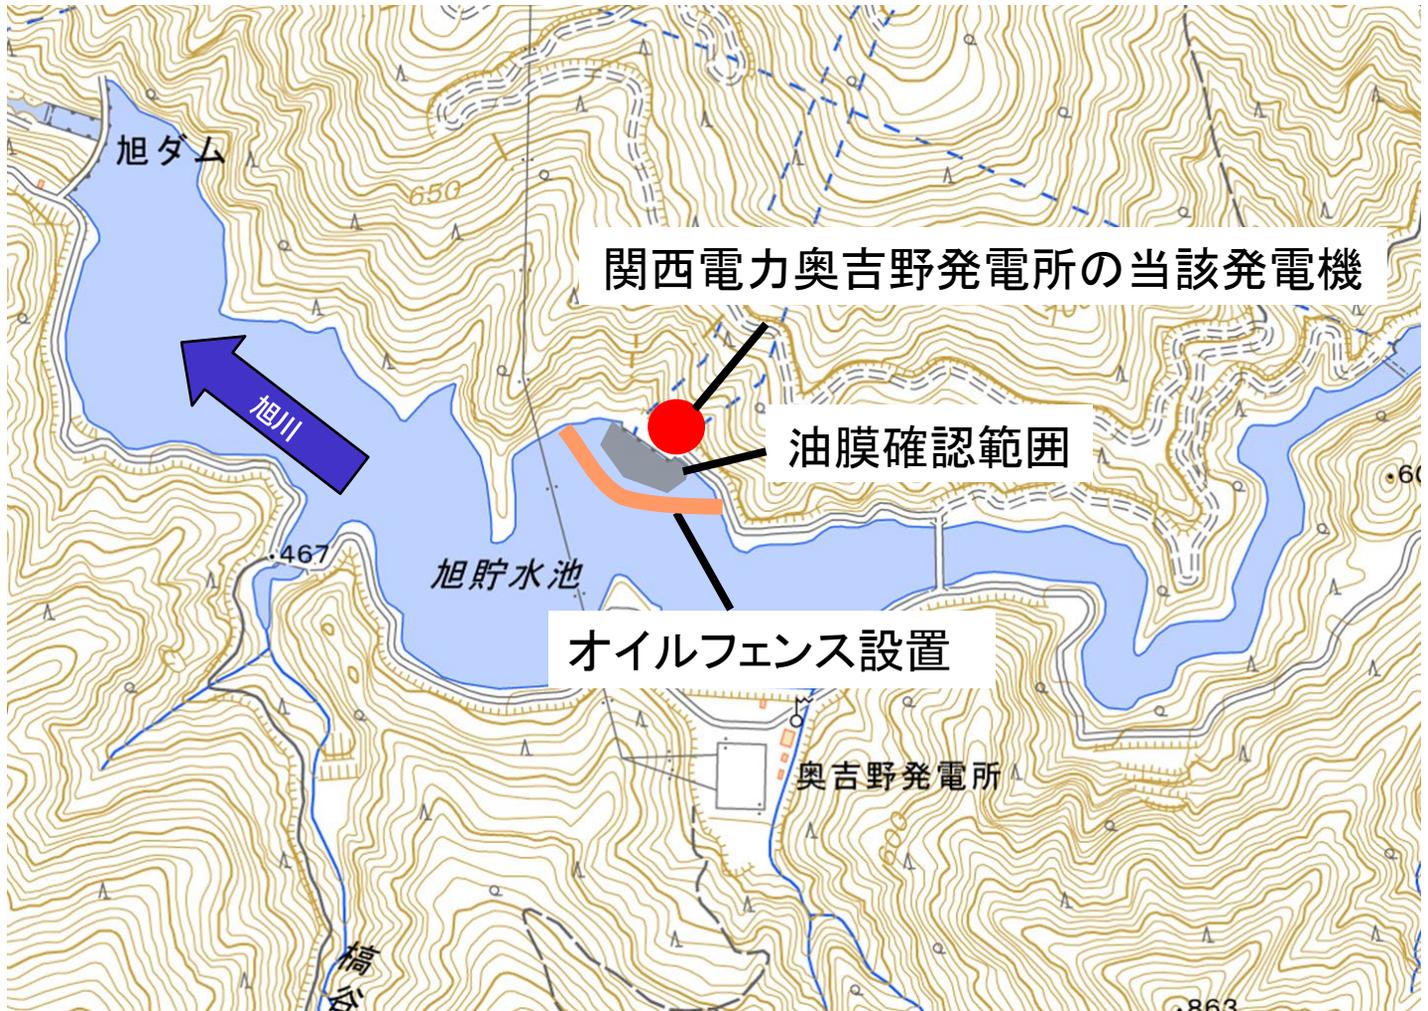
拡散防止対応状況

- 8月14日14時00分頃、新宮川水系旭川の旭ダムの上流約1.0kmにある関西電力奥吉野発電所(奈良県吉野郡十津川村大字旭字坪井上へ地先)から旭ダム湖内への油流出が確認されました。
- 14日19時00分頃までに、関西電力奥吉野発電所から旭ダム湖への排水口の周囲にオイルフェンス(吸着タイプ)を設置しました。
- 原因は発電所内の発電機軸受へ油補給中、バルブ不良により潤滑油が発電所から旭ダム湖への排水ルートを通じて一時的に旭ダム湖内へ流出したためです。
- 油種はタービン油であり、危険性および健康に関する有害性、環境に関する有害性はありません。
- 流出量は約160Lです。
- 現時点で旭ダム下流への油の流出は確認されていません。
- 現時点で魚類等のへい死は確認されていません。
- 利水者へは水濁協を通じて連絡済みです。
- 現時点で利水者からの影響報告はありません。
- 特段の状況変化が無い限り、これで終報といたします。
