# 減災のための目標（案）について

# 熊野川流域の概要

# 紀伊半島大水害から見た減災に係る教訓と減災のための目標(案)

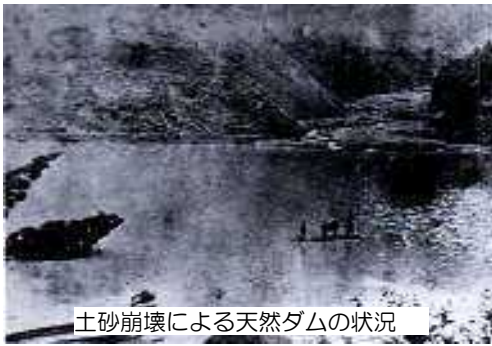
## 明治22年8月十津川大水害

土砂崩壊による天然ダム状況

地すべり等による自然湖の発生とその決壊により十津川村から下流で全川的に氾濫。特に十津川村で壊滅的な被害が発生。この洪水により十津川村の2,691人の村民が北海道に移住（新十津川町）。

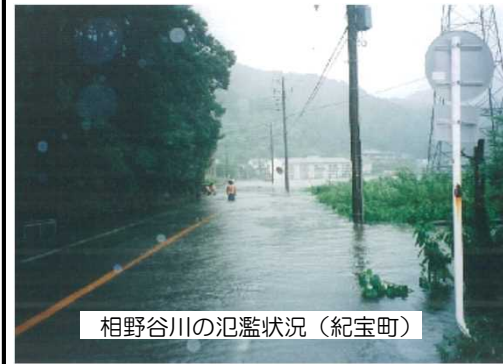
## 平成9年7月台風9号

相野谷川の氾濫状況（紀宝町）

支川相野谷川、市田川において内水被害が発生。特に、相野谷川では、被害が大きく、相野谷川の「水防災特定河川事業」の契機となる

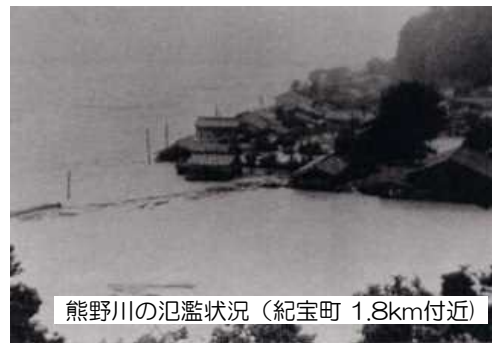
## 昭和34年9月伊勢湾台風

熊野川の氾濫状況（紀宝町 1.8km付近）

流域全域で浸水被害が発生。熊野川改修の契機となる

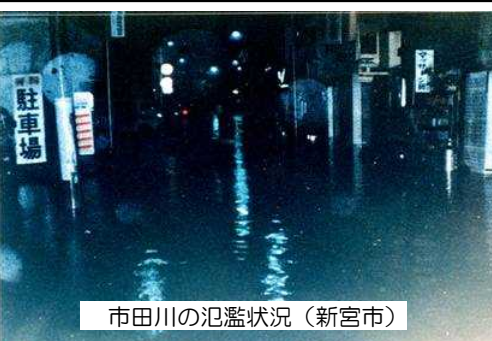
## 昭和57年8月台風10号

市田川の氾濫状況（新宮市）

支川相野谷川、市田川において内水被害が発生。特に、市田川では、被害が大きく、市田川水門・排水機場整備の契機となる

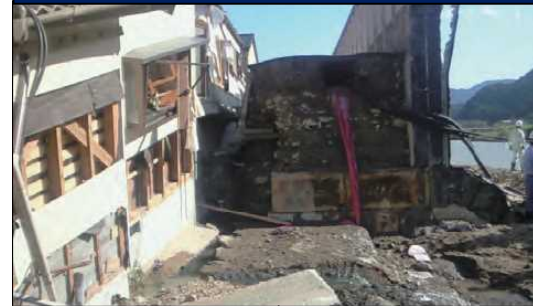
高岡輪中堤の転倒で切断された光ケーブル

- 管理施設に設置した観測・通信機器の多くが、浸水・流出により機能を停止
- 河川の状況把握に支障を生じた。
- また、支川相野谷川では想定を超えた洪水により排水機場が水没した。

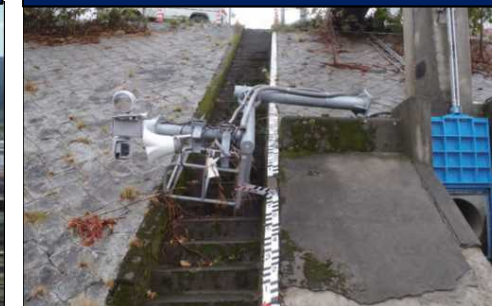
倒壊した新宮市船町の監視カメラ

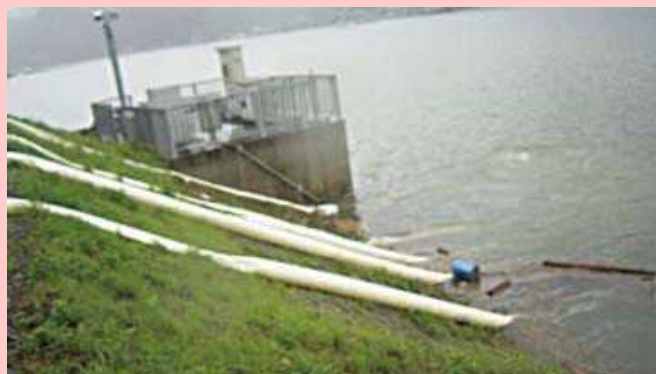
台風6号での稼働状況  
(吐出し側:堤外側)

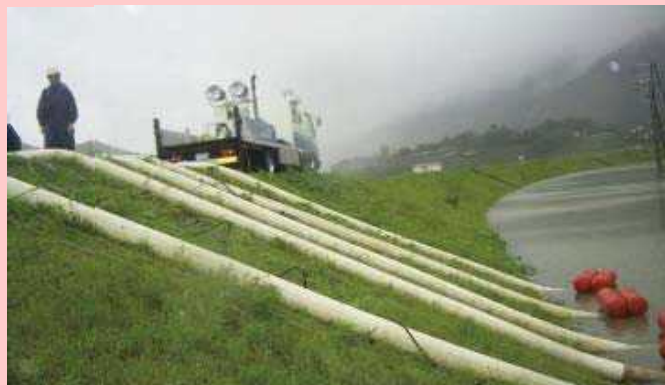
台風6号での稼働状況  
(吸込み側:堤内側)

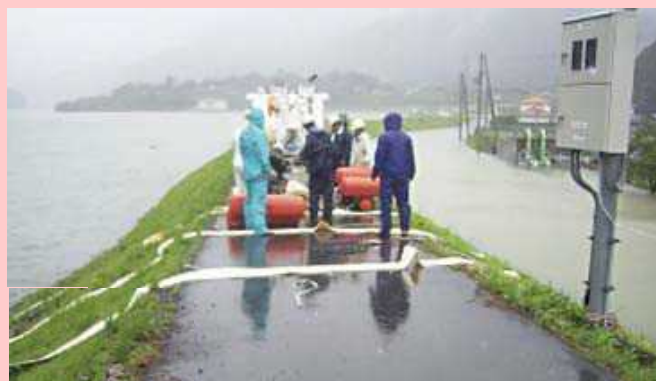
台風6号での稼働状況  
(堤防天端)

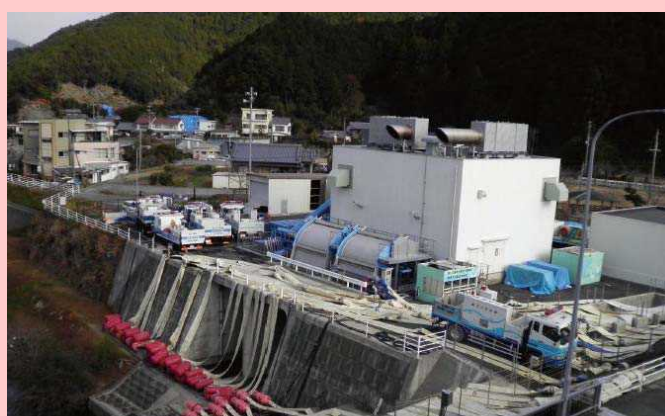
被災した相野谷川排水機場に緊急対策として配備された排水ポンプ車

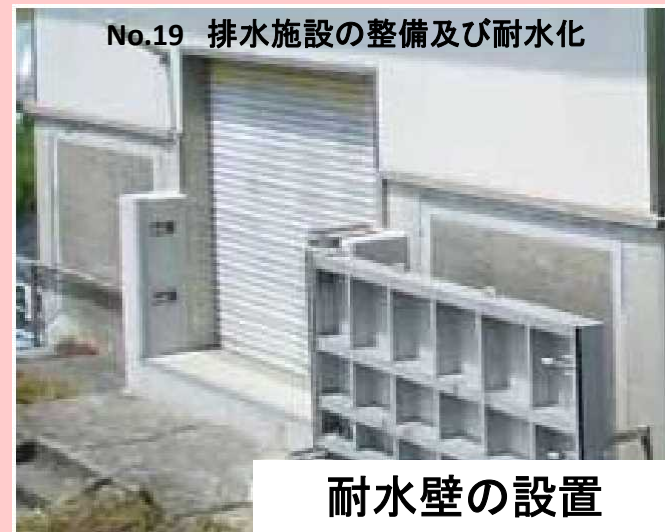
耐水壁の設置

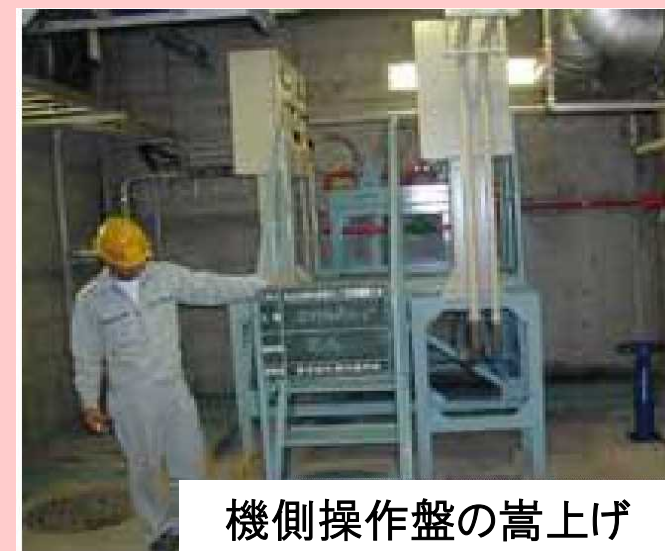
機側操作盤の嵩上げ
