・再評価の方針

事 項	要 点		備 考
<p>・レーザー航測図を用いた地形解析</p>	<p>地すべりブロック形状の見直しを含めた貯水池全体の斜面再評価を行うために、精度の高い地形図（レーザー航測図）を用いて、斜面の安定性を示す小地形の判定等、地形解析を実施する。</p>		<p>千木良雅弘, 八木浩司, 古谷尊彦(2003);レーザー-スキャナを用いた崩壊危険斜面抽出技術.42回 日本地すべり学会研究発表会 講演集,261-264</p>
<p>従来</p>

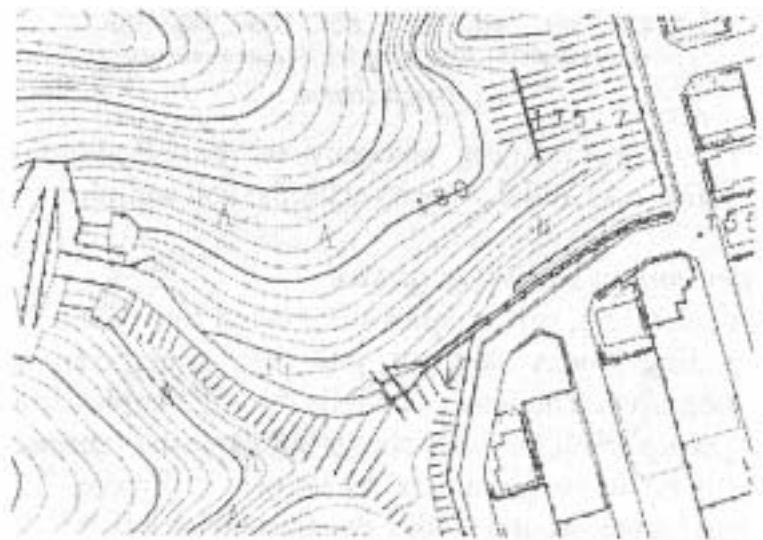
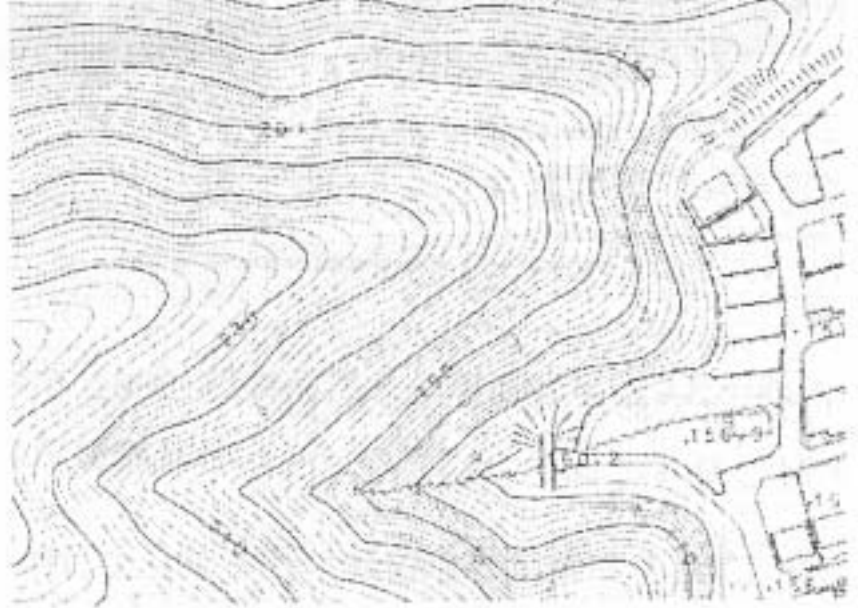
<p>最新</p>

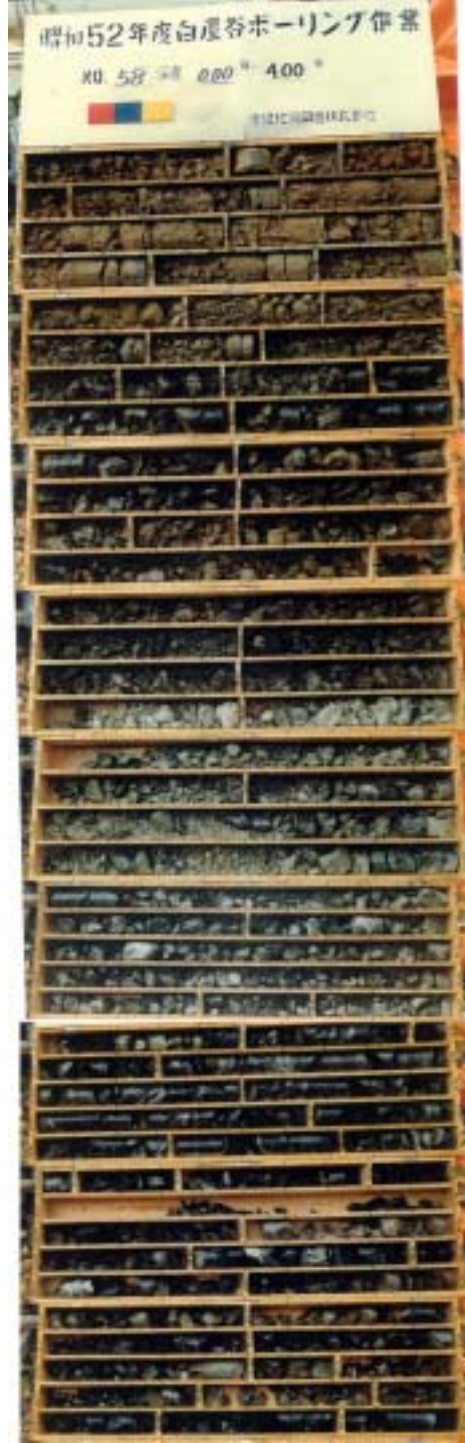
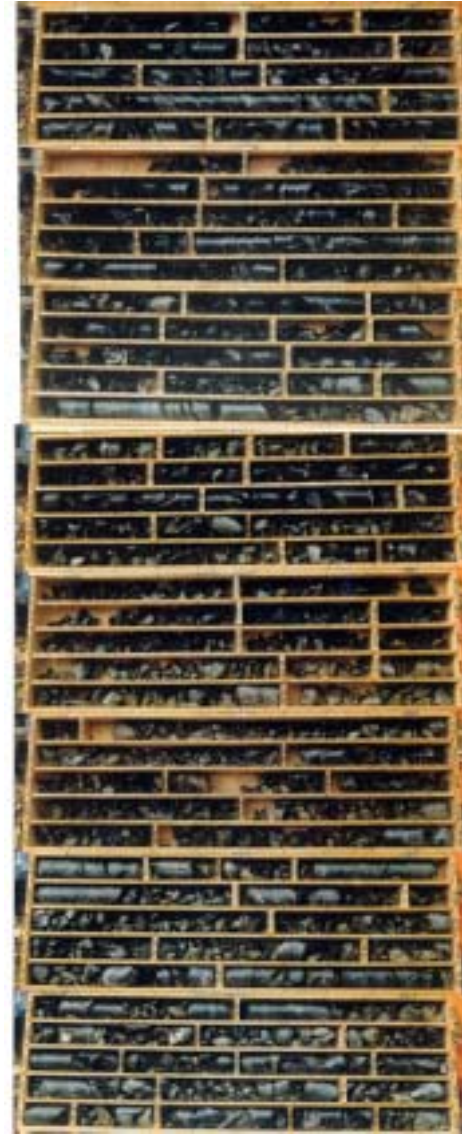
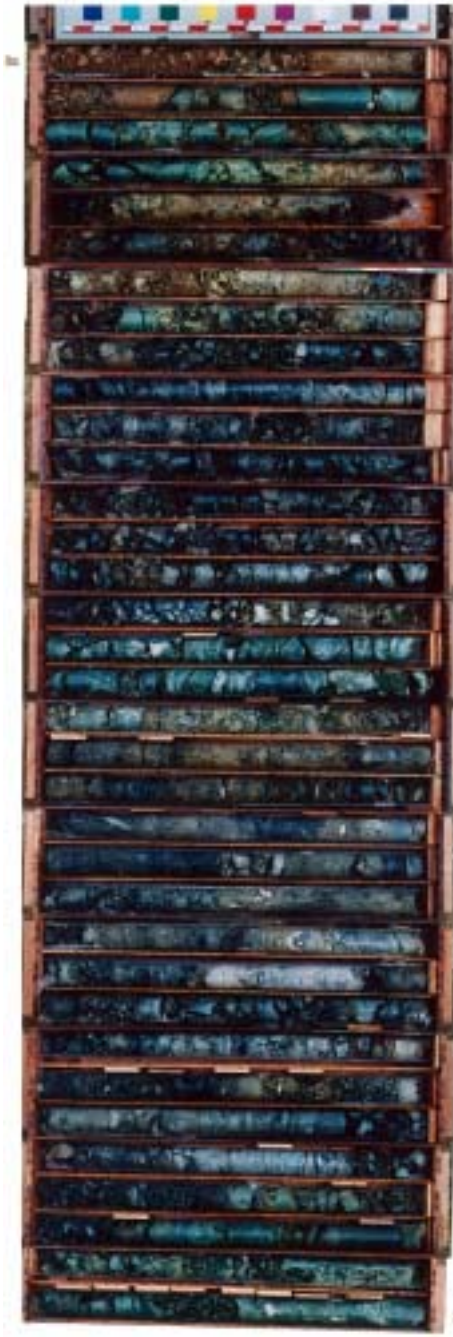
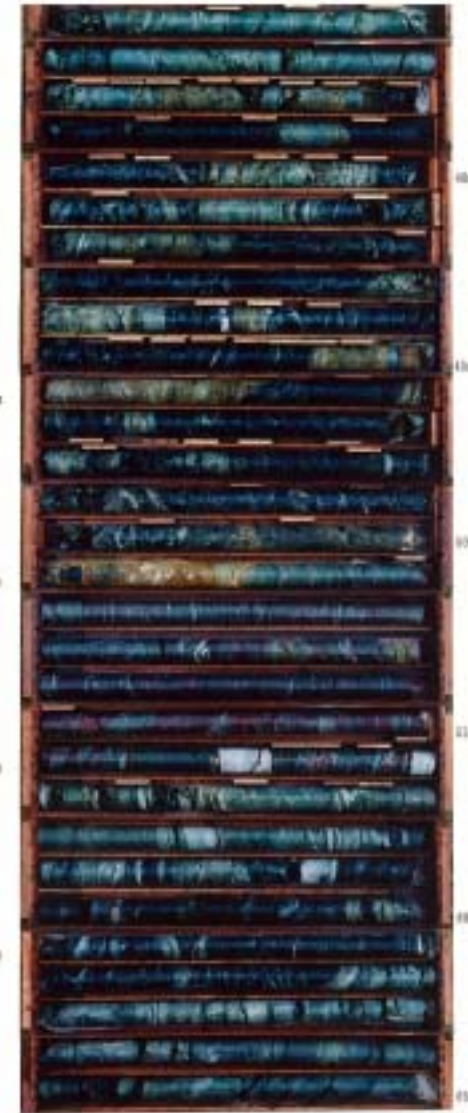
・高品質な地質調査

前項1、2の結果を踏まえ、必要に応じて高品質サンプリング法による調査を実施する。

従来

最新

No.58

No.03-2
