近畿地方整備局
資料配布

件名	大滝ダム白屋地区で「水中テレビロボット」による水中調査を実施します。
----	------------------------------------

## 大滝ダムの白屋地区で「水中テレビロボット」による水中調査を実施します。

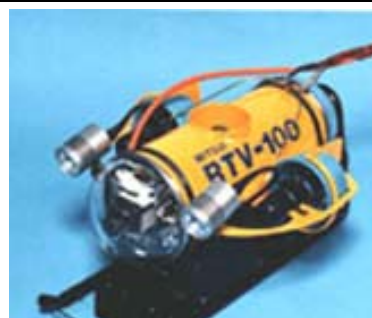
使用機械：RTV-100（機械仕様は、以下のとおり）

可能水深 150m  
外形寸法 長84cm×幅53cm×高36cm  
重 量 約25kg  
前進速力 最大2.9ノット  
カラーテレビカメラ搭載

実施内容：水面下の斜面撮影（水中テレビロボットは、対岸から自走して白屋地区へ進行します。なお、現地にモニターを設置していますのでリアルタイムで観察が可能）
