九頭竜 大 ダム

二つのダムが地域を守る！

九頭竜ダム

国土交通省 近畿地方整備局 九頭竜川ダム統合管理事務所

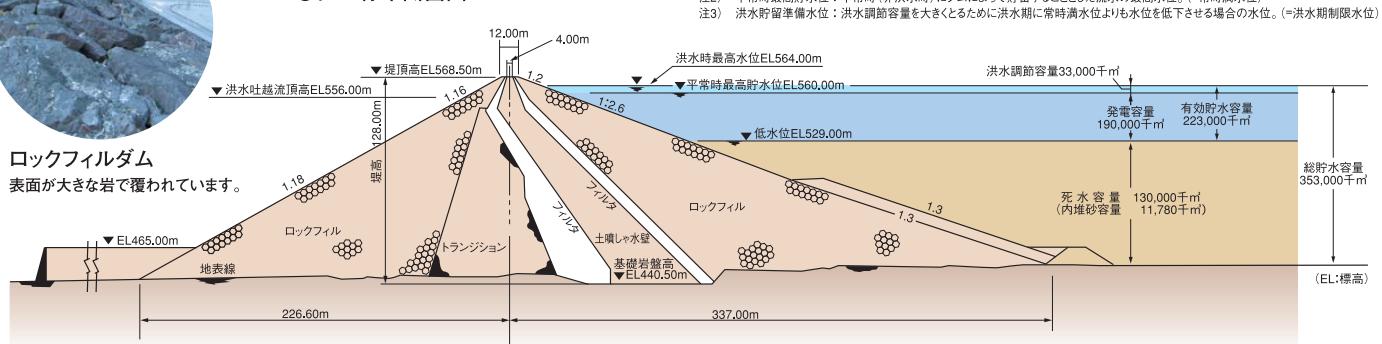
◎ダム標準断面図

ロックフィルダム

表面が大きな岩で覆われています。

ダムは、土と岩で造られた「ロックフィル式」です。

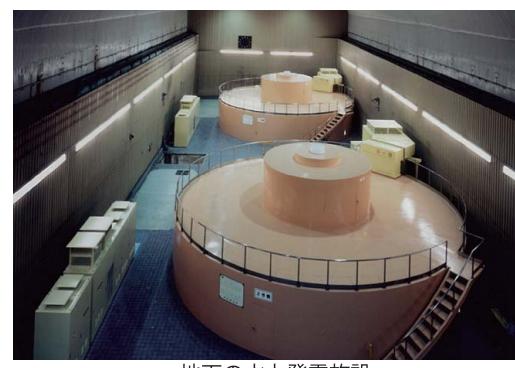
長野発電所において、直下にある鷲ダムを下部調整池として、最大出力220,000kWの発電を行っています。

地下の水力発電施設

区分	最大
出力(kW)	220,000
使用水量(m ³ /s)	266.0
有効落差(m)	97.50

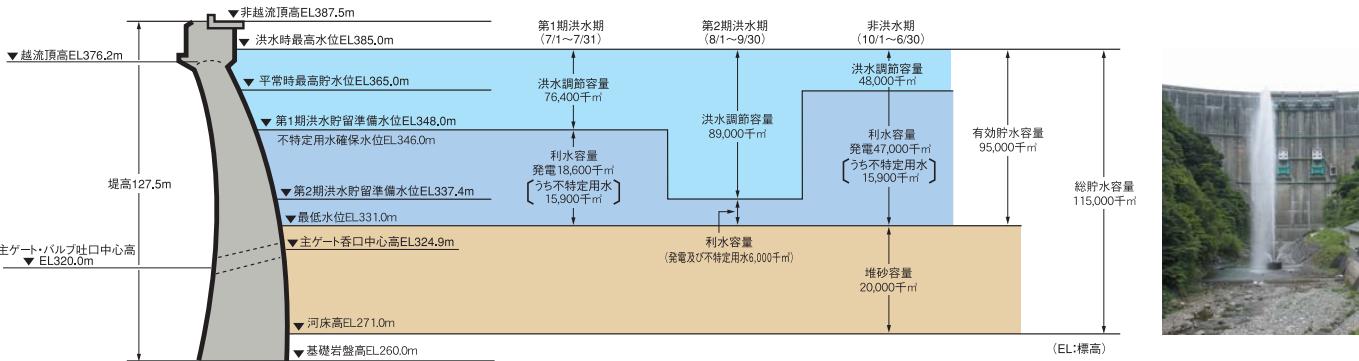
◎貯水池容量配分図

ダムは、コンクリートで造られた「アーチ式」です。

ダム湖(麻那姫湖)の面積は約3 km²で、容量にして8,900万m³(東京ドームにして約72個分)の水をダムに貯めて洪水調節を行うことができ、福井平野を水害から守る一役を担っています。

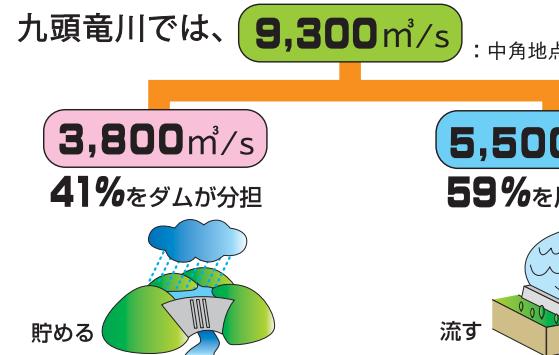
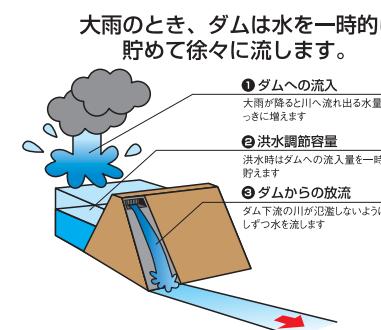
大雨のとき、ダムは水を一時的に貯めて徐々に流します。

- ①ダムへの流入
大雨が降ると川へ流れ出る水量が大きくなります。
- ②洪水調節容量
洪水時はダムへの流入量を一時的に貯めます。
- ③ダムからの放流
ダム下流の川が氾濫しないように少しずつ水流します。

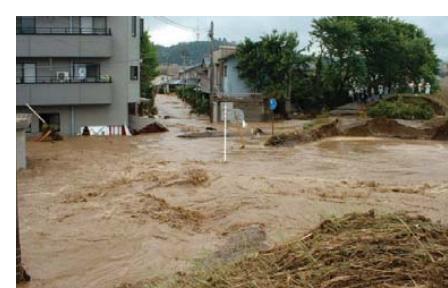
昭和56年7月洪水 [梅雨前線]
高屋橋の橋脚が深掘れのため傾いた

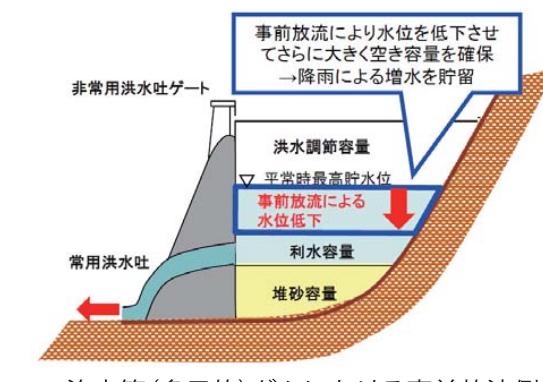
既設ダムによる洪水調節機能の強化に向けて、河川管理者並びにダム管理者及び関係利水者は、事前放流による洪水調節機能の強化を推進しています(九頭竜川治水協定を令和2年5月に締結)。

治水等(多目的)ダムにおける事前放流例

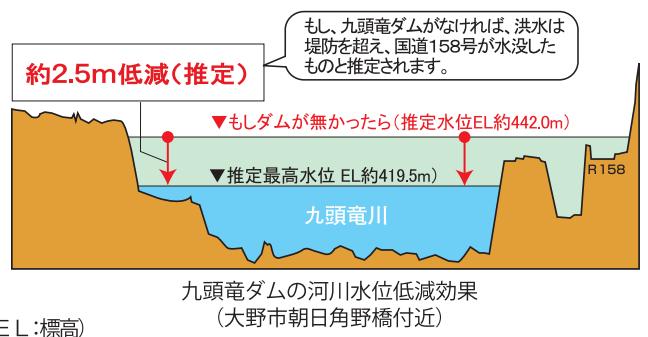
九頭竜ダムの河川水位低減効果
(大野市朝日角野橋付近)

平成14年7月の台風6号による増水で九頭竜ダム、また平成16年7月の福井豪雨で真名川ダムにおいて、いずれも管理開始以来最大の流入量を記録しました。しかし、適切な操作のもと、ダムへの流入水のほとんどを貯留し、下流の洪水被害軽減に大きな効果を発揮しました。

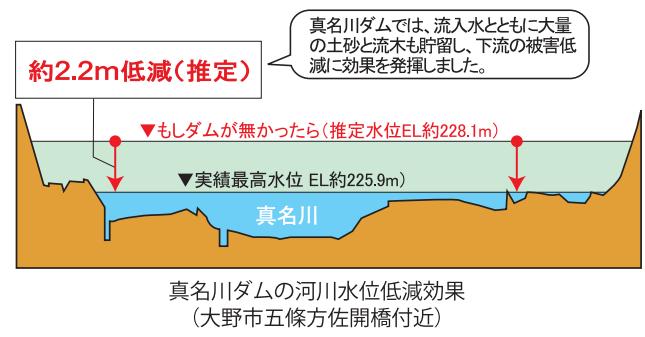
真名川ダムの河川水位低減効果
(大野市五條方佐開橋付近)

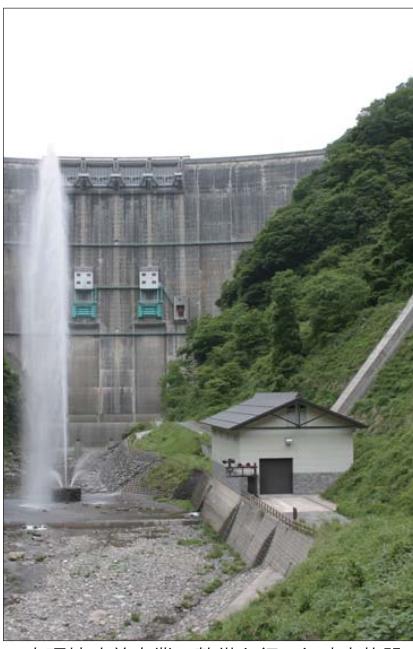
水環境改善事業で整備を行った噴水施設

この噴水は、ダムから維持用水を放流するときの高低差で生じる水圧を利用していきます。

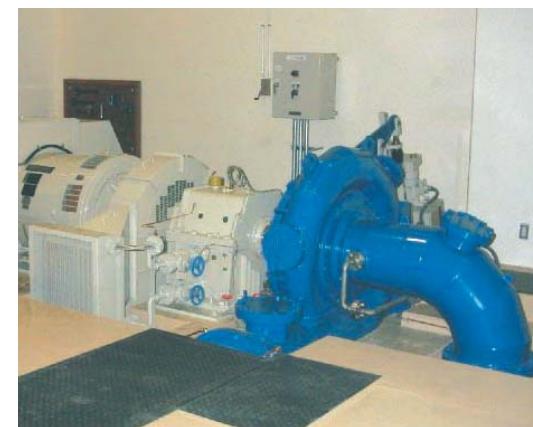
現在、真名川ダムでは管理に使用する電力を、クリーンエネルギーである水力発電でまかなっています。この水力発電は、真名川の水環境改善を目的に日常的に放流を行う水を無駄なく有効利用する「ダム管理用の発電設備」として運用を行っています。

真名川ダム管理用水力発電設備

主要機器の定格	
[水 車]	
形 式	横軸単輪単流渦巻 フランシス水車
出 力	5 3 0 kW
有効落差	9 5.5 m
流 量	0. 6 7 m ³ /s
回転速度	1 2 0 0 min ⁻¹
[発電機]	
形 式	横軸三相交流同期発電機
出 力	5 3 0 k WA
電 壓	6 6 0 0 V
周 波 数	6 0 H z

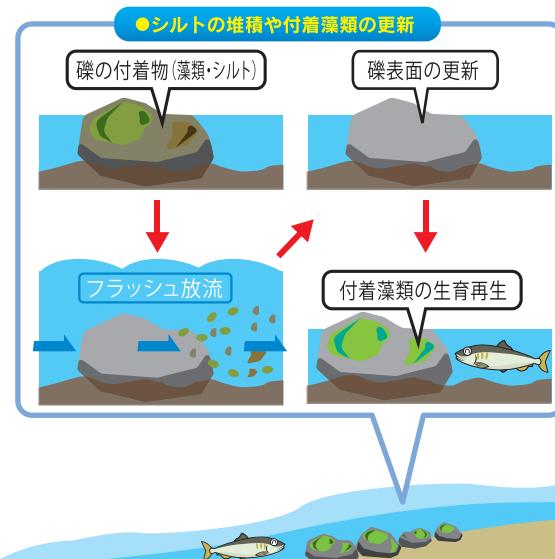
フラッシュ放流って?…

変化の少ない流れ(流量)が長い期間続くと、川底や石に付着した藻類の育ちが悪くなり、汚れなどがついたままとなります。このままでは、環境や景観に悪い影響をおよぼします。ダムで貯めている水を放流することによって、川をリフレッシュする効果があります。

また、出水期に発生した洪水を洪水調節に支障を生じない範囲で貯留し、これを春先に放流(フラッシュ放流)することで人工的な洪水を起こし、礫に堆積したシルトや付着藻類の更新を行い河川環境の改善を図ります。

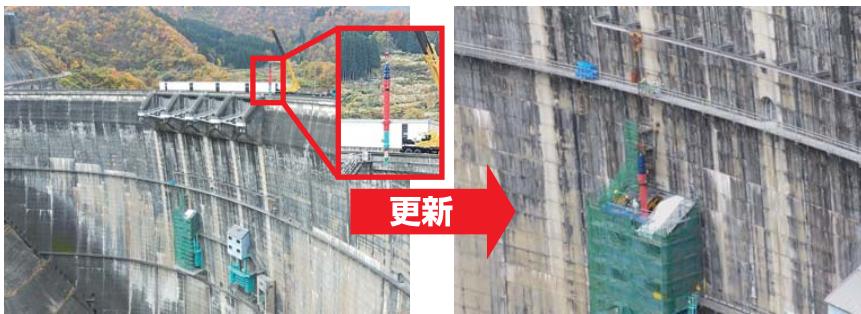
施設の更新例:老朽化したゲート開閉用の油圧シリンダーを更新
