近畿地方整備局 九頭竜川ダム統合管理事務所
資 料 配 布

件 名	真名川ダム湖内での水面変色について (第2報)
-----	----------------------------

概 要	●水面変色の原因は、緑藻類のクラミドモナス属であることを確認しました。
-----	-------------------------------------

真名川ダム湖内で緑藻類による 水面変色について

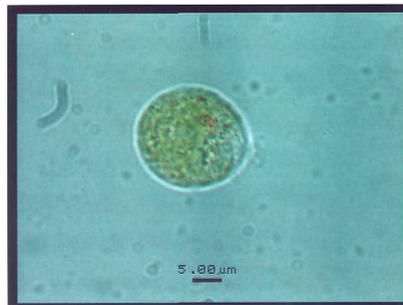
- 4月26日の巡視中に、真名川ダムから2.8km～3.6km付近で緑色に変色していることを発見し、変色の原因調査を行いました。
- 本日、午前9時の巡視でも、水面が緑色に変色していることを確認しています。場所は、若生子大橋下流で筋状に発生しており、縮小傾向がみられました。又、ダムサイト付近でも同様に変色を確認しています。
- (財)北陸公衆衛生研究所による分析の結果、変色原因は緑藻類のクラミドモナス属と判明しました。詳細な種の同定については、種類数が極めて多く、類似数が多いため、種の識別は困難である。
「クラミドモナス属」は池沼、水溝、水溜りなど富栄養の水域に多いが、残雪の上に生育する氷雪藻として知られている種もあります。
「クラミドモナス属」は、単独球形で等長の2本の鞭毛を持ち、収縮胞、核、ピレノイドを有し、細胞の大きさは直径17～20 μm で小型である。発生の原因として、雪解けの増水による栄養塩を含んだ濁水の流入と日照時間・水温の上昇等の条件が重なり、異常増殖して変色水域が発生したものと推察されるが、詳細なメカニズムについてはまだ解明されていません。
又、同研究所所長によると、この種は人体や生物、魚類等への影響を与えるものではないとの見解です。

緑藻類クラミドモナス属 顕微鏡写真

- 収縮胞
細胞内にみられる液胞の一種で、拡張と収縮を周期的に繰り返す。藻類体内の水分調節に働くと考えられている。
- 眼点
眼点を持つ種はいずれも正の走光性を示すことから、光の受容器であると考えられる。
- 鞭毛
遊泳性の種が持つ運動性の細胞小器官。クラミドモナス属は先端に2本の鞭毛を持つ。
- ピレノイド pyrenoid
デンプン形成体ともいう。
葉緑体の中にある球状の構造。顕微鏡では白く光った粒状に見える。
