令和2年2月7日14時00分
資料配布 近畿地方整備局
京都国道事務所

あぶらのこうじ
国道1号 油小路通の渋滞が緩和しました！

国道1号 九条油小路～八条油小路の渋滞対策を行いました！

【R2.2実施予定】国道1号 八条油小路交差点の渋滞対策を実施します！

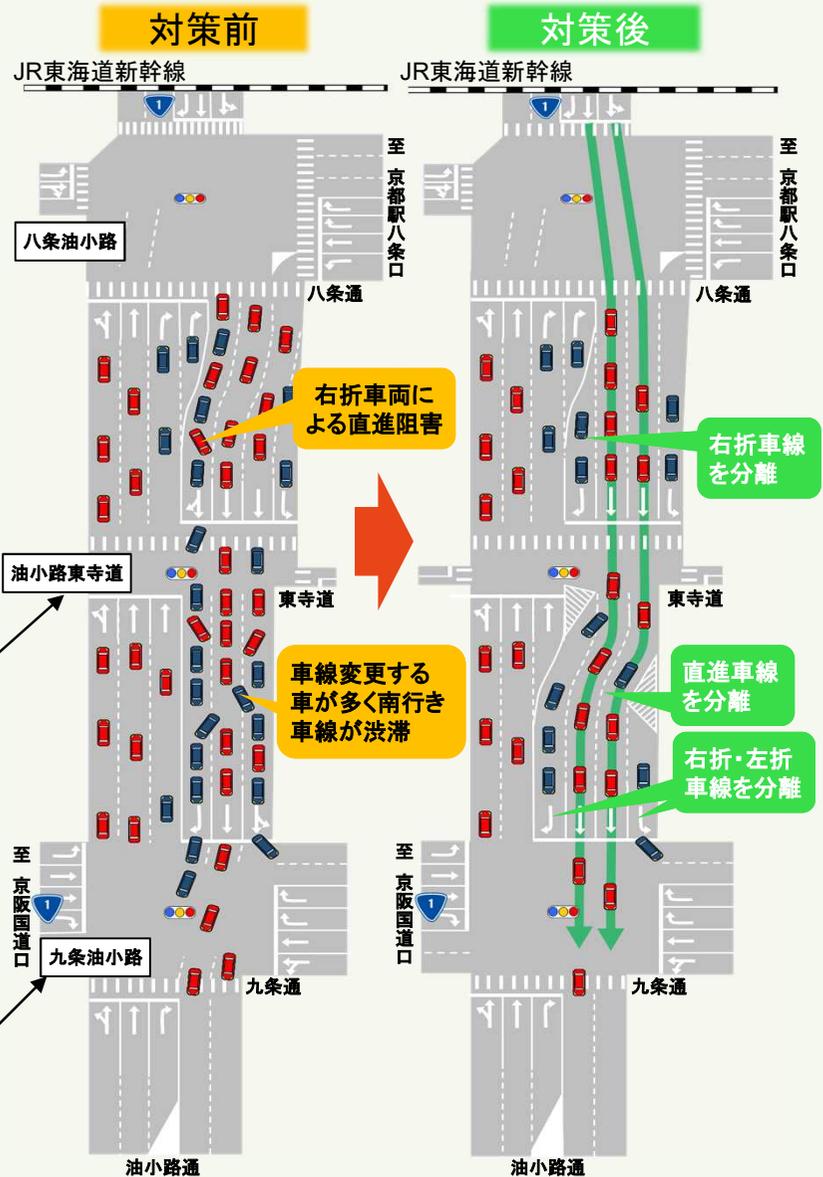
対策概要

1. 国道1号九条油小路交差点～八条油小路交差点間の整備効果結果 ※[別紙]参照
国道1号九条油小路交差点～八条油小路交差点間の渋滞対策として、直進・右左折車線の分離を実施しました。その結果、九条油小路交差点～八条油小路交差点間の南行きにおいて渋滞が緩和しました。
2. 国道1号八条油小路交差点の対策実施 ※[別紙]参照
国道1号八条油小路交差点の南行き車線の渋滞対策として、南行き走行車に交差点形状をお知らせする交差点案内標識を設置し、南進左折のスムーズ化を図ります。

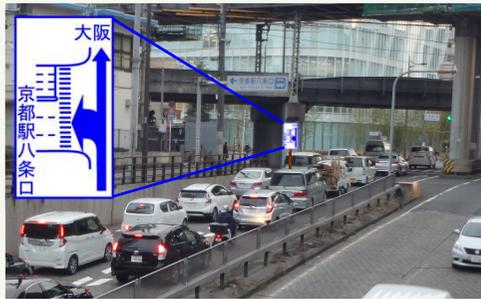
案内標識設置イメージ

- ・案内標識の設置
- ・路面表示の設置

※案内標識はイメージです。

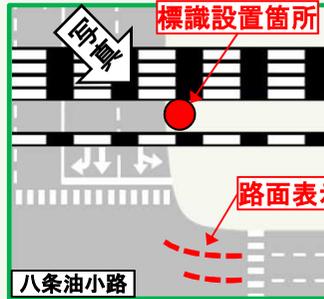
路面表示設置イメージ

※路面表示はイメージです。

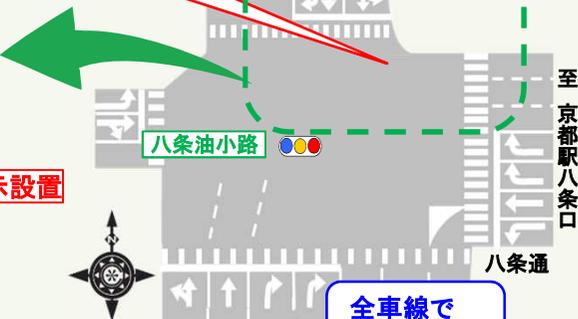
左折車による直進
阻害が発生し渋滞

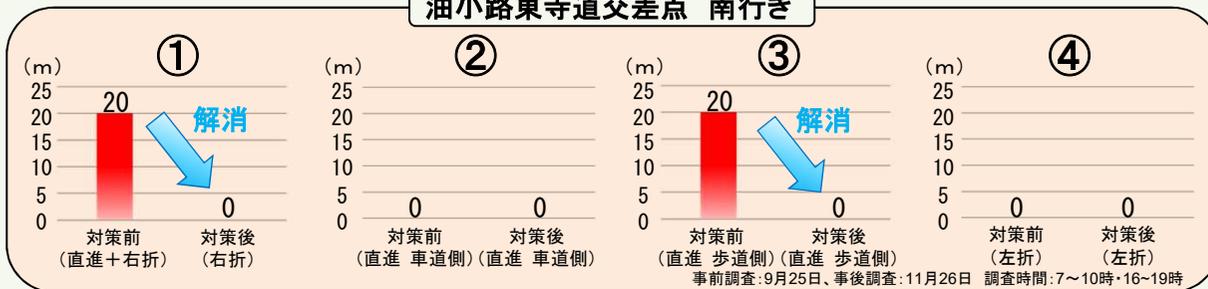
油小路東寺道交差点 南行き

全車線で
渋滞が解消

車線別の対策前後の最大渋滞長

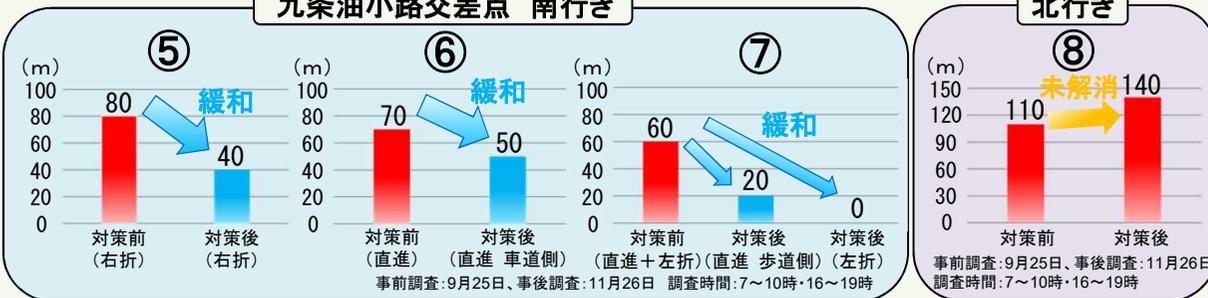
九条油小路交差点 南行き

全車線で
渋滞が緩和

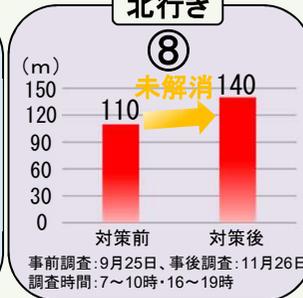
北行き

北行きは
変わらず
