(1) 現地確認箇所

箇所1：単路部 (現地確認箇所:グラウンド、五条駅出入口付近)

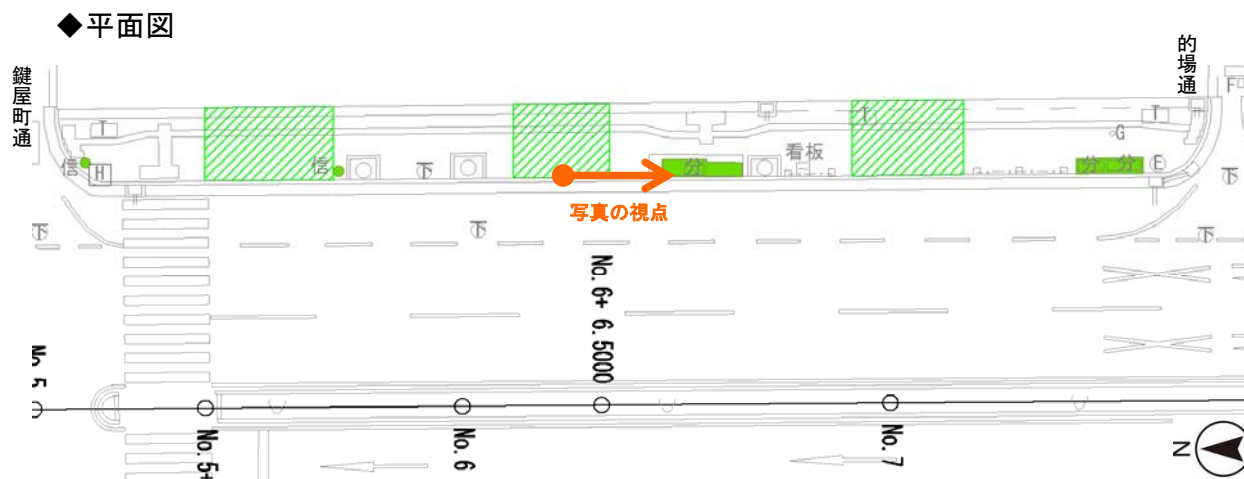
現況

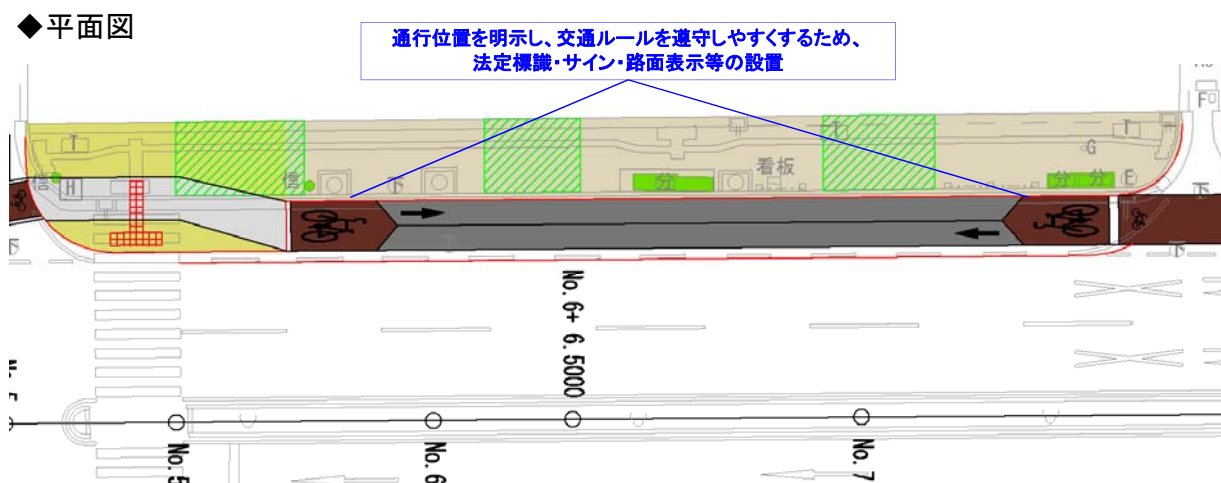
整備後

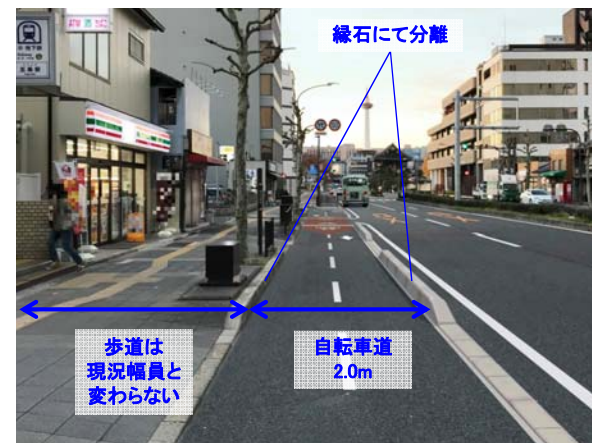
◆整備イメージ(五条駅出入口付近)

現地確認の内容	確認方法
① 幅員(自転車道:2.0m)の確認	● グラウンドにて、歩道・自転車道の幅員を再現し確認
② 歩行者・自転車通行位置(方向)のわかりやすさの確認	● 現地とグラウンドにて、自転車道入口に設置予定のサイン・路面表示の模型・イメージ図の確認
③ 歩行者・自転車通行空間の広さの確認	● 現地にて、整備後の姿を平面図・イメージ図と照らし確認

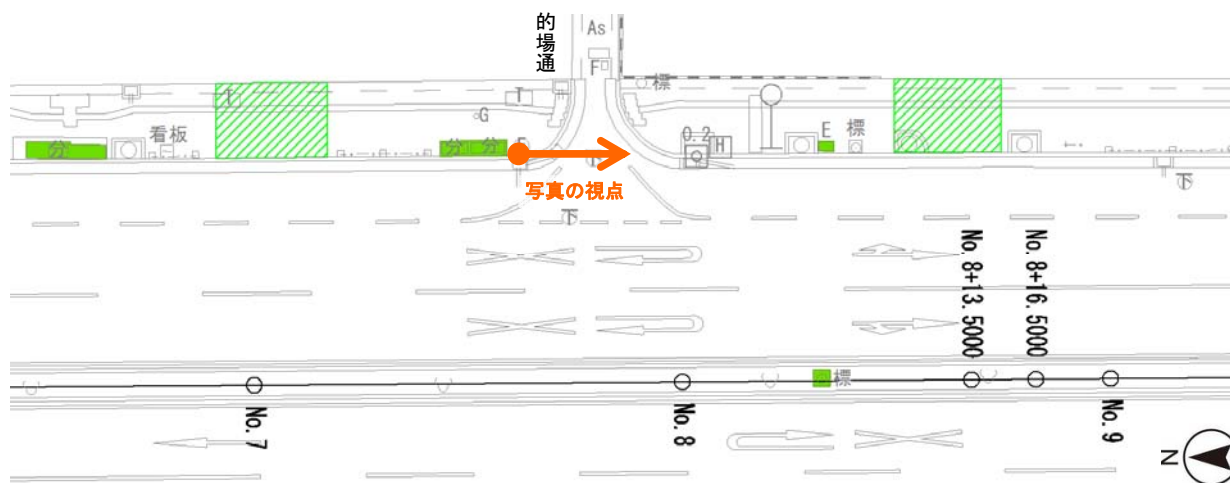
◆平面図

現況

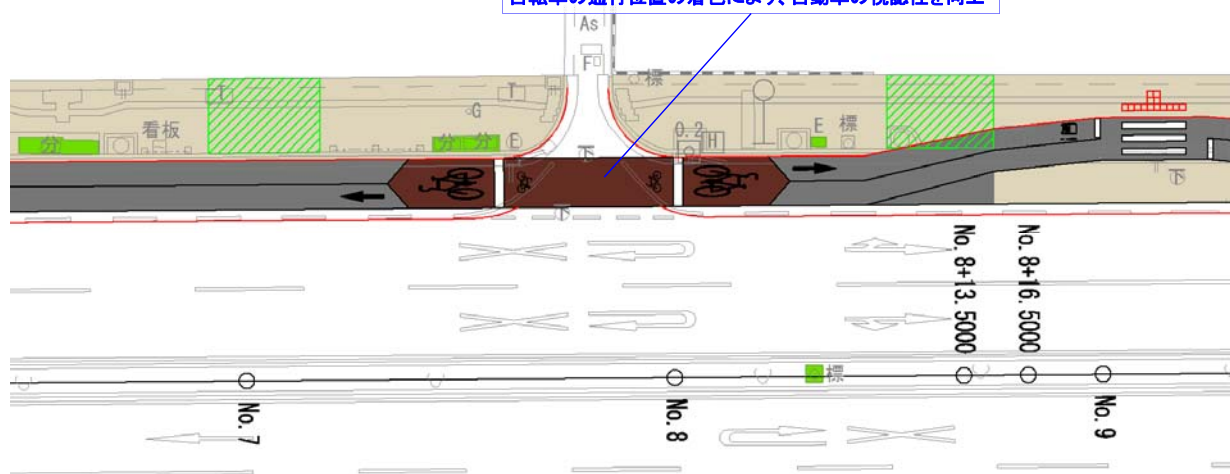
◆平面図

現地確認の内容	確認方法
① 自転車と自動車の錯綜防止の確認	<ul style="list-style-type: none"> ● 現地にて、整備後の姿（自転車通行位置の着色）を、平面図・イメージ図と照らし確認

整備後

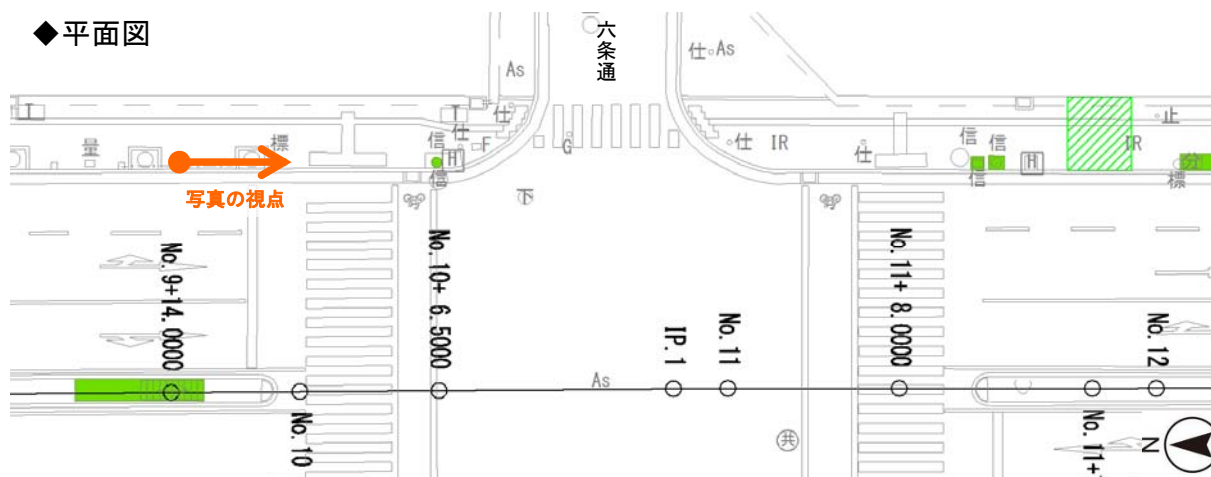
◆平面図

現況

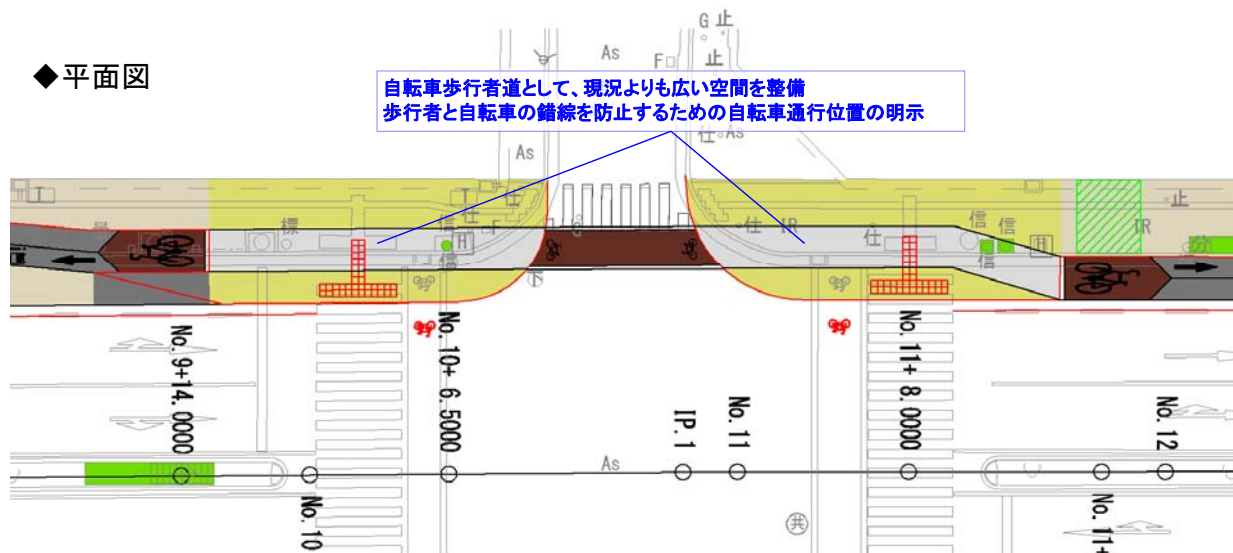
◆平面図

現地確認の内容	確認方法
① 歩行者・自転車通行空間の広さの確認	● 現地にて、整備後の姿を平面図・イメージ図と照らし確認
② 横断歩道付近で滞留する歩行者と自転車の錯綜を避けるための空間（自転車歩行者道）の確認	● 現地にて、自転車歩行者道の範囲の確認（横断歩道から5mの範囲を計測）
③ 歩行者と自転車の錯綜防止の確認	● 現地とグラウンドにて、自転車道出口に設置予定のサイン模型・イメージ図の確認

整備後

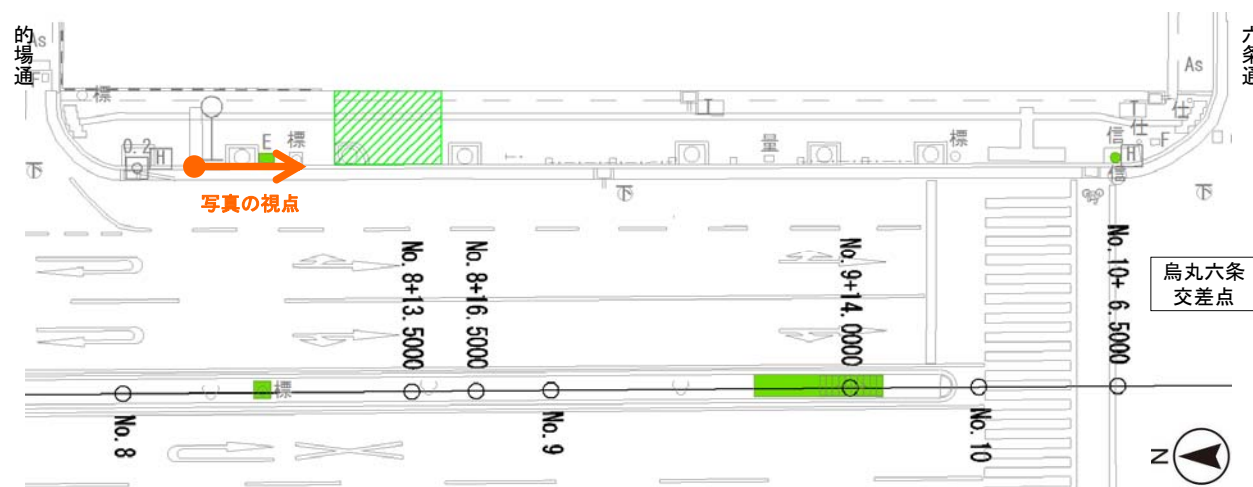
◆平面図 : 烏丸六条バス停(下り)

現況

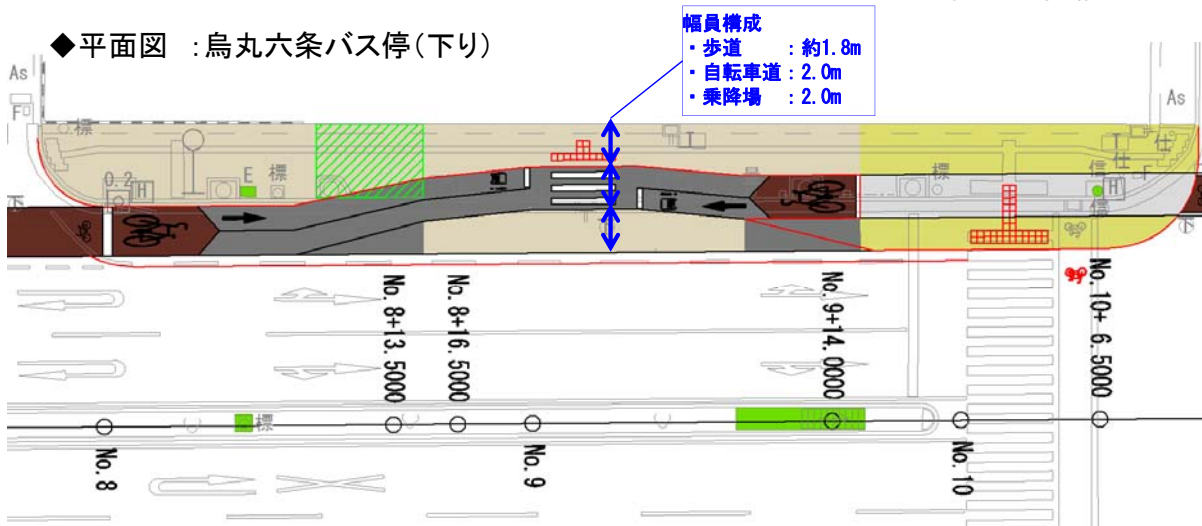
◆平面図 : 烏丸六条バス停(下り)

現地確認の内容	確認方法
① 幅員(歩道・自転車道・バス乗降場)の確認	<ul style="list-style-type: none"> ● 現地(バス停下り)にて、整備後の姿(歩行者・自転車・バス乗降客の分離形状)を平面図・イメージ図と照らし確認 ● 現地(バス停上り)にて、歩道・自転車道・バス乗降場の幅員の確認(各幅員を計測)
② バス乗降客と自転車の錯綜防止の確認	<ul style="list-style-type: none"> ● 現地(バス停下り)とグラウンドにて、バス停付近に設置予定のサイン・路面表示の模型・イメージ図の確認

整備後

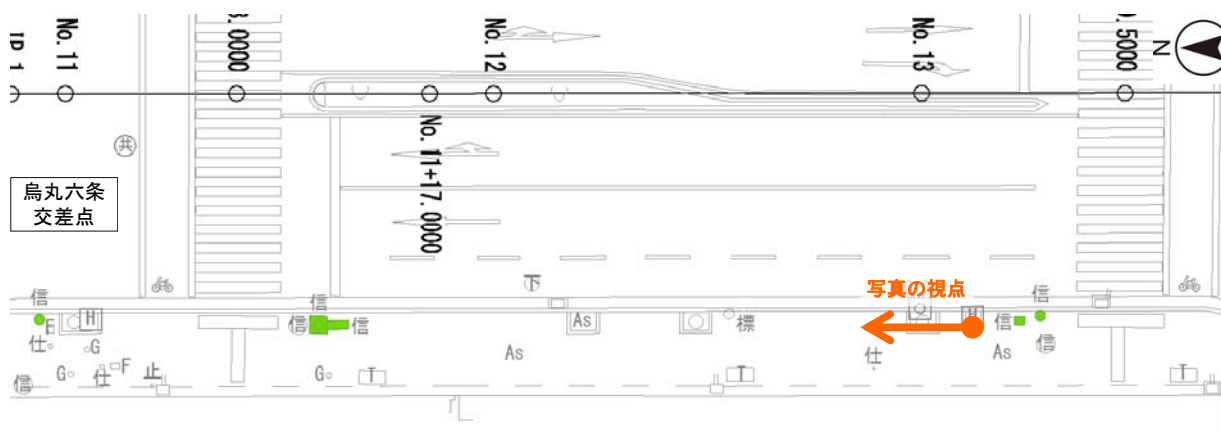
◆平面図

現況

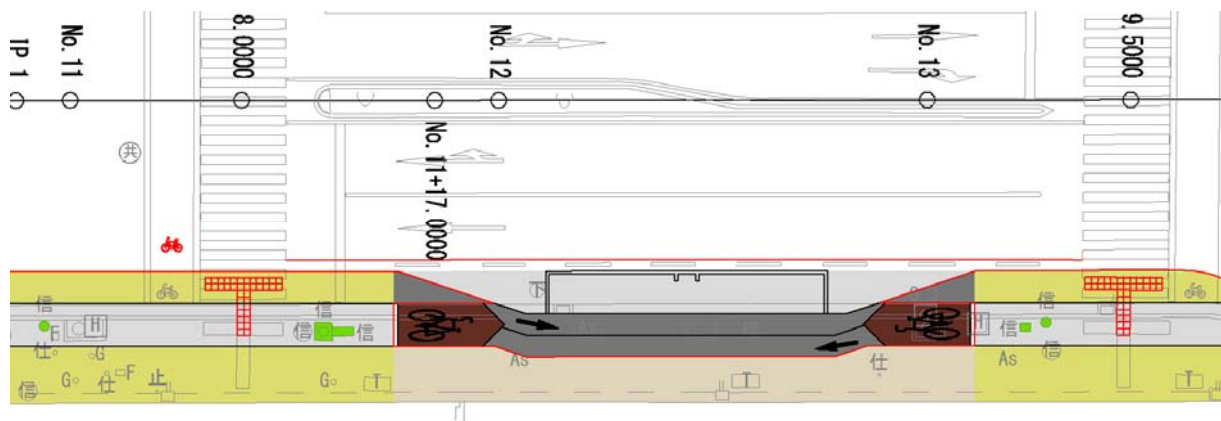
◆平面図

現地確認の内容	確認方法
① 幅員(歩道・自転車道・荷捌きスペース)の確認	<ul style="list-style-type: none"> ● 現地にて、整備後の姿(歩行者・自転車・荷捌きスペースの分離形状)を平面図・イメージ図と照らし確認 ● 現地にて、歩道・自転車道・荷捌きスペースの幅員の確認 (歩道・自転車道幅員を計測、荷捌きスペース幅員は現況と変わらない)

整備後
