近畿地方整備局	配布日時	平成25年1月28日 14時00分
資料配布

件名	国道168号 ^{とつかわ} 十津川道路の開通から1年 ^{とつかわ} 十津川道路(折立 ^{おりたち} ～小原 ^{おはら} 間) 開通1年後の整備効果
----	---

概要	平成23年9月5日(月)に開通した ^{とつかわ} 十津川道路(折立 ^{おりたち} ～小原 ^{おはら} 間4.3km)について、開通1年後の整備効果をお知らせします。 安定した交通の確保に貢献 台風12号災害時の救援、復旧活動に貢献 旅行速度が大幅に改善
----	--

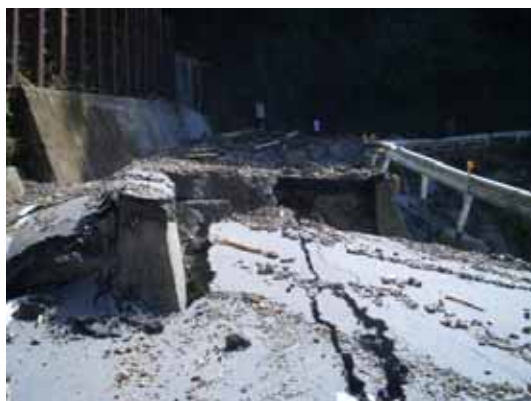
土砂崩落による通行止め
(十津川村平成23年9月15日撮影)

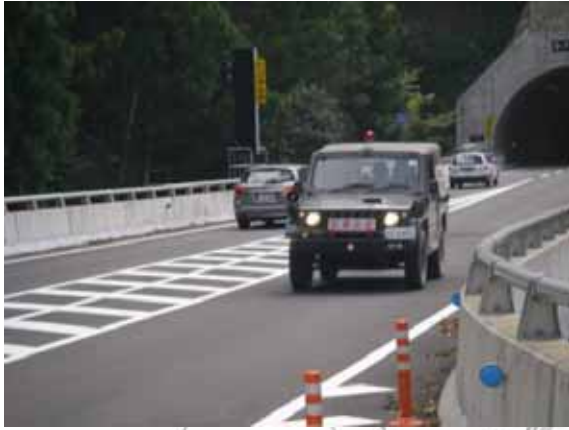
十津川村の通行止め状況

平成23年9月3日～4日の台風12号災害発生直後（平成23年9月5日）、**十津川道路**の開通により、孤立地域の解消、支援物資の輸送や緊急車両の交通確保などに貢献しました。

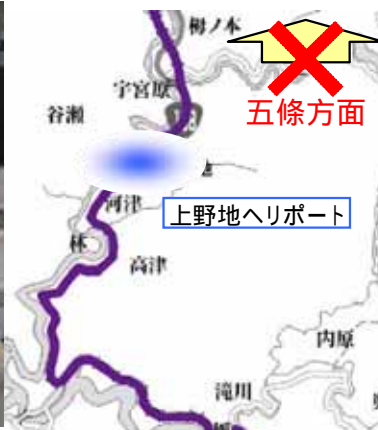
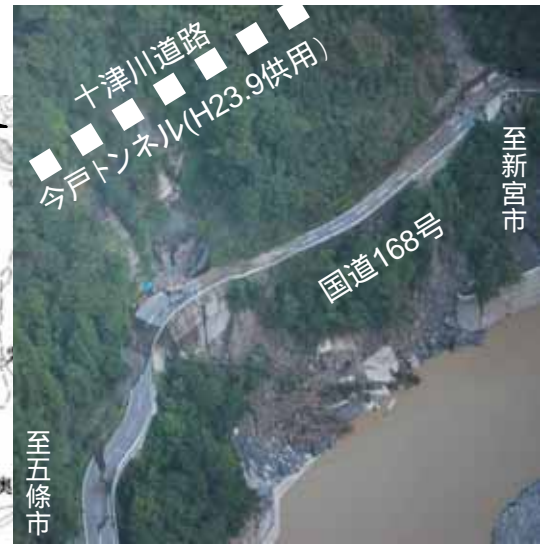
十津川道路並行区間(折立地区)の被災状況
(撮影日:平成23年9月6日)

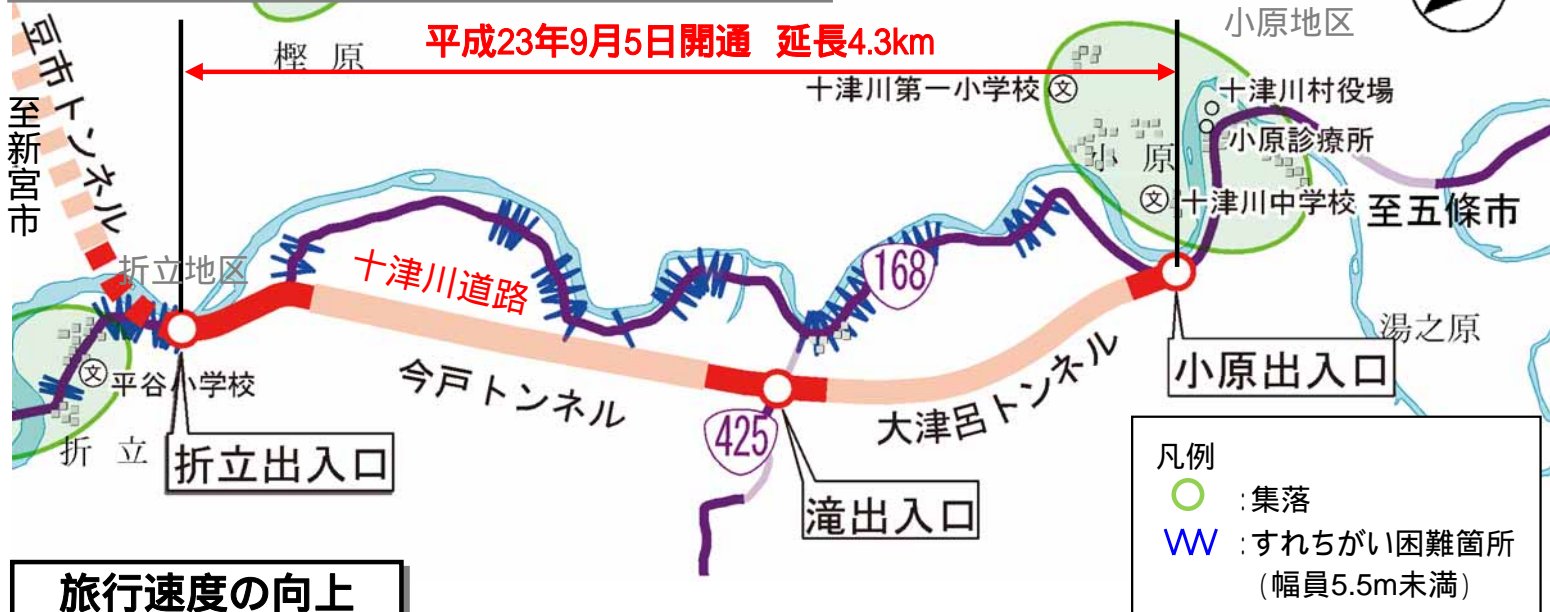
現道168号の線形不良・すれ違い困難箇所

現道168号の折立～小原間は、線形不良箇所が多く、交通量が多い時ときは旅行速度が大きく低下（約30km/h程度）していました。

十津川道路の開通により、線形不良・すれちがい困難箇所（幅員5.5m未満区間）が多数存在する現道168号の迂回が可能となり、旅行速度が大幅に改善しました。

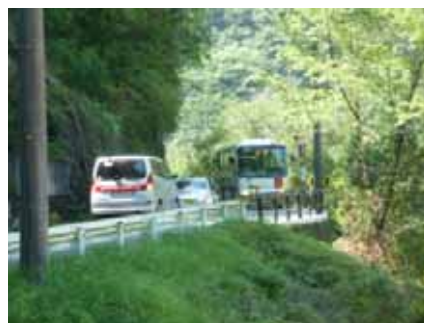
すれ違いのため待避所で停車するバス(十津川村)
(撮影日:平成22年9月10日)

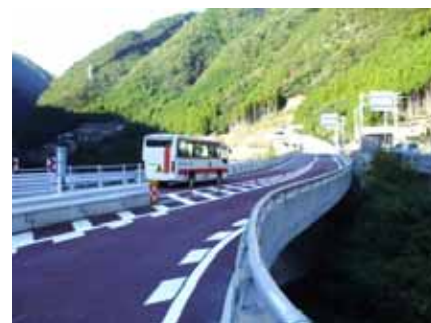
十津川道路を走行する村営バス(十津川村)
(撮影日:平成24年10月18日)

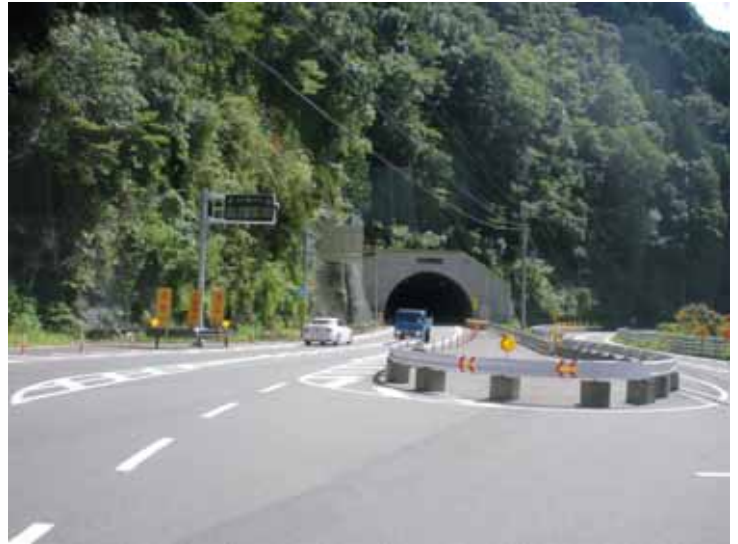
大津呂トンネル(小原出入口側)

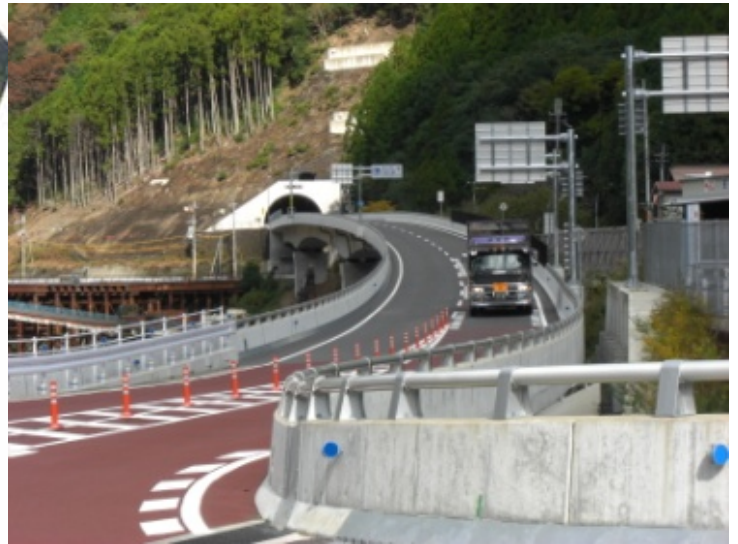
今戸高架橋(折立出入口側)

山裾を縫う現道とトンネルと橋梁で通過する十津川道路
