令和6年12月

# 五條新宮道路(風屋川津・宇宮原工区)

国土交通省 近畿地方整備局 奈良国道事務所

#### 風屋川津・宇宮原工区とは…

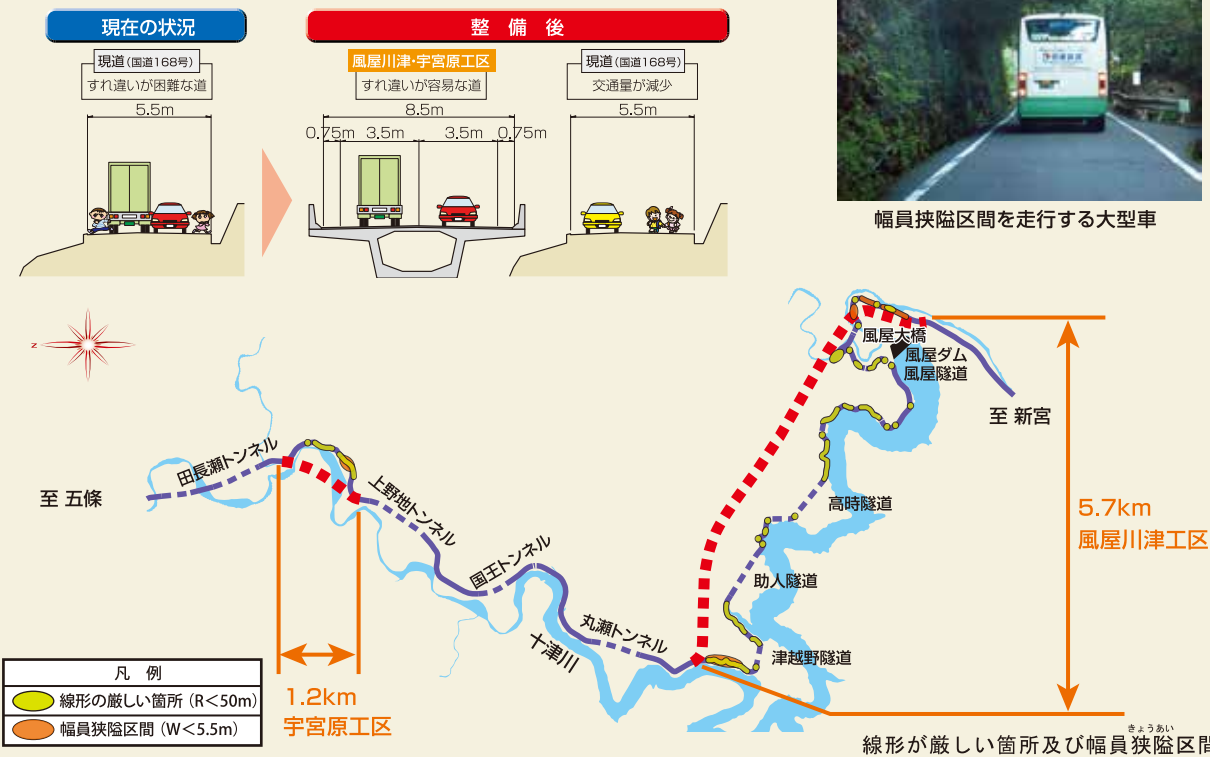
#### ■現在の状況と、整備後のイメージ

風屋川津・宇宮原工区が整備されることにより、急カーブ、すれ違い困難な区間が解消されます。また、現道の交通が風屋川津・宇宮原工区に転換するため、現道を通行する歩行者や自転車利用者の安全が確保されます。また、紀伊半島の南北軸を強化し、十津川村と五條市間の所要時間短縮を図り、地域間連携

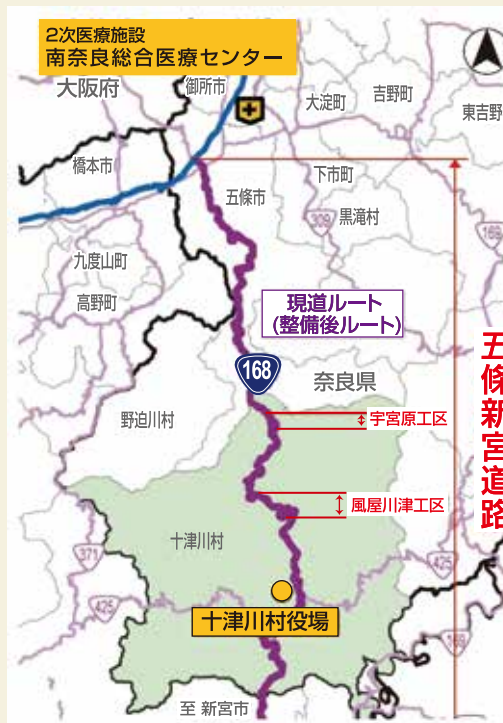
#### ■十津川村役場～南奈良総合医療センター間の所要時間

※ 五條新宮道路が整備された場合  
うち風屋川津・宇宮原工区により約7分短縮されます。

※1：H27年度道路交通量調査平均速度で算出  
※2：H27年度道路交通量調査時点の未供用区間（事業実施区間）の速度は、60km/hで算出
