## 近畿地方整備局管内一級河川の水質調査結果を公表

# 令和6年 近畿 一級河川の水質現況

Recent condition of water quality of class A river in Kinki

令和6年 近畿地方一級河川の水質現況 概要パンフレット

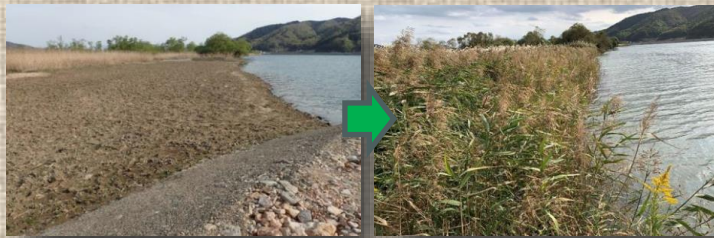
下鶴井地区のヨシ原の再生

ヨシ原など抽水植物群落や河畔林の再生・創出を行い、動植物の生育・生息場としての機能の保全を目指しています。

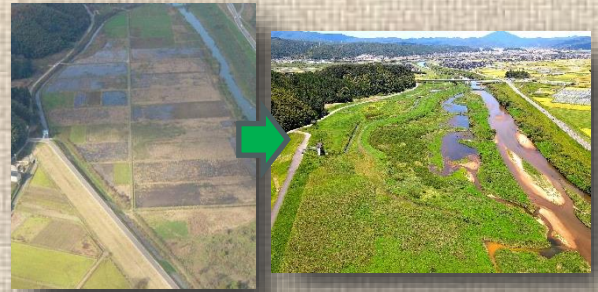
加陽地区湿地再生

野生のコウノトリが近年最も多く生息していた昭和初期の湿地面積程度を確保することを目指しています。

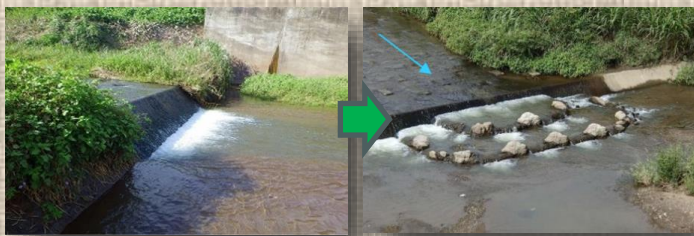
八代水門の落差改善のヨシ原の再生

河川と水路の接続部の落差を解消することで（連続性の確保）、魚類等の生物の生息域や遡上できる範囲を拡大する効果を期待しています。
