令和5年12月6日15時30分
近畿地方整備局
和歌山河川国道事務所

京奈和自動車道 紀の川IC(出入口)路面変状により通行止め(第2報) ～道路防災ドクターによる現地調査・診断の結果をお知らせします～

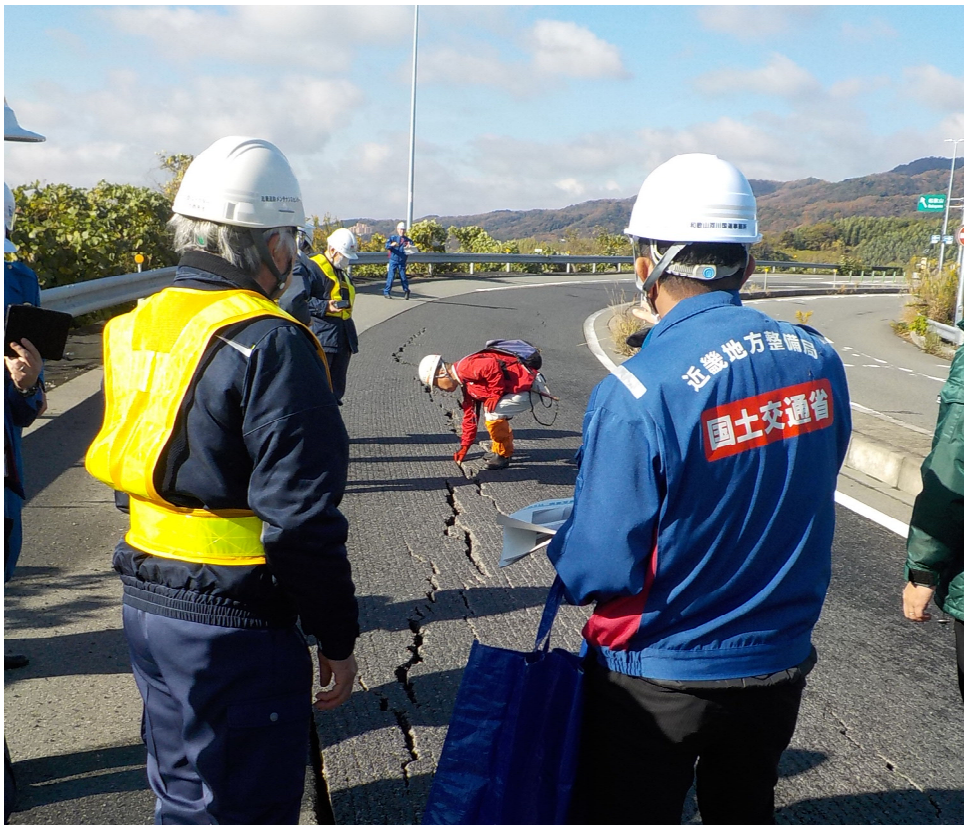
■ 診断の状況

現地変状の状況から円弧すべりが発生している可能性があるが、原因を特定するためにはさらなる調査が必要である。

変状箇所からの水の浸透を防止し、さらなる変状進行を抑制すること。

ボーリング調査や動態観測等を実施し、すべりの範囲、変状原因を把握した上で、恒久対策の検討を行うこと。
