## 「第10回 中部縦貫自動車道事業費等監理会議」を開催しました。 ～具体的な対策方針について～

## 第 10 回 中部縦貫自動車道事業費等監理会議 議事概要

# **中部縦貫自動車道事業費等監理会議資料**

# 新子馬巢谷橋の工事課題

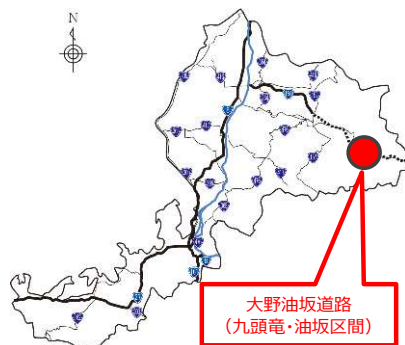
## ＜大谷トンネル＞ 2,716m/2,853m（約95%）

- ・ 12月に再び突発湧水が発生するなど、想定以上に地山状況は悪く、10月末時点の報告から約1か月の遅れ（全体で約4か月の遅れ）
- ・ 引き続き、掘削中の想定以上の湧水や土砂流出等のリスクが存在

## ＜新下半原トンネル＞ R6.8工事契約済 延長230m

- ・ 大雪の影響で、約1か月工事着手の遅れ
- ・ 全線低土被り施工であるため地表面の陥没や抜け落ちに留意が必要
- ・ 着手後の地質リスク軽減のため、現在追加の事前調査ボーリングを実施中

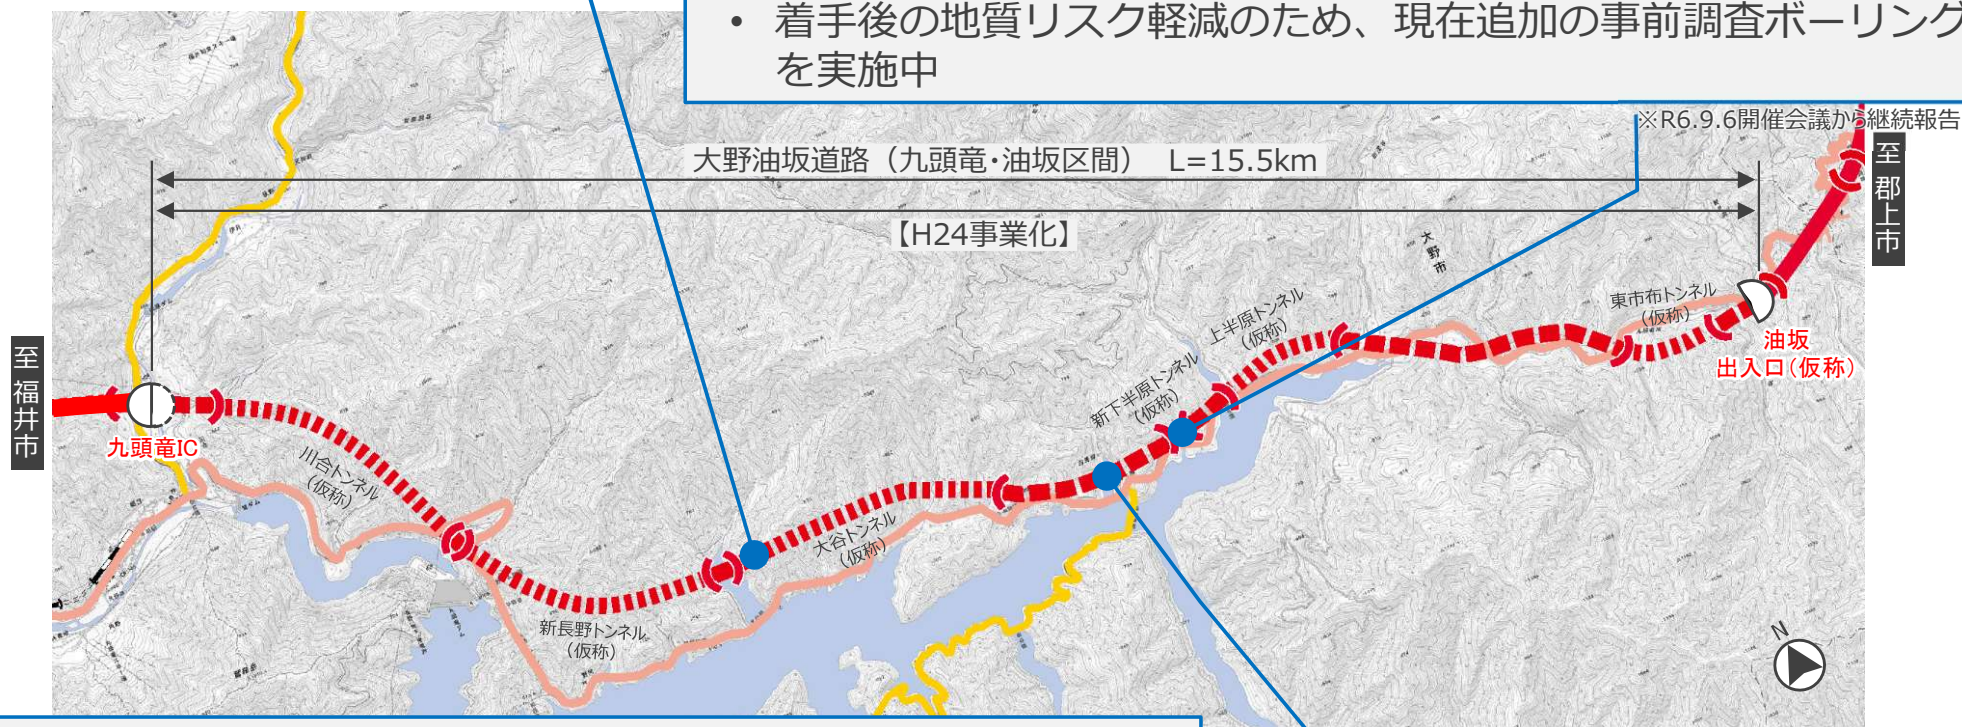
## ＜新子馬巢谷橋＞

- ・ 現場内で複数の工事課題が発生
- ・ 対策工法の選定や詳細設計を実施し、令和7年1月20日に有識者検討会を開催し確認
