## 「第11回 中部縦貫自動車道事業費等監理会議」を開催しました。

おのおのあぶらさか くずりゅう あぶらさか  
～大野油坂道路(九頭竜・油坂区間)の開通見通しについて～

# **中部縦貫自動車道事業費等監理会議資料**

# 一般国道158号 大野油坂道路 新子馬巢谷橋の対策工事

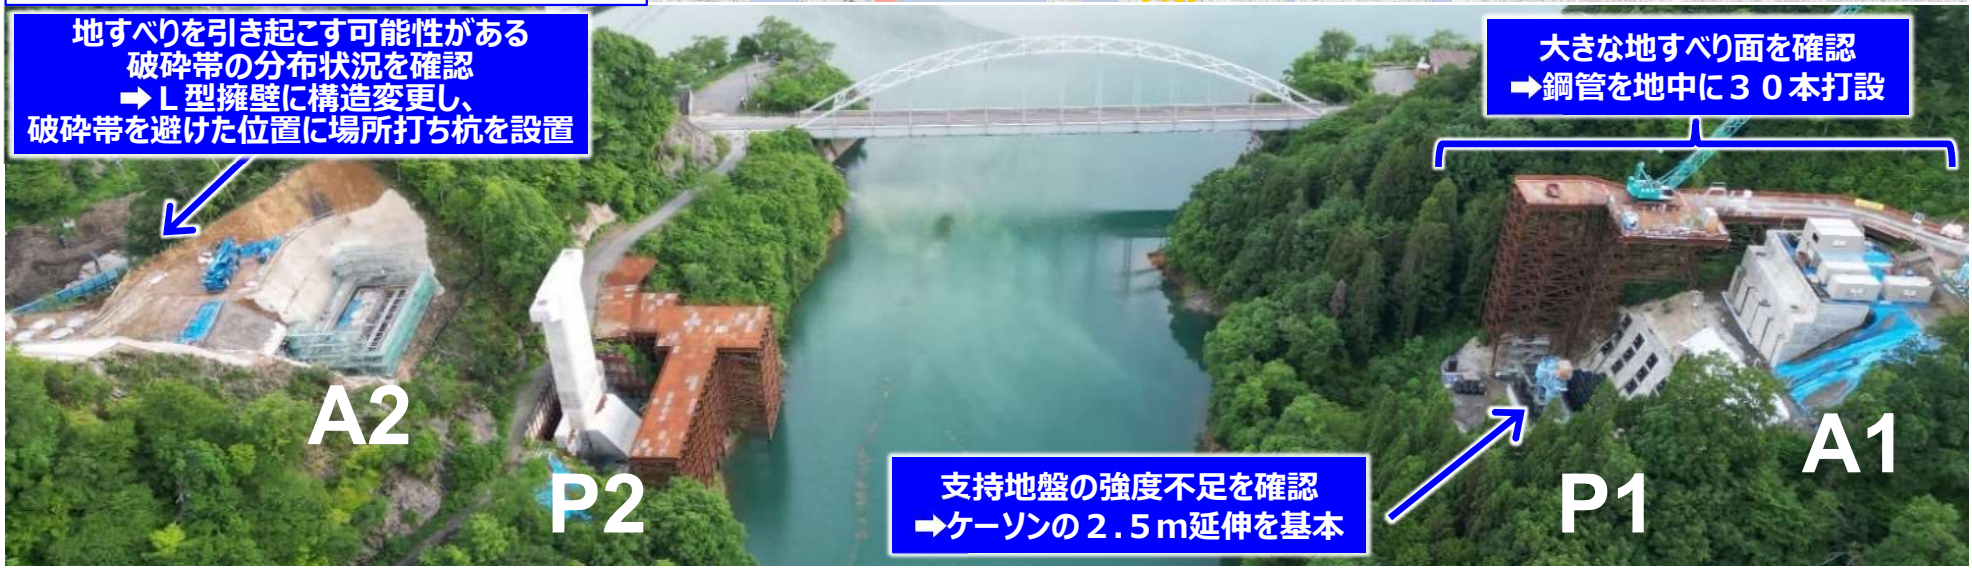
### 新子馬巣谷橋の主な工事課題と対策方針

地すべりを引き起こす可能性がある  
破砕帯の分布状況を確認  
→ L型擁壁に構造変更し、  
破砕帯を避けた位置に場所打ち杭を設置

大きな地すべり面を確認  
→ 鋼管を地中に30本打設

支持地盤の強度不足を確認  
→ ケーソンの2.5m延伸を基本

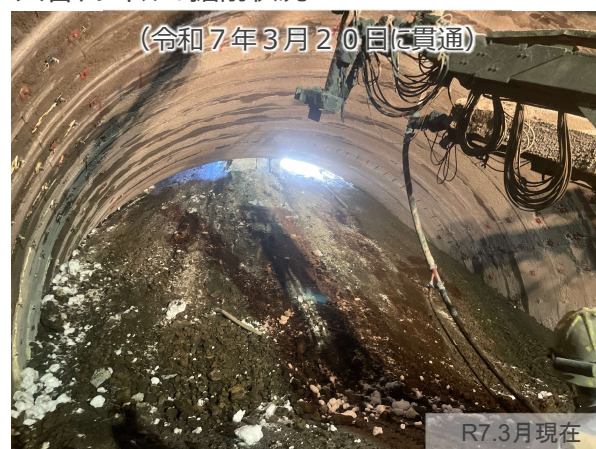
## A 大谷地区

大谷トンネルの掘削状況

- ・ 前回報告後も引き続き湧水が多く、地山状況が悪い状況であり、計画から約5ヶ月遅れで、令和7年3月20日にトンネルが貫通
- ・ 今後は、覆工コンクリートや監視員通路の整備を推進

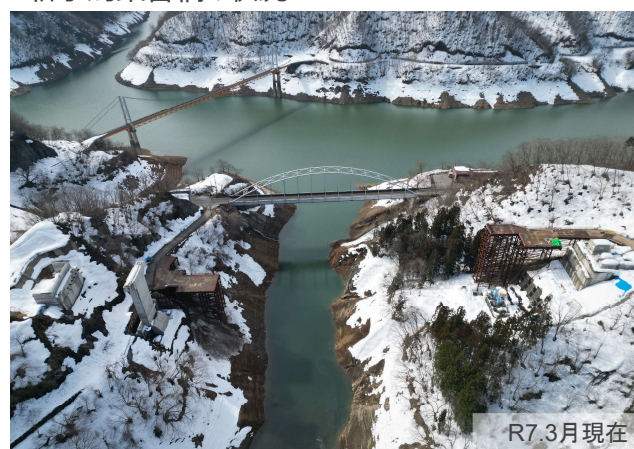
## B 箱ヶ瀬地区

新子馬巢谷橋の状況

- ・ 令和7年1月28日に工事課題である「地すべりを抑止する対策」や「ケーソン長を伸ばし、支持地盤を変更する対策」について、具体的な対策工法を決定
- ・ 3月下旬から開始予定の抑止杭施工に向けた準備工（仮栈橋撤去）が、国道158号の斜面崩落により着手が遅れており、今後の工事工程への影響について精査が必要

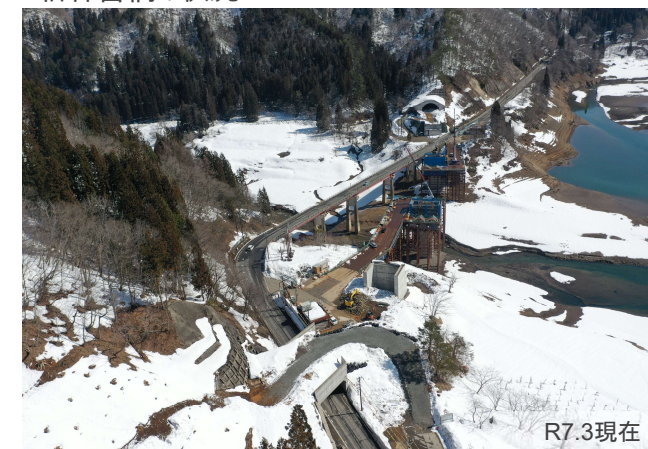
## C 下半原地区

新林谷橋の状況

- ・ 現在、ケーソン工事が完了し、橋脚の躯体部分を施工中  
〔リスク〕

- ・ 今後、上部工施工時に必要なベント杭を固い地盤に打設するため、留意が必要

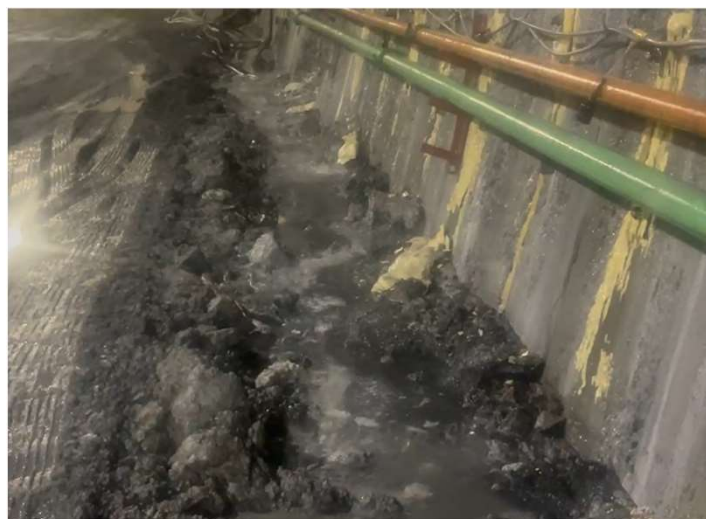
- 大谷トンネル（全長2,853m）は、令和7年3月20日に貫通。  
12月末時点の報告後、1月10～14日には、40～50リットル／分の湧水が発生し、その後も常時湧水が確認され、貫通時点で当初の計画から約5か月の遅れ。
- 新下半原トンネルは、大雪の影響で約3ヶ月遅れでトンネル工事に着手。  
事前の追加ボーリングで蛇紋岩の層を確認。

写真1 トンネル抗内に流れるの湧水状況（大谷トンネル）

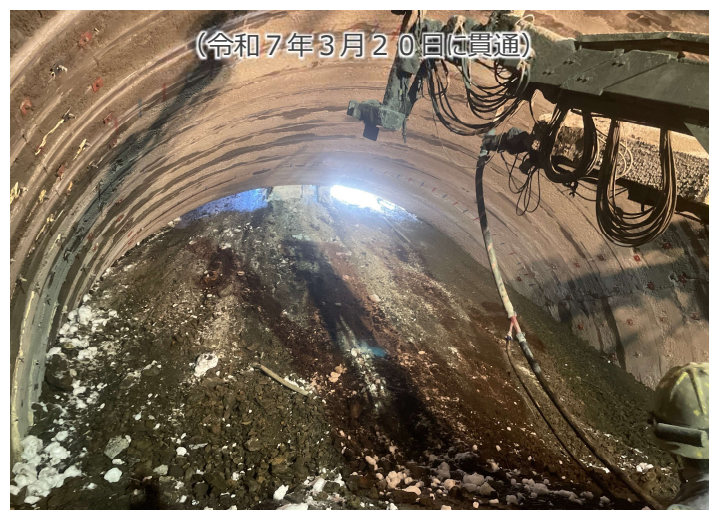
写真2 掘削状況（大谷トンネル）
