土砂流出に伴う国道9号の通行止め(第2報) ～道路防災ドクターによる現地調査・診断の結果を知らせします～

国道9号(沓掛交差点^{くつかけ}～王子交差点^{おうじ})において、本日6時50分より通行止めを行っておりますが、道路防災ドクターによる現地調査・診断を実施しましたので、その結果についてお知らせします。

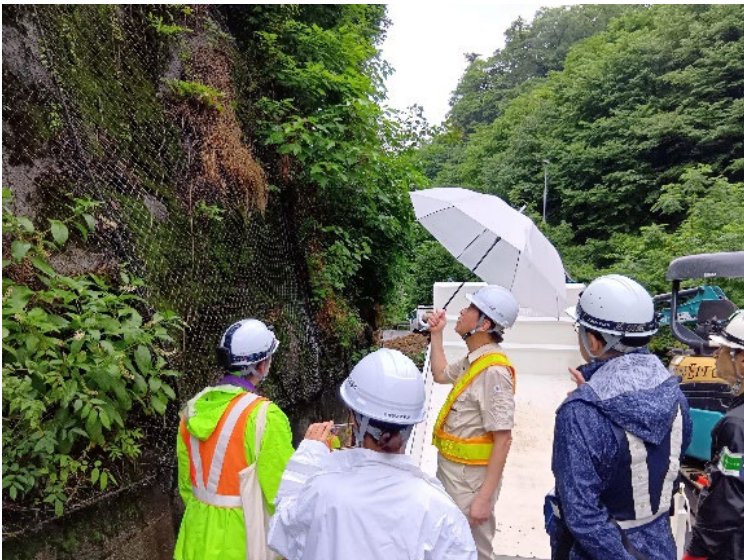
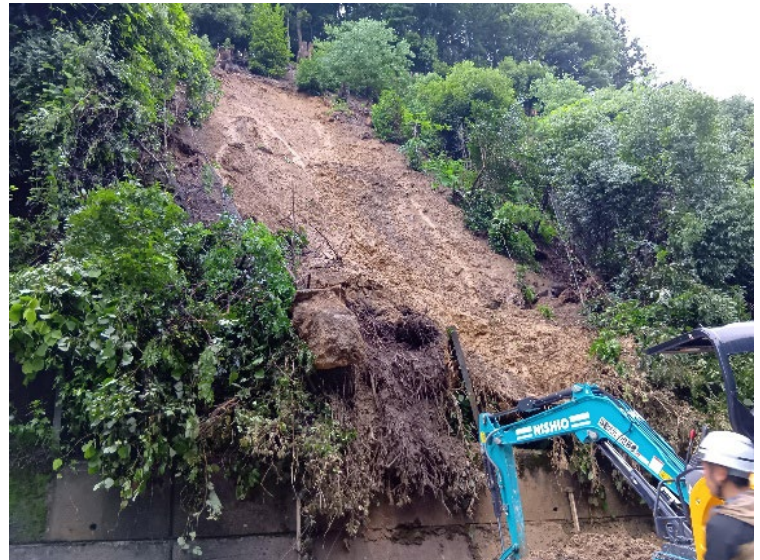
●診断の状況

現地状況から、大雨の影響により、浸透した水が岩盤と表層風化部の境界を流下した結果、表層風化部が不安定化し、崩壊したと推察される。

崩壊部および背後の緩斜面のブルーシートによる表面保護、崩壊土砂の撤去と大型土嚢によるポケット確保、降雨が落ち着いてから斜面上部の亀裂等を確認した上で片側交互通行とすること。

応急対策後、必要な調査を実施し、速やかに恒久対策を検討すること。
