■ ロッキング橋脚を有する橋梁の落橋を踏まえ、下部構造は安定して上部工を支持することを規定

■ 大規模な斜面崩壊等による被災を踏まえ、斜面変状や断層変位等を地震の影響として設計で考慮することを規定

盛土崩壊（国道443号熊本県益城町）の例

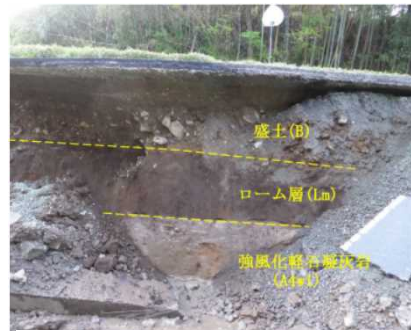
地盤状況（4月15日）

- 6月15日から9月5日まで地下水等を観測した結果、盛土表面から7m以上低い位置にあり、盛土内に達していないことを確認。このため、盛土内の水位上昇による影響ではないと推定
- 一方、当該地区における盛土は傾斜した基礎地盤内で崩壊していることを確認

- 盛土の基礎地盤については、地すべり地や崖錘と同様、傾斜した脆弱な地層でも地震動で盛土と同時に崩壊することがありうることから、調査計画段階で、必要に応じて、影響を受けない位置にルートを選定することや地盤安定対策等の対応を検討することが必要である旨、各道路管理者に通知予定。

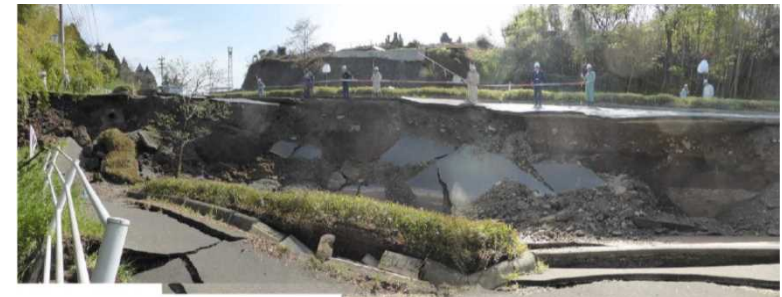
路面陥没地付近の状況（4月15日）

熊本県益城町
盛土の崩壊

（傾斜した脆弱な基礎地盤の崩壊により盛土が崩壊した事例が存在したため、調査計画段階において留意が必要）
