近畿地方整備局 大阪国道事務所	配布日時	平成28年7月21日 15時00分
資料配布

件名	おおわたこうかきょう 国道43号大和田高架橋の鉄板の落下について
----	--

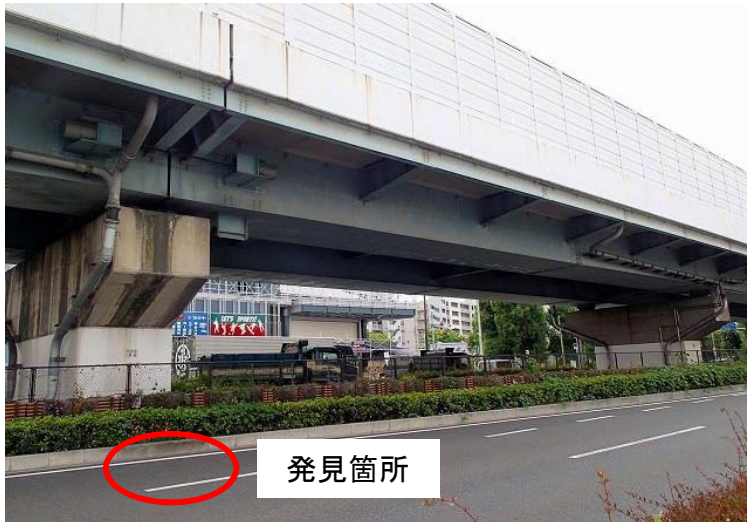
【7月20日(水)に落下が確認された場所】

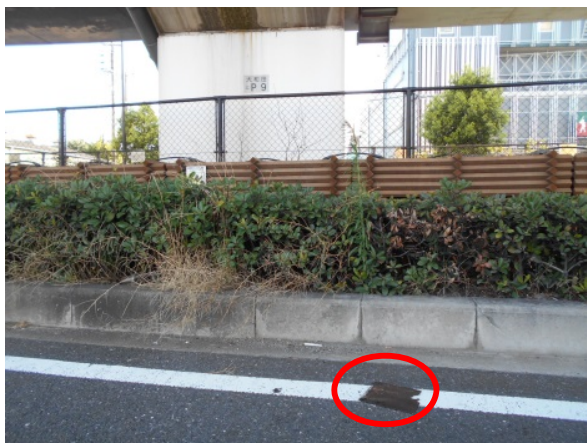
落下した鉄板

【7月20日(水)発見】
落下した鉄板
200mm × 225mm × 6mm

概要	<p>○平成28年7月20日（水）国道43号大和田高架橋（大阪市西淀川区出来島二丁目地先）において鉄板が落下し車両損傷があったとの連絡があり、現地確認したところ鉄板を発見しました。</p> <p>○そのため、当該橋梁について即日に高所作業車での緊急点検を実施し、さらに落下が想定される鉄板が確認されたため、落下が予想される鉄板を回収し安全を確保したところです。</p> <p>○なお、落下した鉄板については橋梁の構造上に関係の無い部材であるため、橋梁の安全性については問題ありません。</p> <p>○また、落下した鉄板により車両の損傷は確認していますが、けが人等はありません。</p> <p>◆確認日：平成28年7月20日（水） （16時20頃出張所へ連絡あり）</p> <p>◆場所：大阪市西淀川区出来島二丁目地先</p> <p>◆落下した鉄板：1枚（200mm×225mm×6mm 1.6kg）</p> <p>◆調査で回収した鉄板：1枚（200mm×250mm×6mm 約1.5kg）</p> <p>◆橋梁の諸元：橋長539.5m 1991年（H3年）架設</p>
----	---

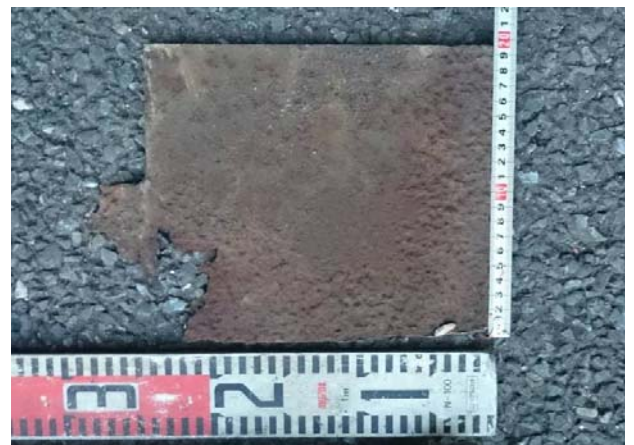
【7月20日(水)発見】
撤去した鉄板
200mm × 250mm × 6mm
