令和8年度 第1回大阪府地下占用物連絡会議

第1回 地下占用物連絡会議

2.道路陥没や占用物件の維持管理に関する 最近の動き

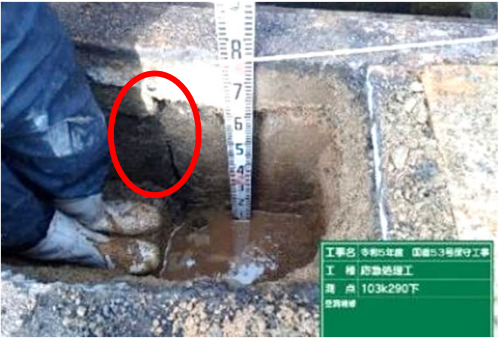
<p>■国道159号(石川県かほく市) 陥没深さ: 0.5m 縦断方向: 0.1m 横断方向: 0.2m</p>

<p>集水枡とヒューム管の継ぎ目の目地材が劣化した箇所から雨水が路盤に侵入し土砂が吸い出されたものと推定</p>

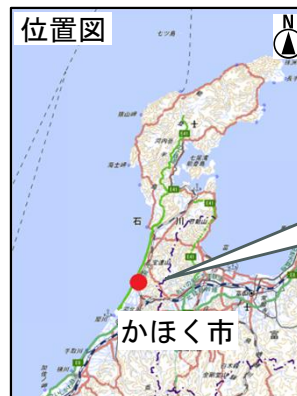
【道路排水施設】国道159号道路排水施設破損による陥没事例(石川県かほく市)

- 国土交通省管理の道路排水施設（集水柵）の破損により陥没が発生。
- 原因は、集水柵とヒューム管の継ぎ目の破損箇所からの土砂の吸い出しと推定。

集水柵とヒューム管の継ぎ目の目地材が劣化し、隙間が生じた箇所からの土砂の吸い出しが発生したものと推定。

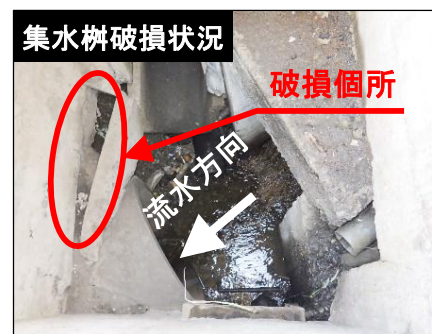
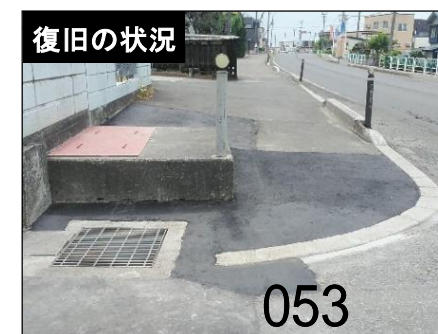
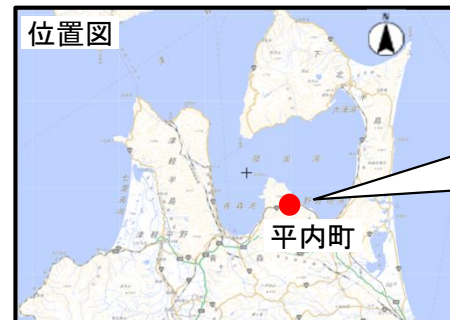
【道路排水施設】国道4号道路排水施設破損による陥没事例(青森県平内町)

- 国土交通省管理の道路排水施設（集水柵）の破損により陥没が発生。
- 原因は、集水柵側壁の破損箇所からの土砂の吸い出しと推定。

集水柵側壁の破損箇所からの土砂の吸い出しが発生したものと推定。

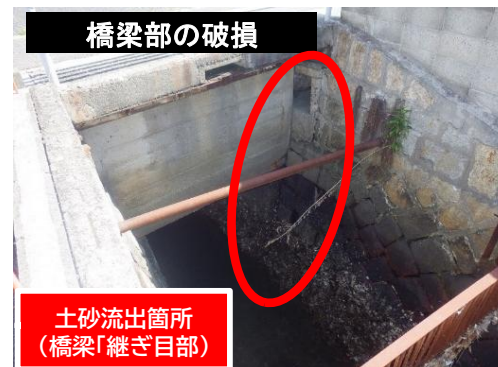
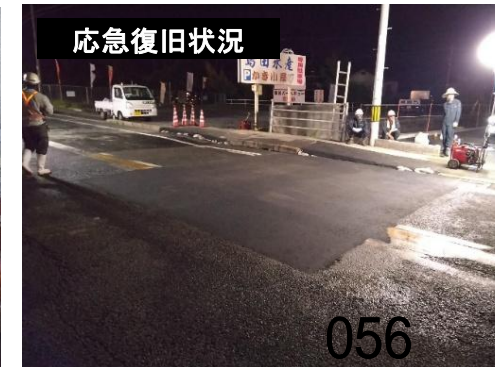
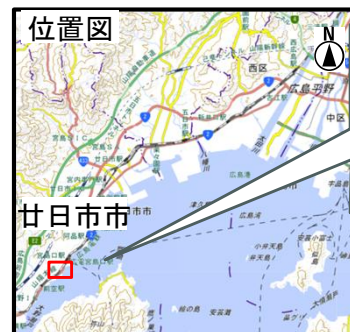
【橋梁】国道2号橋梁からの土砂流出による陥没事例(広島県廿日市市)

- 国土交通省管理の橋梁の破損により陥没が発生し、国道2号を約17時間全面通行止め。
- 原因は、橋梁の破損箇所からの土砂流出と推定。

橋梁の継ぎ目が破損し、隙間が生じた箇所からの土砂流出が発生したものと推定。

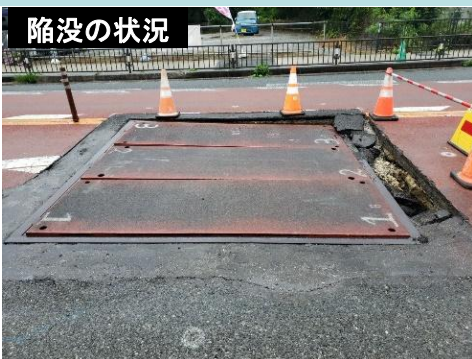
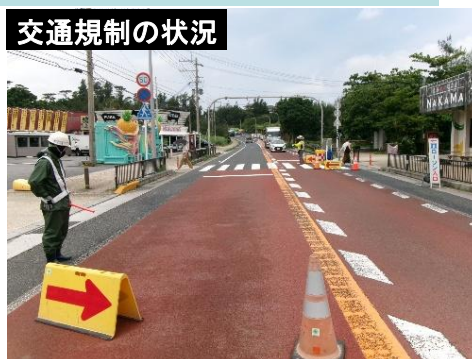
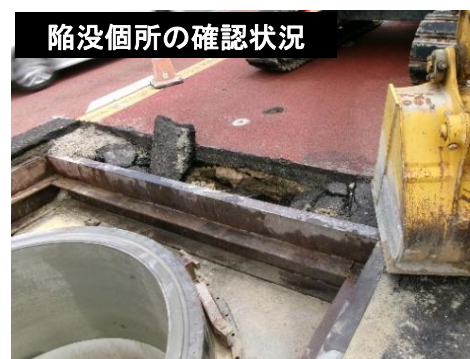
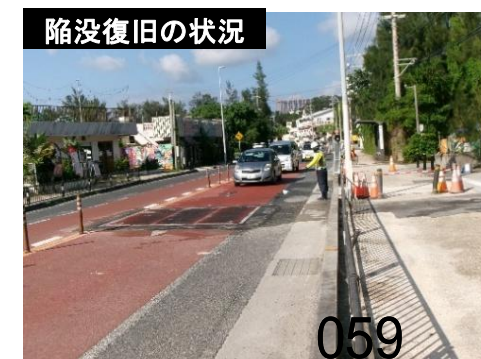
- 恩納村管理の下水道工事に伴う道路陥没が発生し、国道58号が約9時間片側交互通行。
- 原因は、占用工事中の降雨によるアスファルト路面からの浸食及び大型車両等通行による外的負荷等により破損したと推定。

下水道工事期間中に、雨水浸食や大型車両通行等による外的負荷等により発生したものと推定。

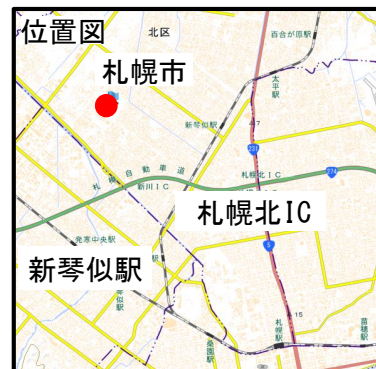
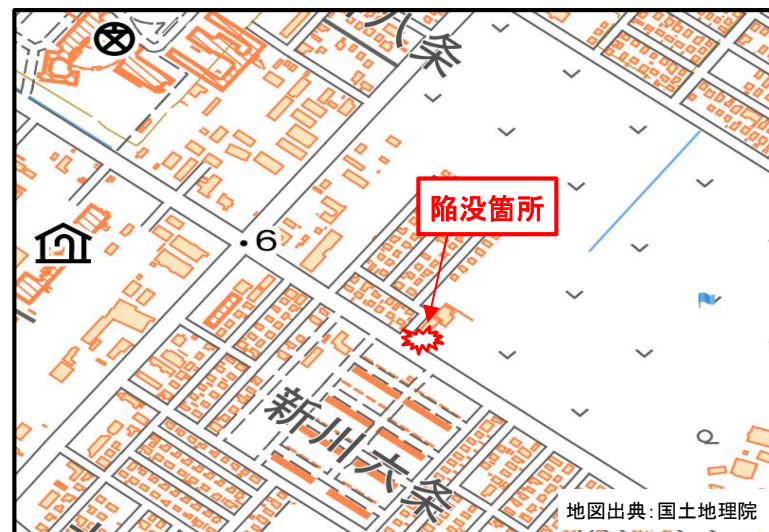
【下水道】市道新琴似1番線下水道管破損による陥没事例(北海道札幌市)

- 札幌市管理の下水道管の破損により陥没が発生。
- 原因は、下水道管の破損箇所からの土砂の吸い出しと推定。

下水道管（φ300）の破損箇所からの土砂の吸い出しが発生したものと推定。

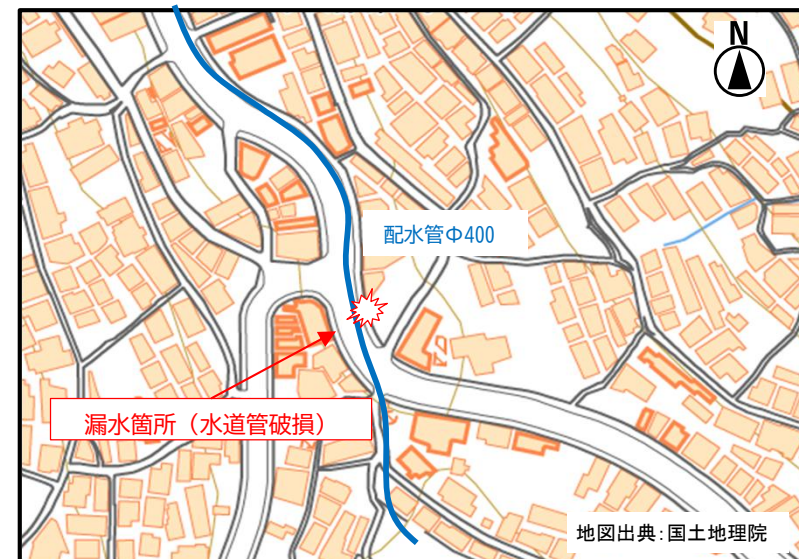
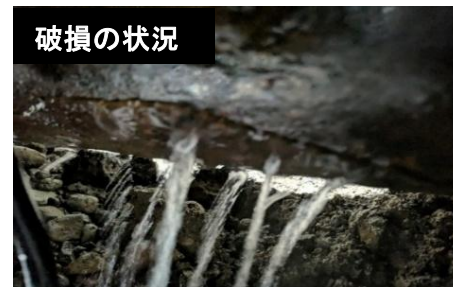
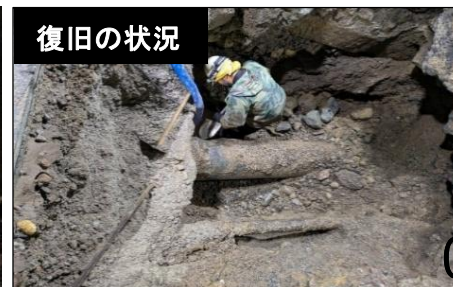
【上水道】市道川上8号線水道管破損による陥没事例(長崎県長崎市)

- 長崎市管理の水道管の破損より漏水・陥没が発生し、市道川上8号線が約9時間の交通規制。
- 原因は、敷設後100年経過した老朽化による水道管の破損と推定。

水道管の老朽化により破損したものと推定。（1926年に敷設し100年経過）

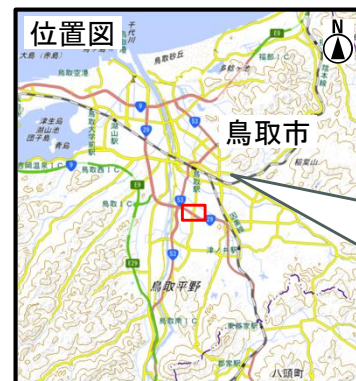
【上水道】国道29号水道管破損による陥没事例(鳥取県鳥取市)

- 鳥取市管理の水道管の破損により漏水・陥没が発生し、国道29号の下り線が約1日車線規制。
- 原因は、敷設後61年経過した老朽化による水道管の破損と推定。

水道管(φ600)の老朽化により破損したものと推定。
(1964年に敷設(61年経過))

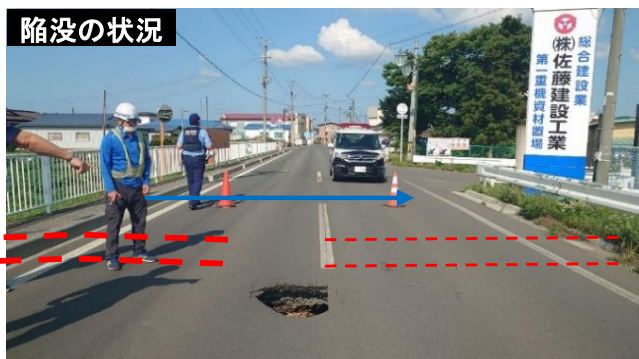
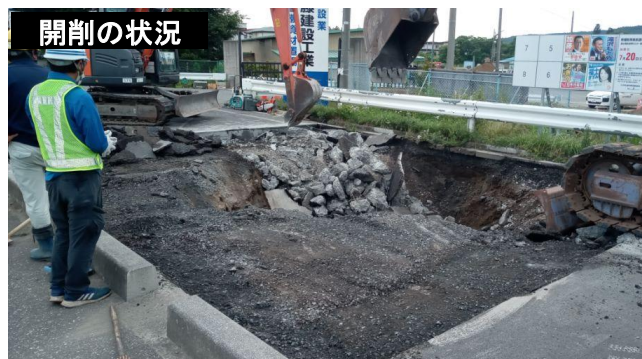
【農業用水】県道米田六戸線農業用水路破損による陥没事例(青森県六戸町)

○土地改良区管理の農業用水路（横断水路）の破損により、県道米田六戸線が約6時間全面通行止め。
 ○原因は、横断水路の継ぎ目の破損箇所からの土砂の吸い出しと推定。

横断水路の継ぎ目の破損箇所からの土砂の吸い出しが発生したものと推定。

横断水路継ぎ目部に隙間が発生

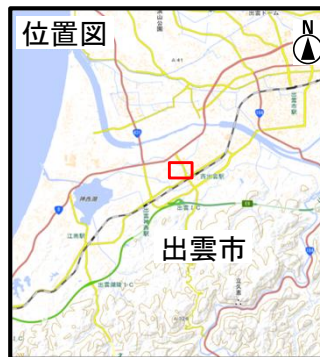
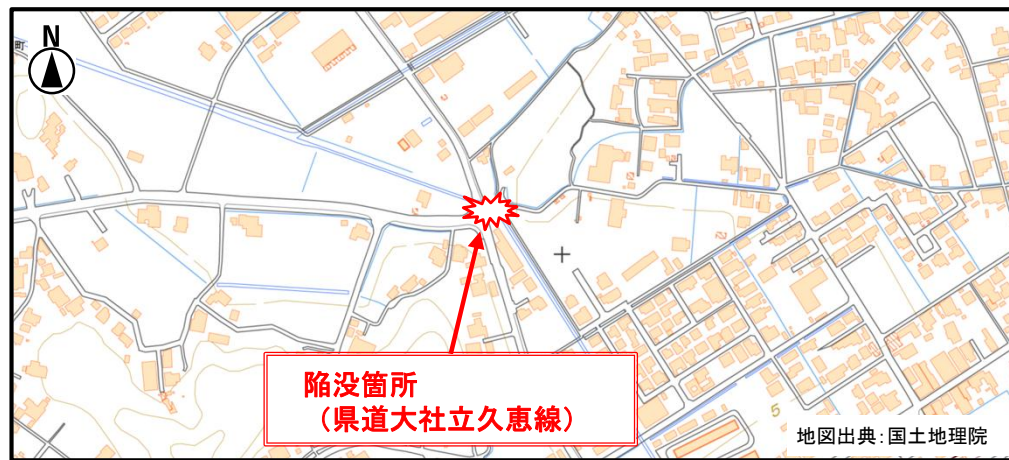
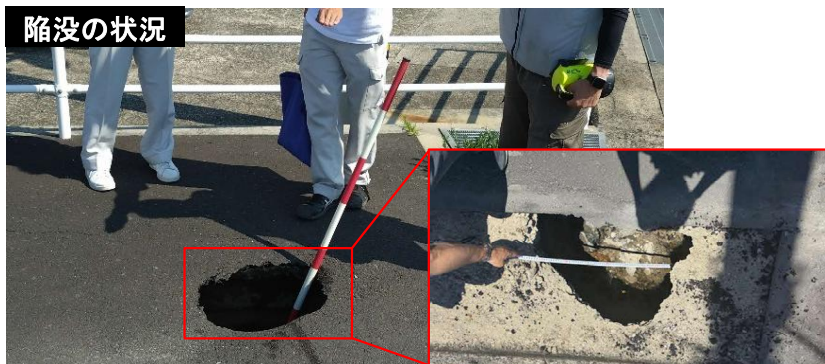
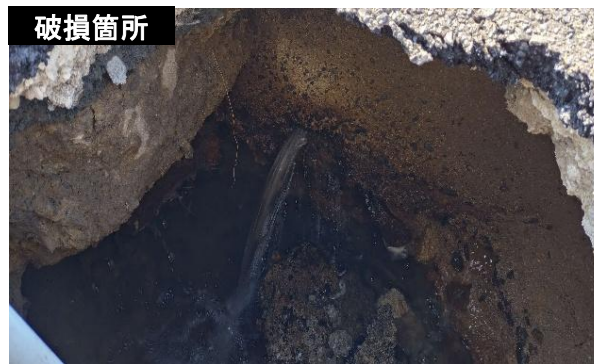
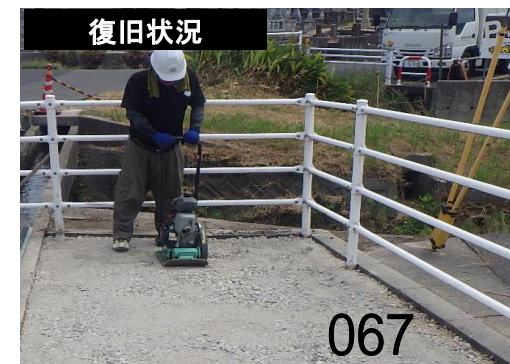
【農業用水】県道大社立久恵線農業用水路破損による陥没事例(島根県出雲市)

- 出雲市管理の農業用水路（横断水路）の破損により陥没が発生。
- 原因は、横断水路の破損箇所からの土砂の吸い出しと推定。

農業用水路の破損箇所からの土砂の吸い出しが発生したものと推定。
