構造物とりこわし工における 既存杭の引抜工事について

桑原秀一¹・濱田聰一郎²

^{1・2}株式会社 マルシン（〒531-0076 大阪府大阪市北区大淀中3-9-10）

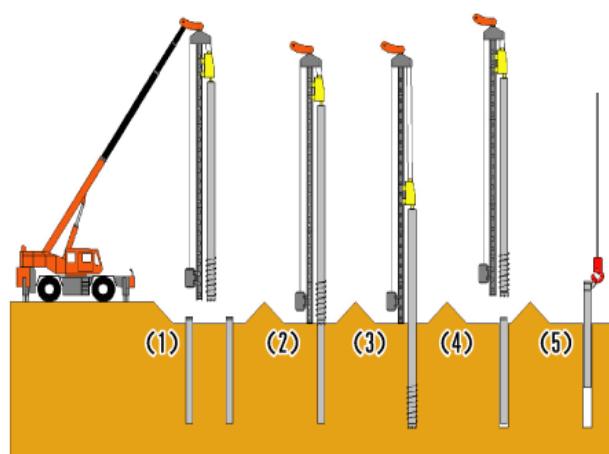
参考資料-1：杭頭部ワイヤーロープ玉掛け引抜方式

杭抜き工事が普及し始め、当時より一般的に施工されていた「従来工法」は、既存杭の外周をケーシングで削孔し、杭周面の摩擦抵抗を解放し、ケーシングを引上げた後に、地中の既存杭にワイヤーロープを取り付け、クレーン又は本体機で引き抜く工法で、現在でも多数の現場で採用されております。

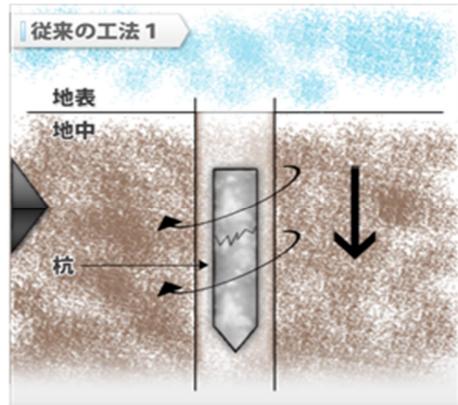
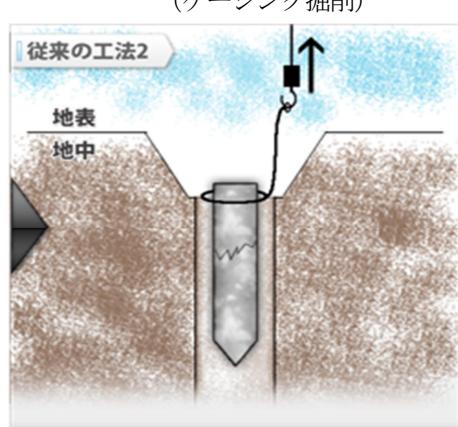
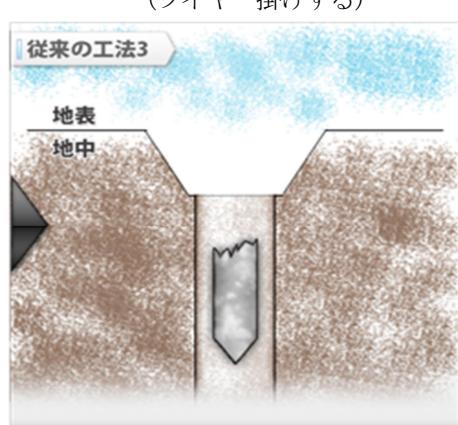
参考資料-2：残存杭（イメージ図）

しかしながら、「従来工法」には致命的な問題点があります。例えば「打撃工法」等による中折れ等破損状態の杭、継手不良等による上下接合不良杭では、引き抜き時に既存杭を地中に残存してしまうケースが発生しております。

「従来工法」イメージ図

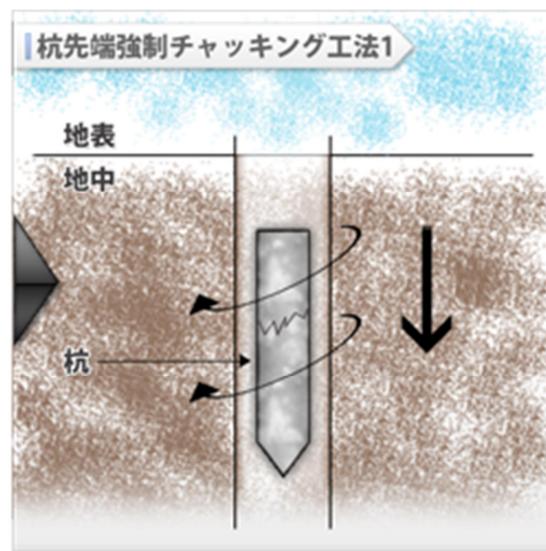
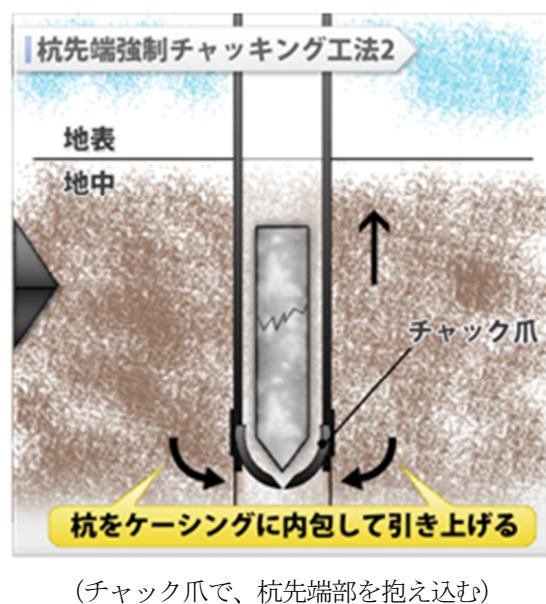
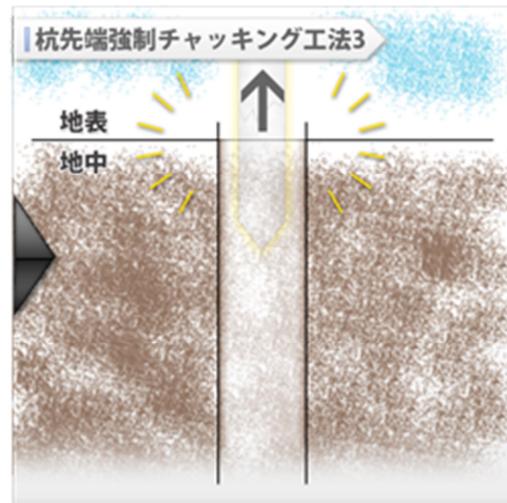
参考資料-3：撤去（イメージ図）

杭先端パワーチャッキング（PG）工法は、ケーシング上部に特殊スイベル・押圧（油圧）装置を装着、既存杭の先端部にケーシングが到達した時点で、既存杭の先端部を抱え込む様に、ケーシング先端部でチャック爪をケーシング内に突き出し、ケーシング内に既存杭を内包したまま引上げます。

その為、杭の折損や継手不良で上下杭が未接合の場合でも、取り残すことなく確実に撤去ができます。

「新工法」杭先端パワーチャッキング工法イメージ図

特徴①：「新工法」杭先端パワーチャッキング（PG）工法は、先端ケーシングにチャック爪を装備し、既存杭先端部を抱え込みケーシングに内包した状態で、引き抜く方式の為、既存杭の取り残しの無い完全撤去工法であります。

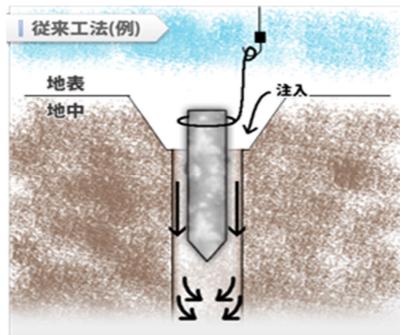
全国的に見れば、現在でも杭抜きの主流である「従来工法」では、その工法の性質上、抜き跡（引抜孔）の最深部より注入が不可能であり、抜き跡（引抜孔）の孔口からの流し入れとなります。

このような注入方法では、抜き跡（引抜孔）の全長にわたり確実に注入することは困難であり、土塊やガラ破片等の落ち込みが懸念されます。

・孔口からの流し入れ方式

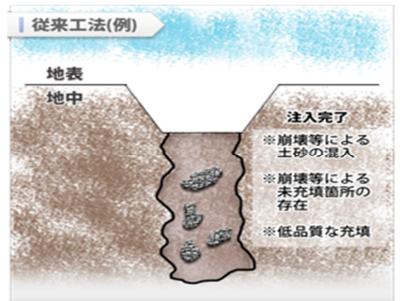
・不確実な注入、土塊やガラ破片等の混入。

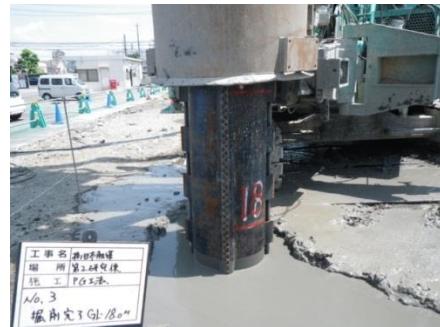
・杭先端パワーチャッキング（PG）工法の同時注入方式

削孔完了

杭先端パワーチャッキング（PG）工法では、ケーシング先端からの吐出注入が可能で、杭引抜き作業と注入作業を同時に行う事（同時注入方式）が出来、抜き跡（引抜孔）の最深部からの充填注入も可能となります。引抜スピードに合わせて吐出し、孔口で注入液の液面管理を行い、周辺地盤の崩落や土塊の落ち込み等を防止します。

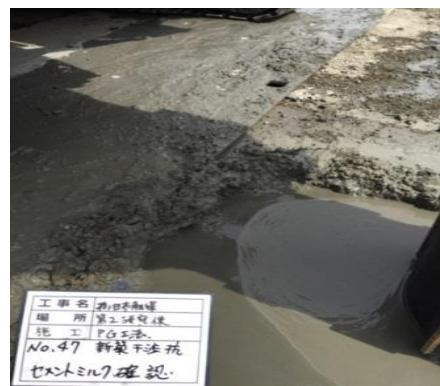
注入状況 オーバーフロー確認

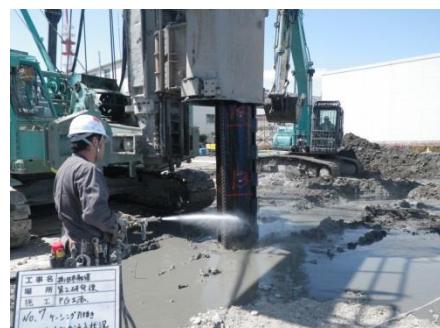
注入継続 液面管理を行ながら引き上げ

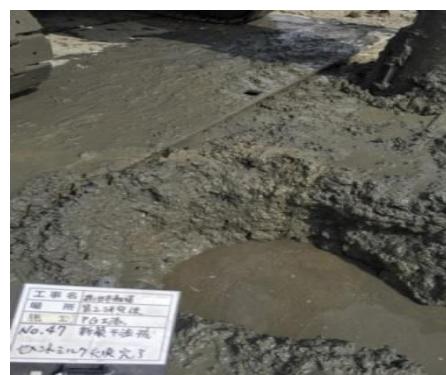
注入完了

・杭先端パワーチャッキング（PG）工法の注入方法である同時注入方式では、新設杭打設に伴う様々なトラブルの発生を抑制することが可能となります。

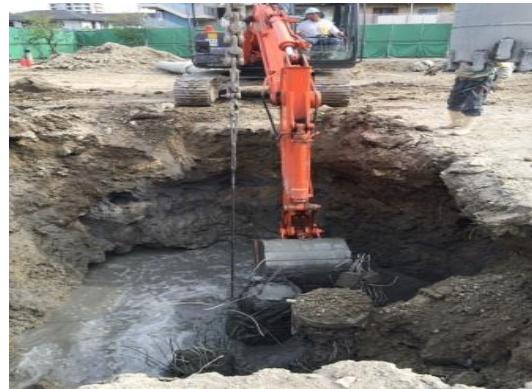
参考資料－4：従来工法の玉掛け作業。

既存杭への玉掛けは、施工方式の性質上、目通し絞り一本掛けとなり、また、あだ巻き掛けをすることは非常に難しく、相当量の負荷を想定した玉掛けワイヤーを使用する以外に対処法はありません。

しかし、その場合に使用するワイヤー径は大きくなり、想定した負荷がかからない場合は、既存杭杭体の締め付け不足が発生し、確実な玉掛けとはならず、ワイヤーが抜ける等のトラブルの原因にもなります。

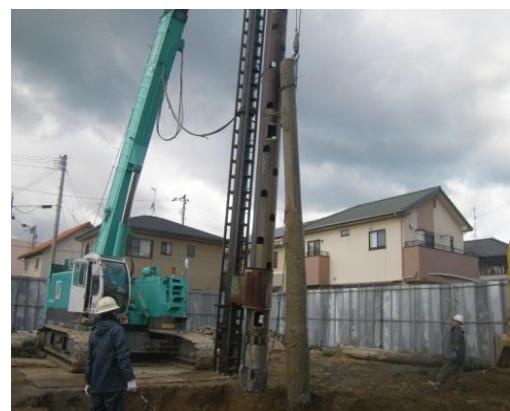
※既存杭引き倒し作業の参考画像

施工時品質の悪い既存杭を引抜く際には、引き倒し中に杭が折れる場合があります。これは、引抜杭を鉛直に吊っている場合は、クラック等が存在していてもRC棒鋼・PC鋼線によって繋がっていますが、引き倒しを開

始するとRC棒鋼・PC鋼線では支えきれず折れてしまう場合があります。引き倒し中に杭が折れた場合は、ワイヤーにも瞬時に負荷が増大して破断する場合があります。

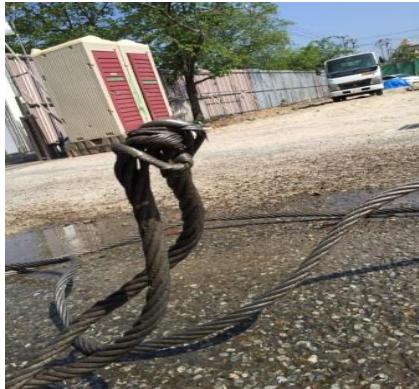
対象の既存杭 $\phi 500\text{--}6\text{m}$ 杭重量 1.62t
対象の土質 砂質土
使用ワイヤー径 $\phi 18\text{mm}$
実際の引抜荷重 $\approx 18.0\text{t}$
結果：玉掛けワイヤーの破断

(損傷したワイヤーロープ)

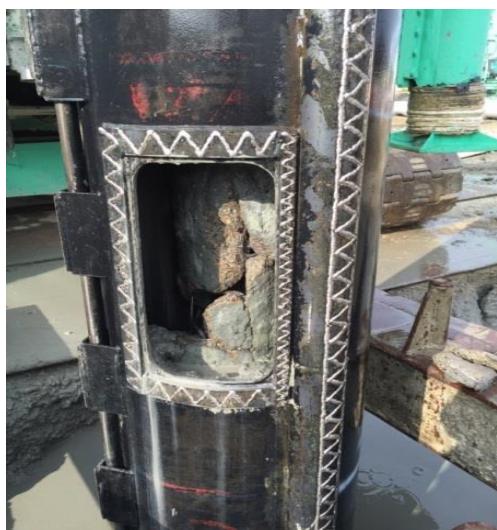
引抜杭の取り出しは、既存杭をケーシングに内包している状態ですので、クレーンで吊る必要は無く、引き倒すことともありません。ケーシングに内包している杭は、ケーシングの下部からの排出となる為、杭の折損があつても安全に取り出すことが出来ます。

(折損している杭を内包した状態)

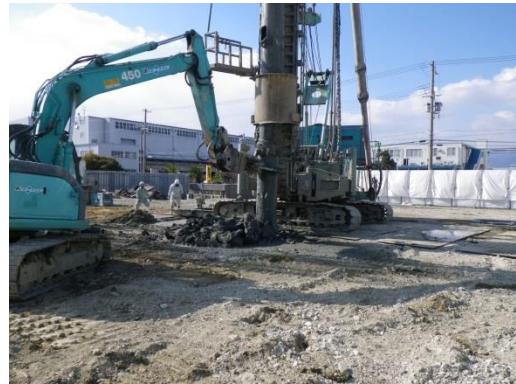
(PG工法によるケーシングからの杭の排出)

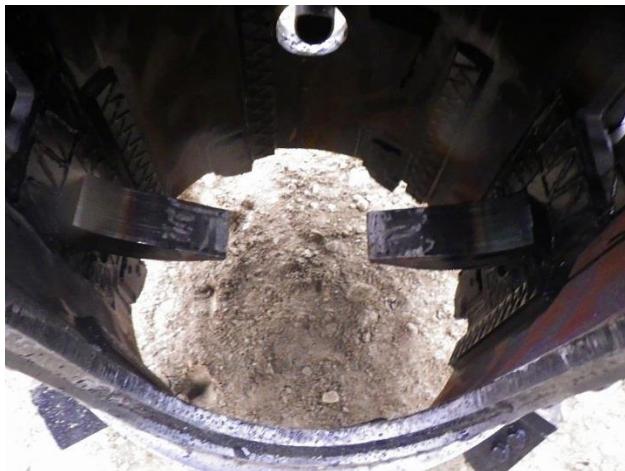
参考資料-5：チャック爪突出状況の確認

杭先端パワーチャッキング（PG）工法の場合は、削孔中の確認作業として、チャック爪の突出し操作を行い確認出来ます。

ケーシング内に杭がある場合は、チャック爪の突出しが中途で止まり、ケーシング削孔が杭先端の所定位置を通過している場合は、チャック爪が全長突出します。

これらの確認は、押圧装置にある突出確認部のストローク幅により、地表にて目視で確認することが出来ます。
